Polder/Dijkvak
Borrendamme / Cauwersinlaag /
Havenkanaal West
dp 0162 – dp 0207

DEFINITIEF

Kenmerk
PZDT-M-xxxxx

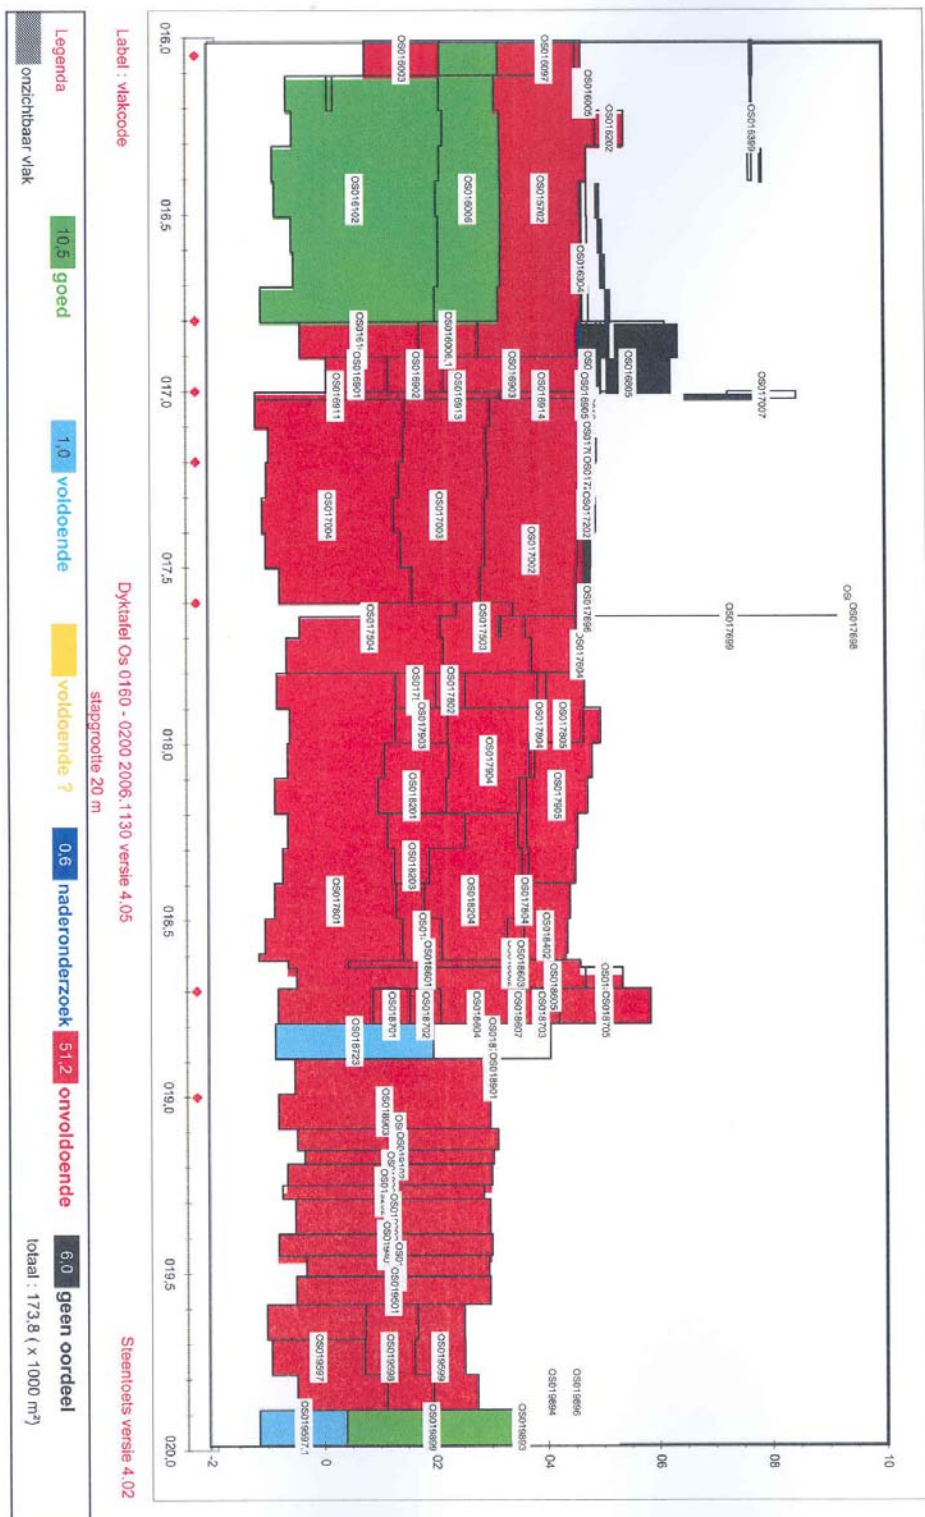
bijlage 14.1

Eindoordeel toetsing bekleding; vooraanzicht
op basis van : één oordeel per vlak, inclusief beheerdersoordeel

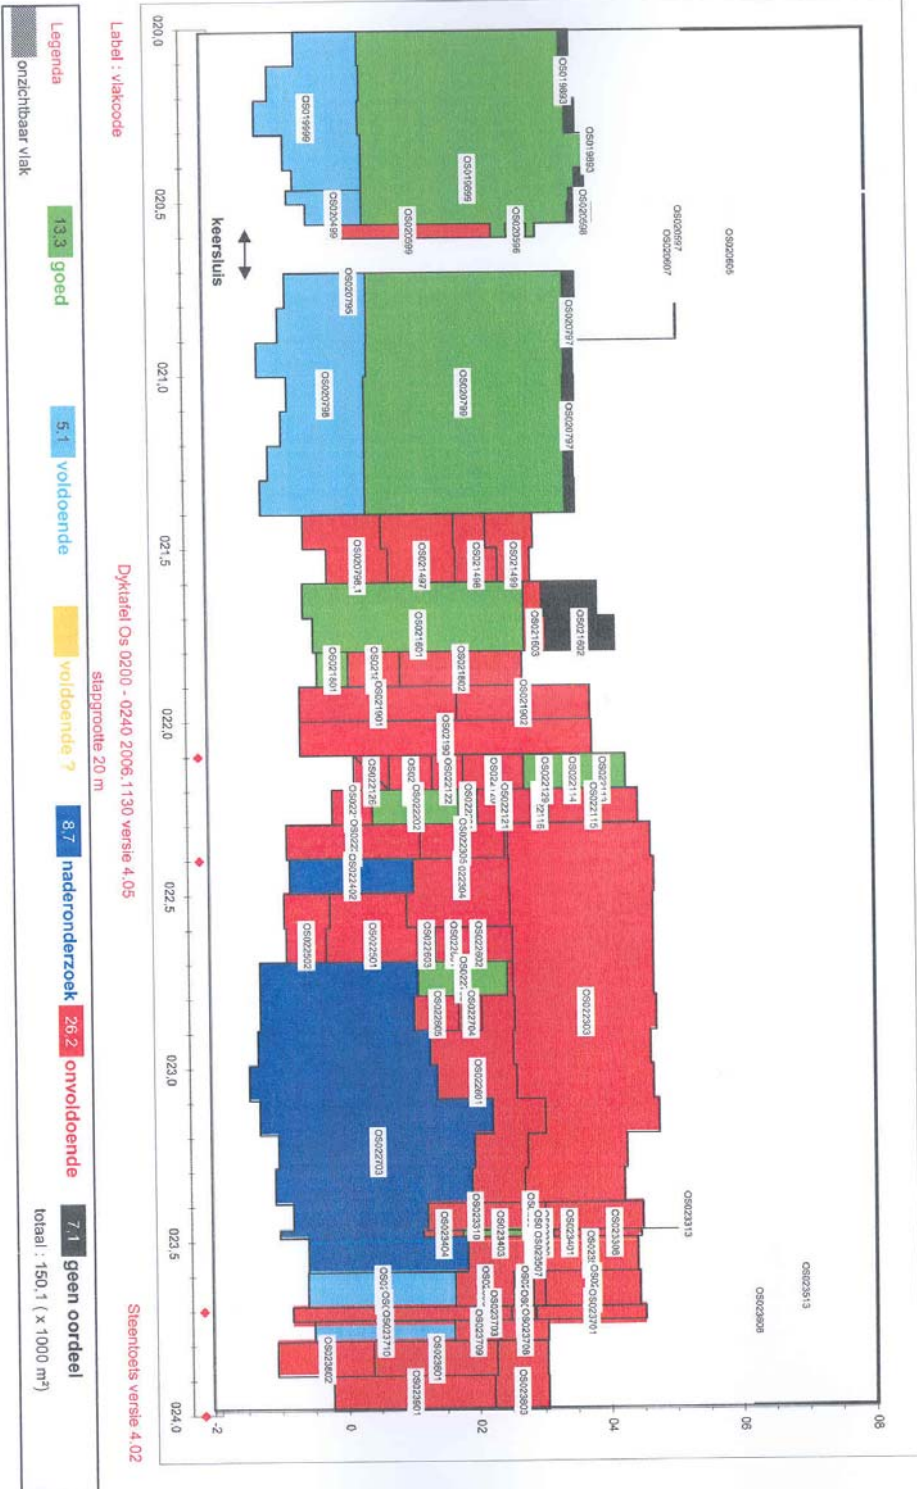
bijlage 14.1

Eindoordeel toetsing bekleding; vooraanzicht
op basis van : één oordeel per vlak, inclusief beheerdersoordeel
