Onderwerp
 Toezenden rapporten

**Geavanceerde toetsing van de Ser
Lippens/Nieuw Othenepolder**

Geavanceerde toetsing van de Ser
Lippens/Nieuw Othenepolder

**Geavanceerde toetsing van de
Perkpolder
definitief
CO-388710/57 versie 1
Mei 2000**

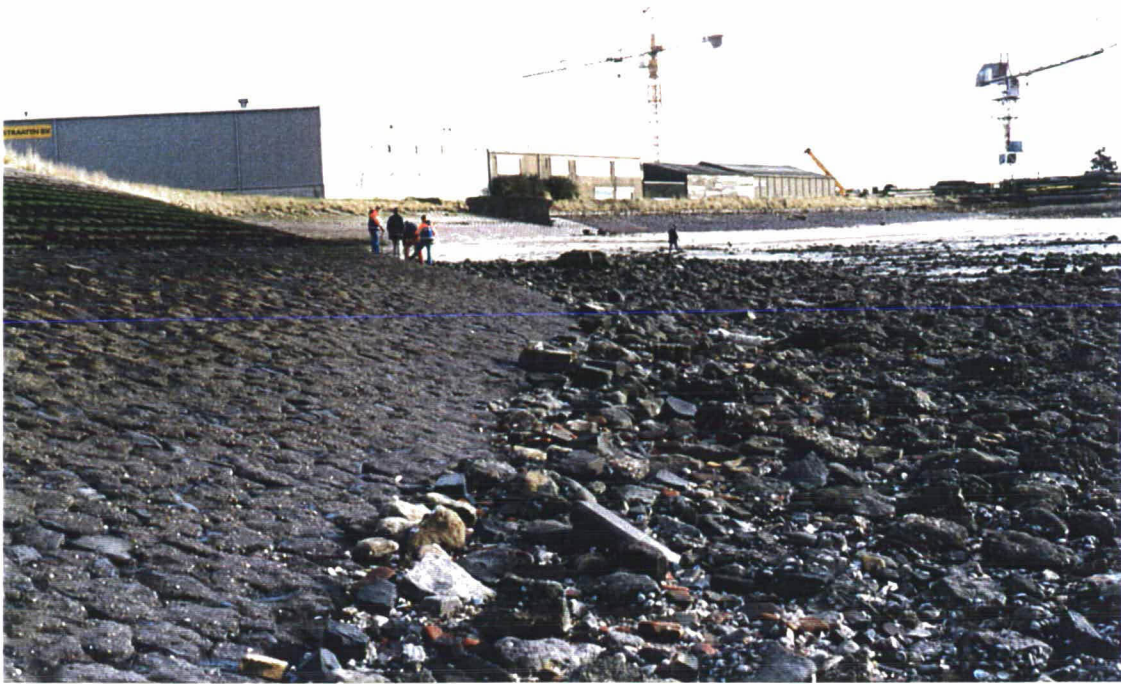
Foto 1 Overzicht van het bekledingsvak. Foto genomen in oostelijke richting. Het muurtje voor de witte loods markeert het einde van het vak.

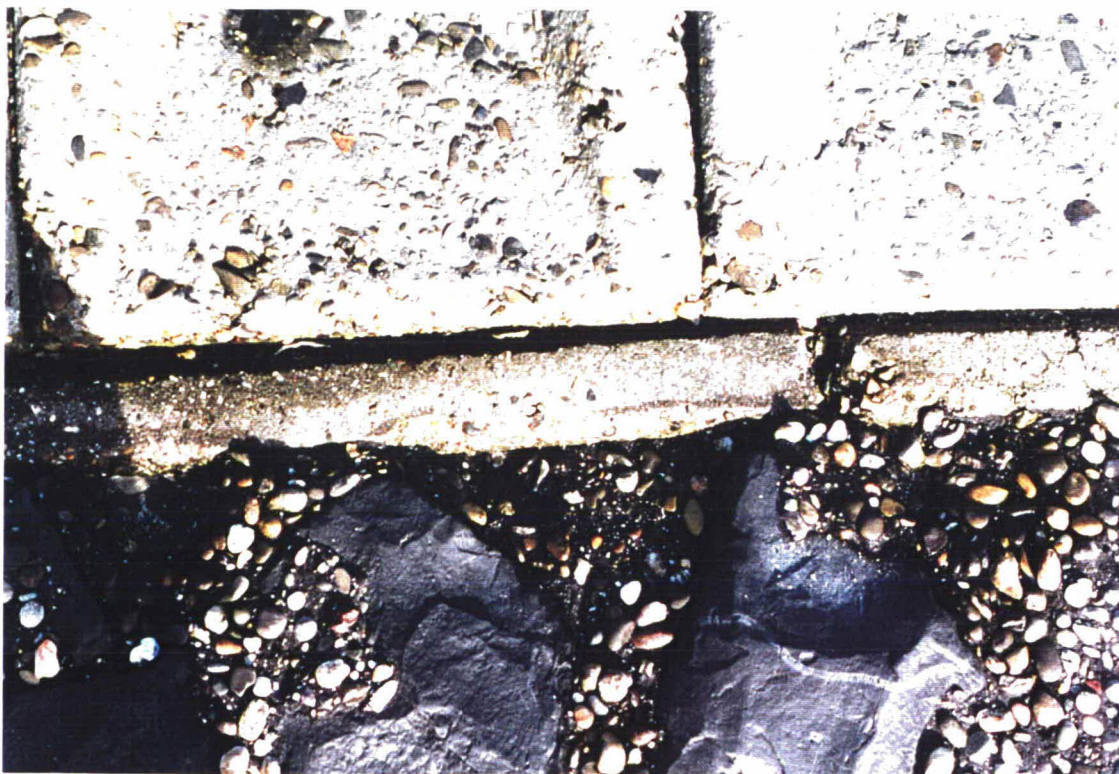
Foto 4: Overgangsconstructie van gepenetreerde basalt naar Haringmanblokken

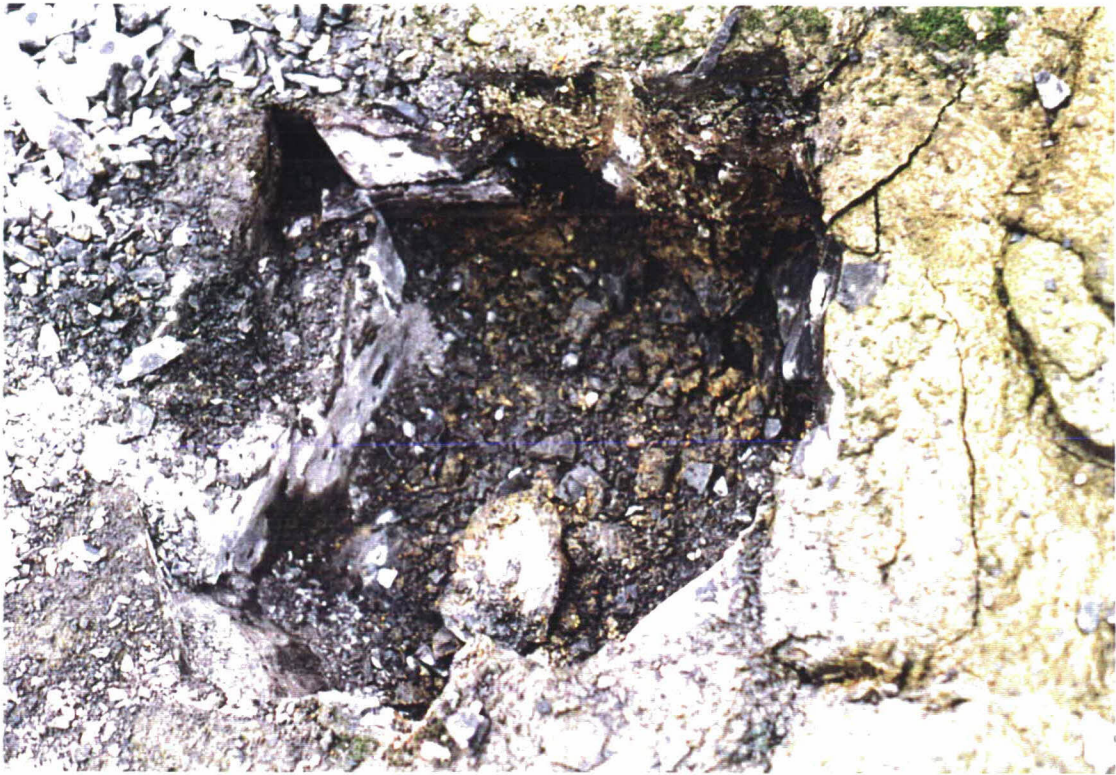
Bij dp 261 is een gat in de gepenetreerde Doornikse steen gemaakt (foto 9). De dikte van de blokken is moeilijk te bepalen, maar ligt tussen 23 en 27 cm. Het filter is volledig dichtgeslibd. De penetratie lijkt heel behoorlijk. Het water, dat in het gat werd gegoten, bleef hierin staan zonder noemenswaardig te zakken.

Foto 9 Gat in de gepenetreerde Doornikse steen bij dp 261.

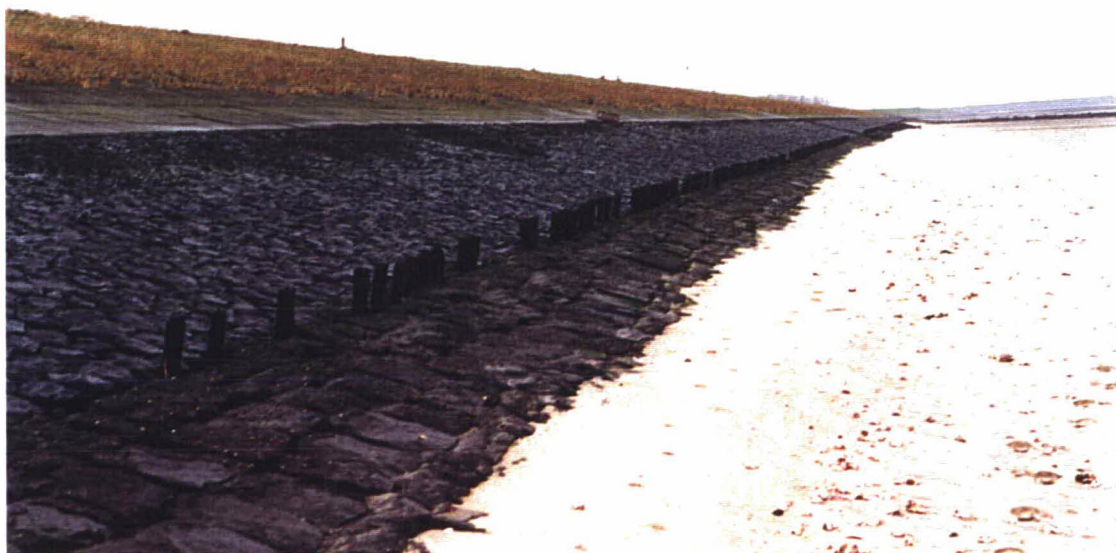
Het eerste deel van dit vak (dp 269- dp 271) bestaat uit een smal strookje van slechts enkele stenen breed (foto 10). Een deel van de bekleding is onder een zandstrand verdwenen.

Foto 10 Overzicht van de locatie ten westen van de veerhaven. Foto genomen bij dp 269 in westelijke richting. Getoetst wordt de smalle strook Doornikse steen onderaan het talud.
