**Geavanceerde toetsing van de
Kruiningenpolder en Oost-Inkelenpolder**

CO-388710/91

Januari 2001

rapportnr: CO-388710/91	datum rapport: Januari 2001				
titel en subtitel: Geavanceerde toetsing van de Kruiningenpolder en Oost-Inkelenpolder	behandelende afdeling: Grondconstructies				
	projectnaam:				
projectleider(s): Ir. T. P. Stoutjesdijk	projectbegeleider(s): Ir. M. Klein Breteler (WL)				
naam en adres opdrachtgever: Rijkswaterstaat, Projectbureau Zeeweringen Postbus 114 4460 AC GOES	referentie opdrachtgever:				
	verzenden in: -voud				
	type rapport: definitief				
<p>samenvatting rapport:</p> <p>In dit rapport worden de bevindingen ten aanzien van de geavanceerde toetsing van de dijkvakken Kruiningenpolder en Oost-Inkelenpolder, gelegen aan weerszijden van de veerhaven Kruiningen, gegeven. Er wordt een beschrijving gegeven van de vooraf bekende gegevens en er wordt een impressie gegeven van de ervaringen tijdens het locatiebezoek. Het rapport besluit met de eindscores en eventueel uit te voeren nader onderzoek.</p>

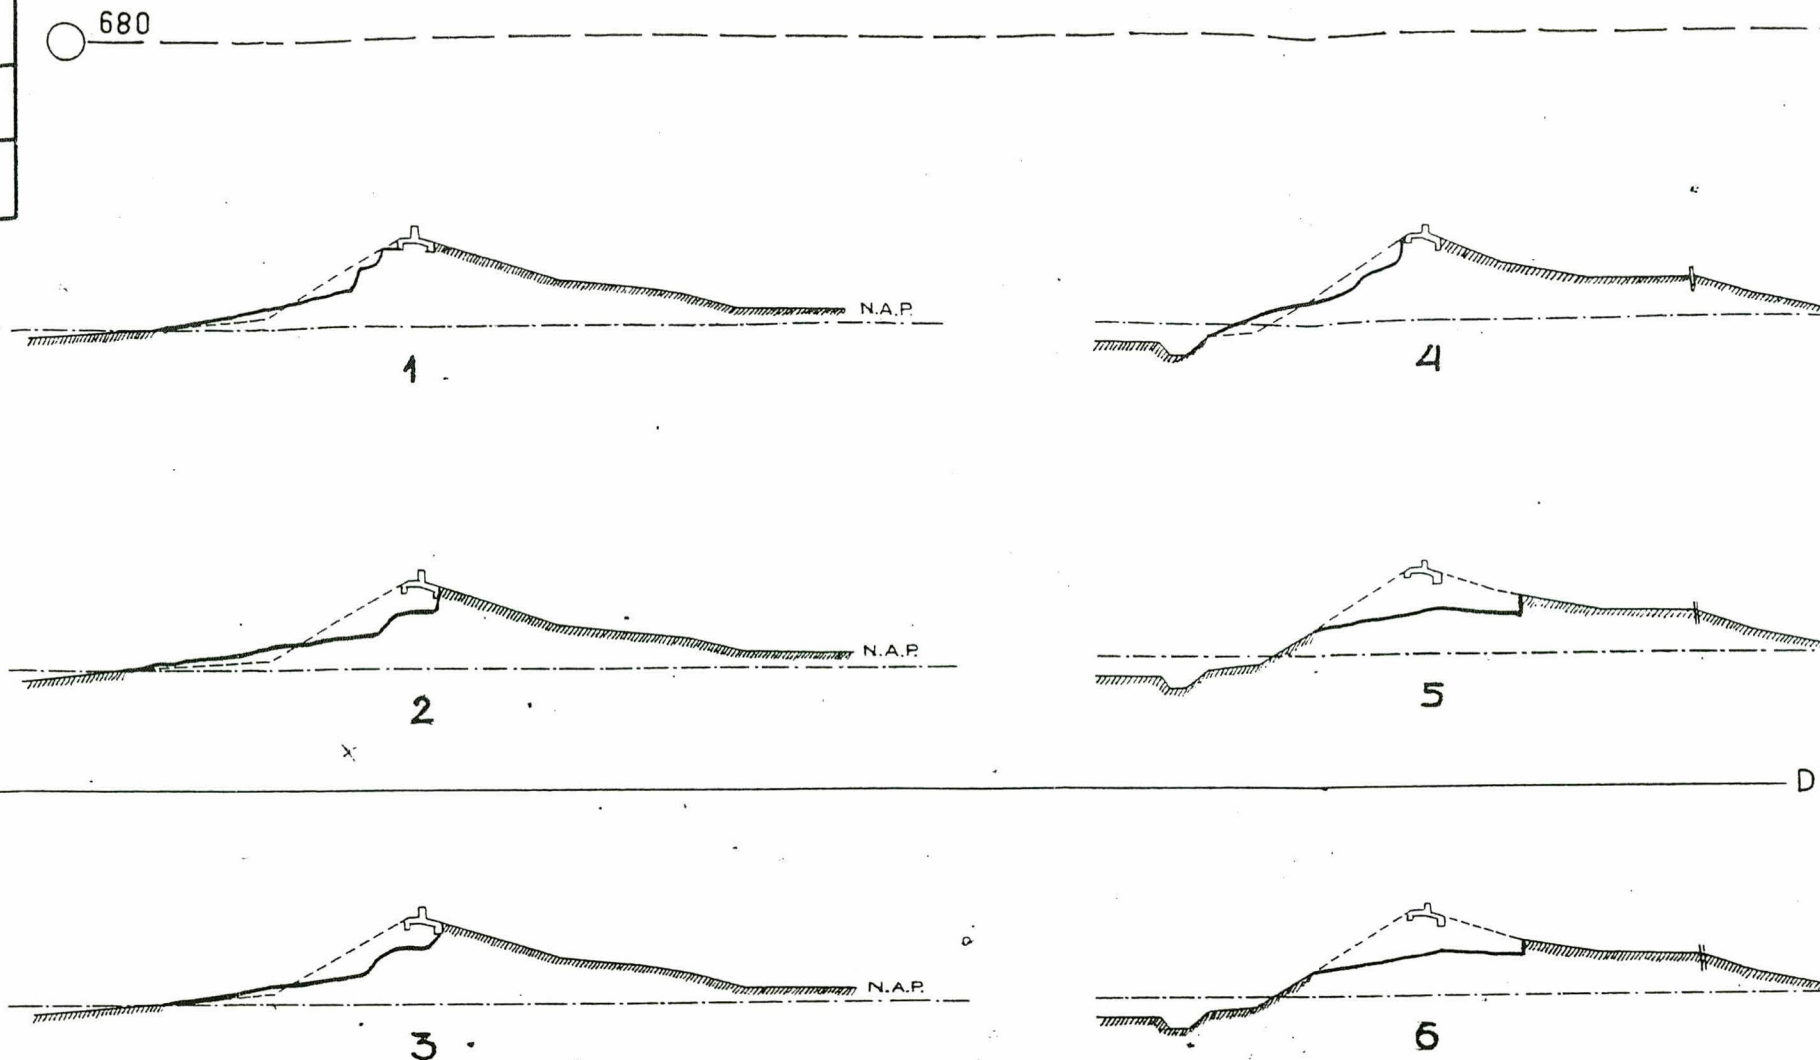
DJKVAK 42

DJKONDERZOEK ZUID BEVELAND,
 BESCHADIGINGENKAART NAAR LUCHTFOTO'S
 BLAD V, DIJKVAKKEN (40), 41, (42)
 SITUATIE FOTO'S EN PROFIELONDERZOEK.

BESCHADIGINGENKAART VERVAARDIGD DOOR DE
 RIJKSWATERSTAAT DIRECTIE ZEELAND

S.V. OP 1 FEBRUARI 1953
 HANSWEERT 4.75m⁺N.A.P.

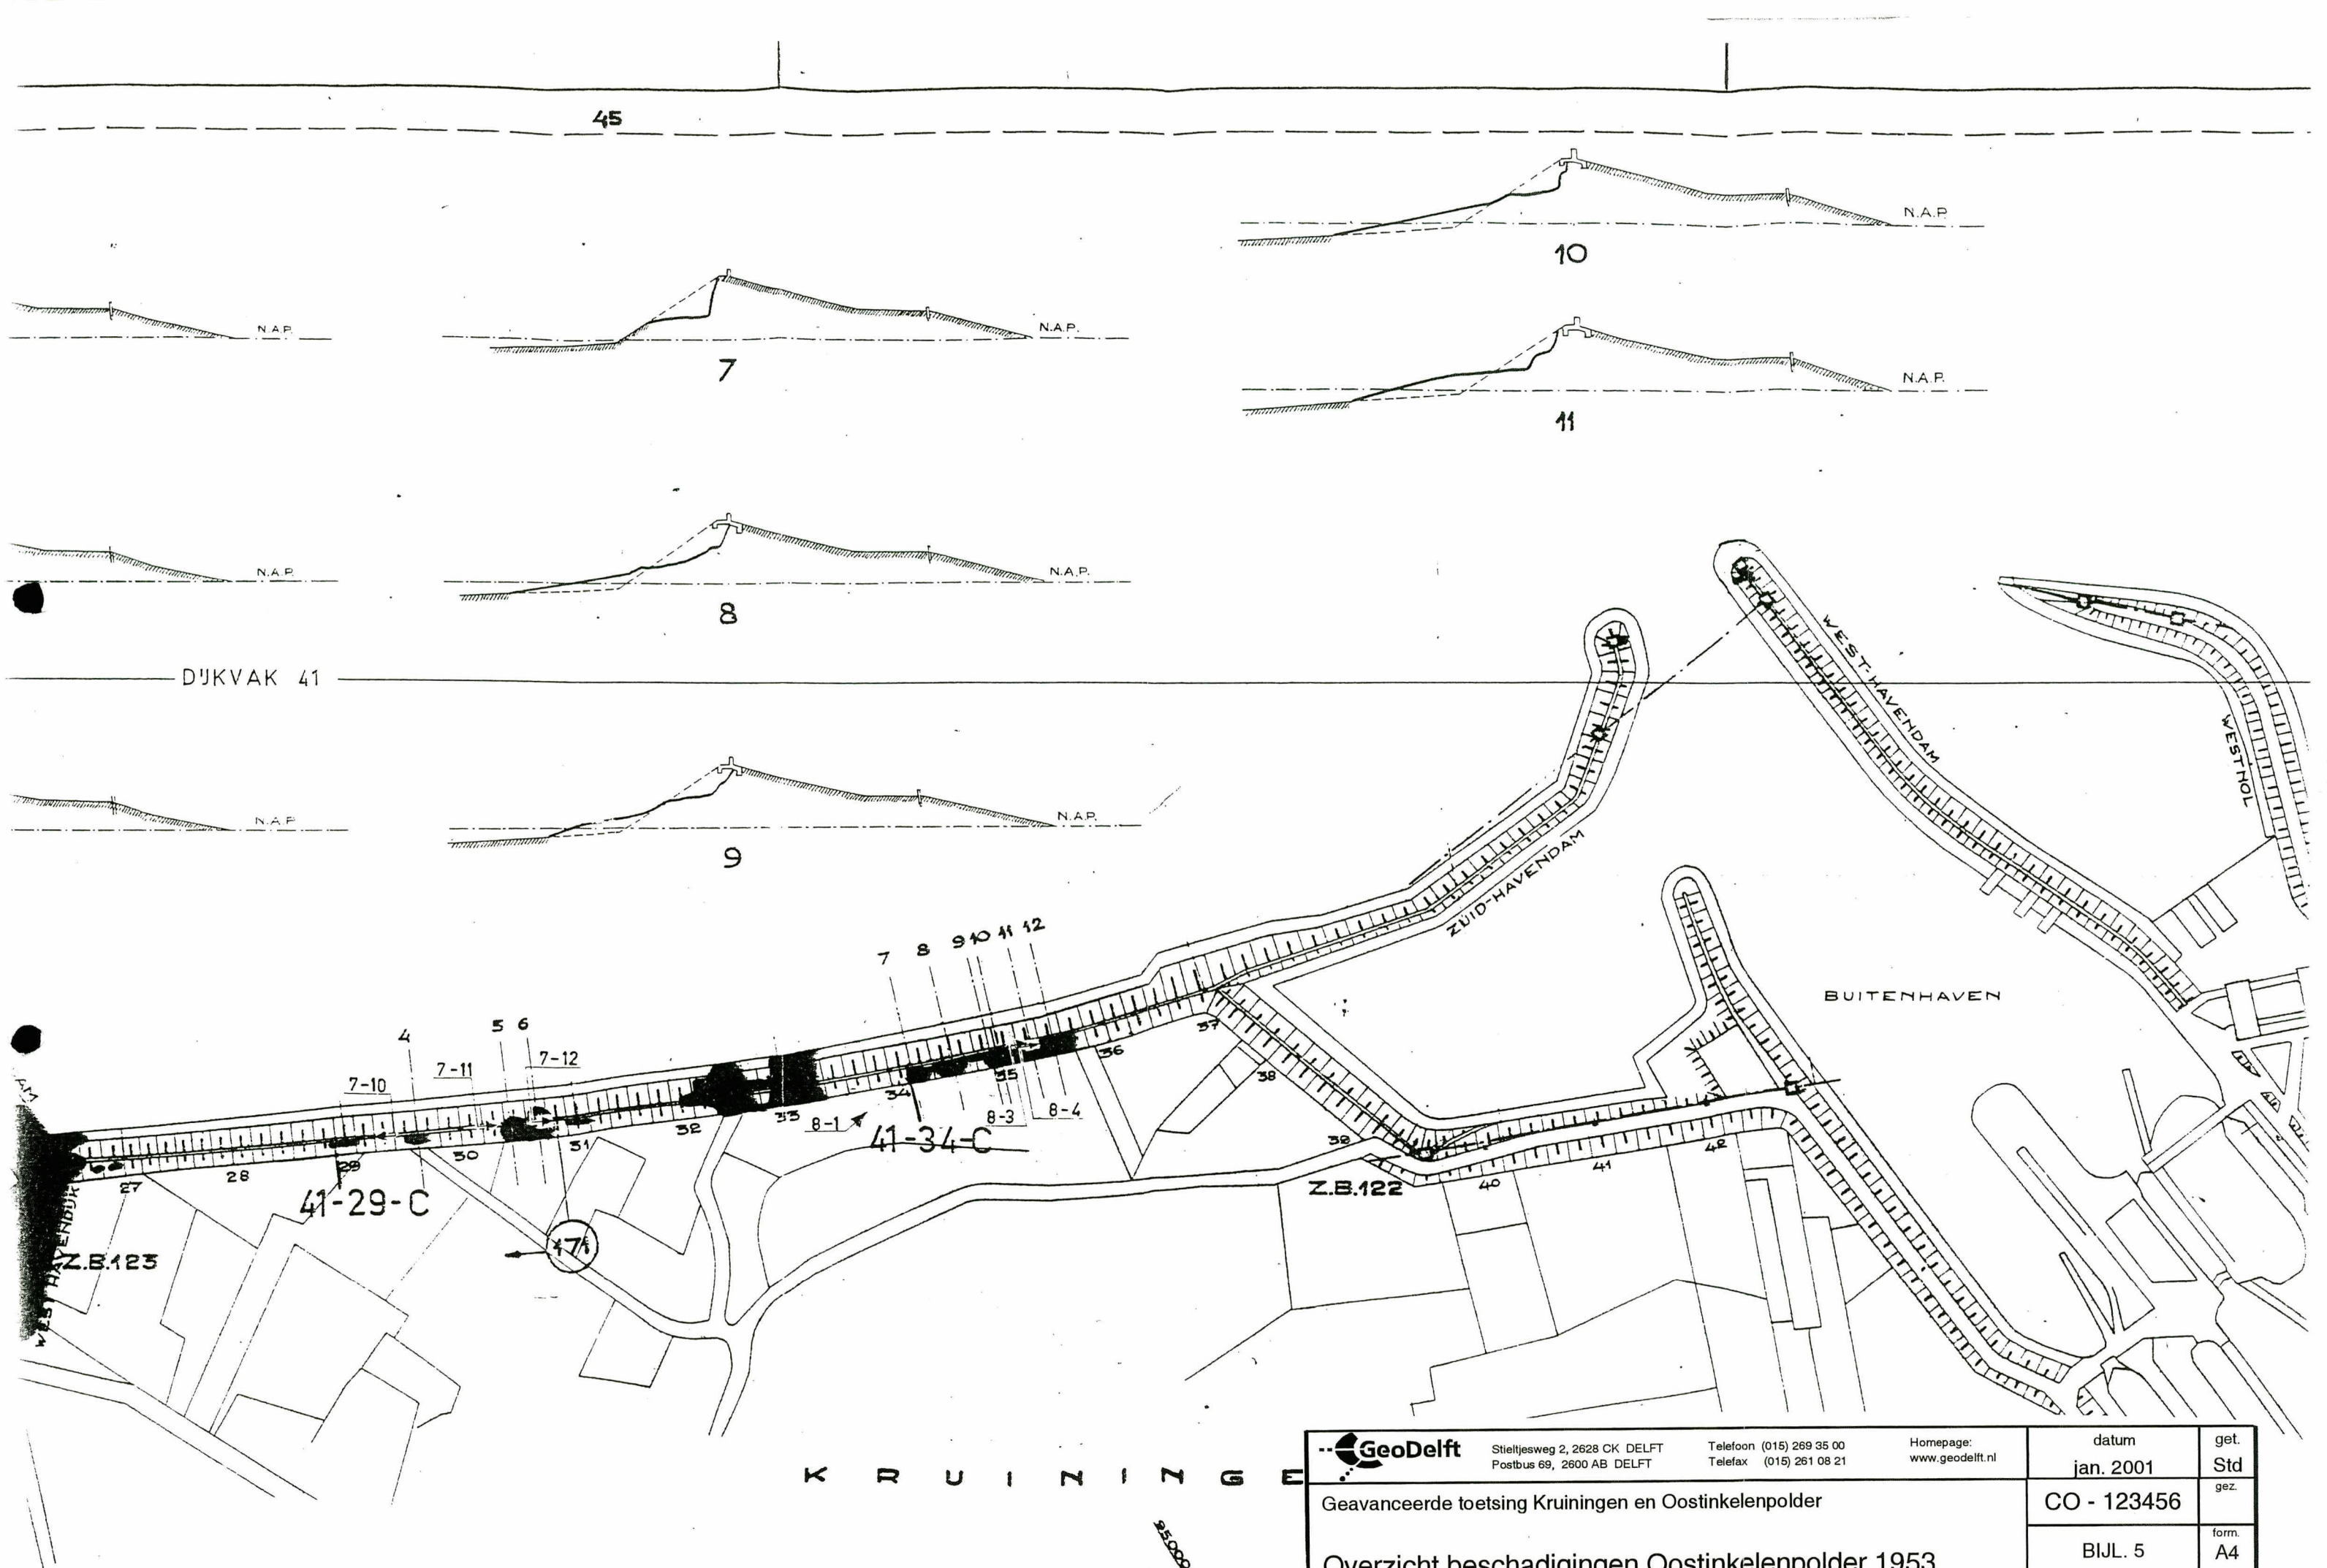
Stieltjesweg 2, 2628 CK DELFT Postbus 69, 2600 AB DELFT	Telefoon (015) 269 35 00 Telefax (015) 261 08 21	Homepage: www.geodelft.nl	datum	get.
			jan. 2001	Std
Geavanceerde toetsing Kruiingen en Oostinkelenpolder			CO - 123456	gez.
Overzicht beschadigingen Oostinkelenpolder 1953			BIJL. 5	form. A4

Op de dijkvakken Kruiningenpolder en Oost-Inkelenpolder zijn in 1953 stormschades en zelfs dijkdoorbraken opgetreden. Bijlagen 4 en 5 geven hier een beeld van. Vooral bij de Oost-Inkelenpolder lijken de plaatsen waar de dijk niet is doorgebroken nu te herkennen doordat hier de oude bekleding van Vilvoordse steen nog aanwezig is. Op de plaatsen waar de dijk is doorgebroken liggen andere typen bekleding in de getijzone.
