Polder/Dijkvak
Hoedekenskerke restant
dp 0373⁶² – dp 0374⁴³

Datum
13 februari 2007
bijlage(n)
1. Resumé toetsresultaten
2. Gloomingskaart met eindscores
3. Gloomingskaart met scores afschuiving
4. Hydraulische randvoorwaarden
5. Tekening ZLRW-2004-1179
6. Tekening ZLRW-2004-1188
7. Erosie golfklap zone B en C (grastoets)

Kenmerk
PZDT-M-xxxxx

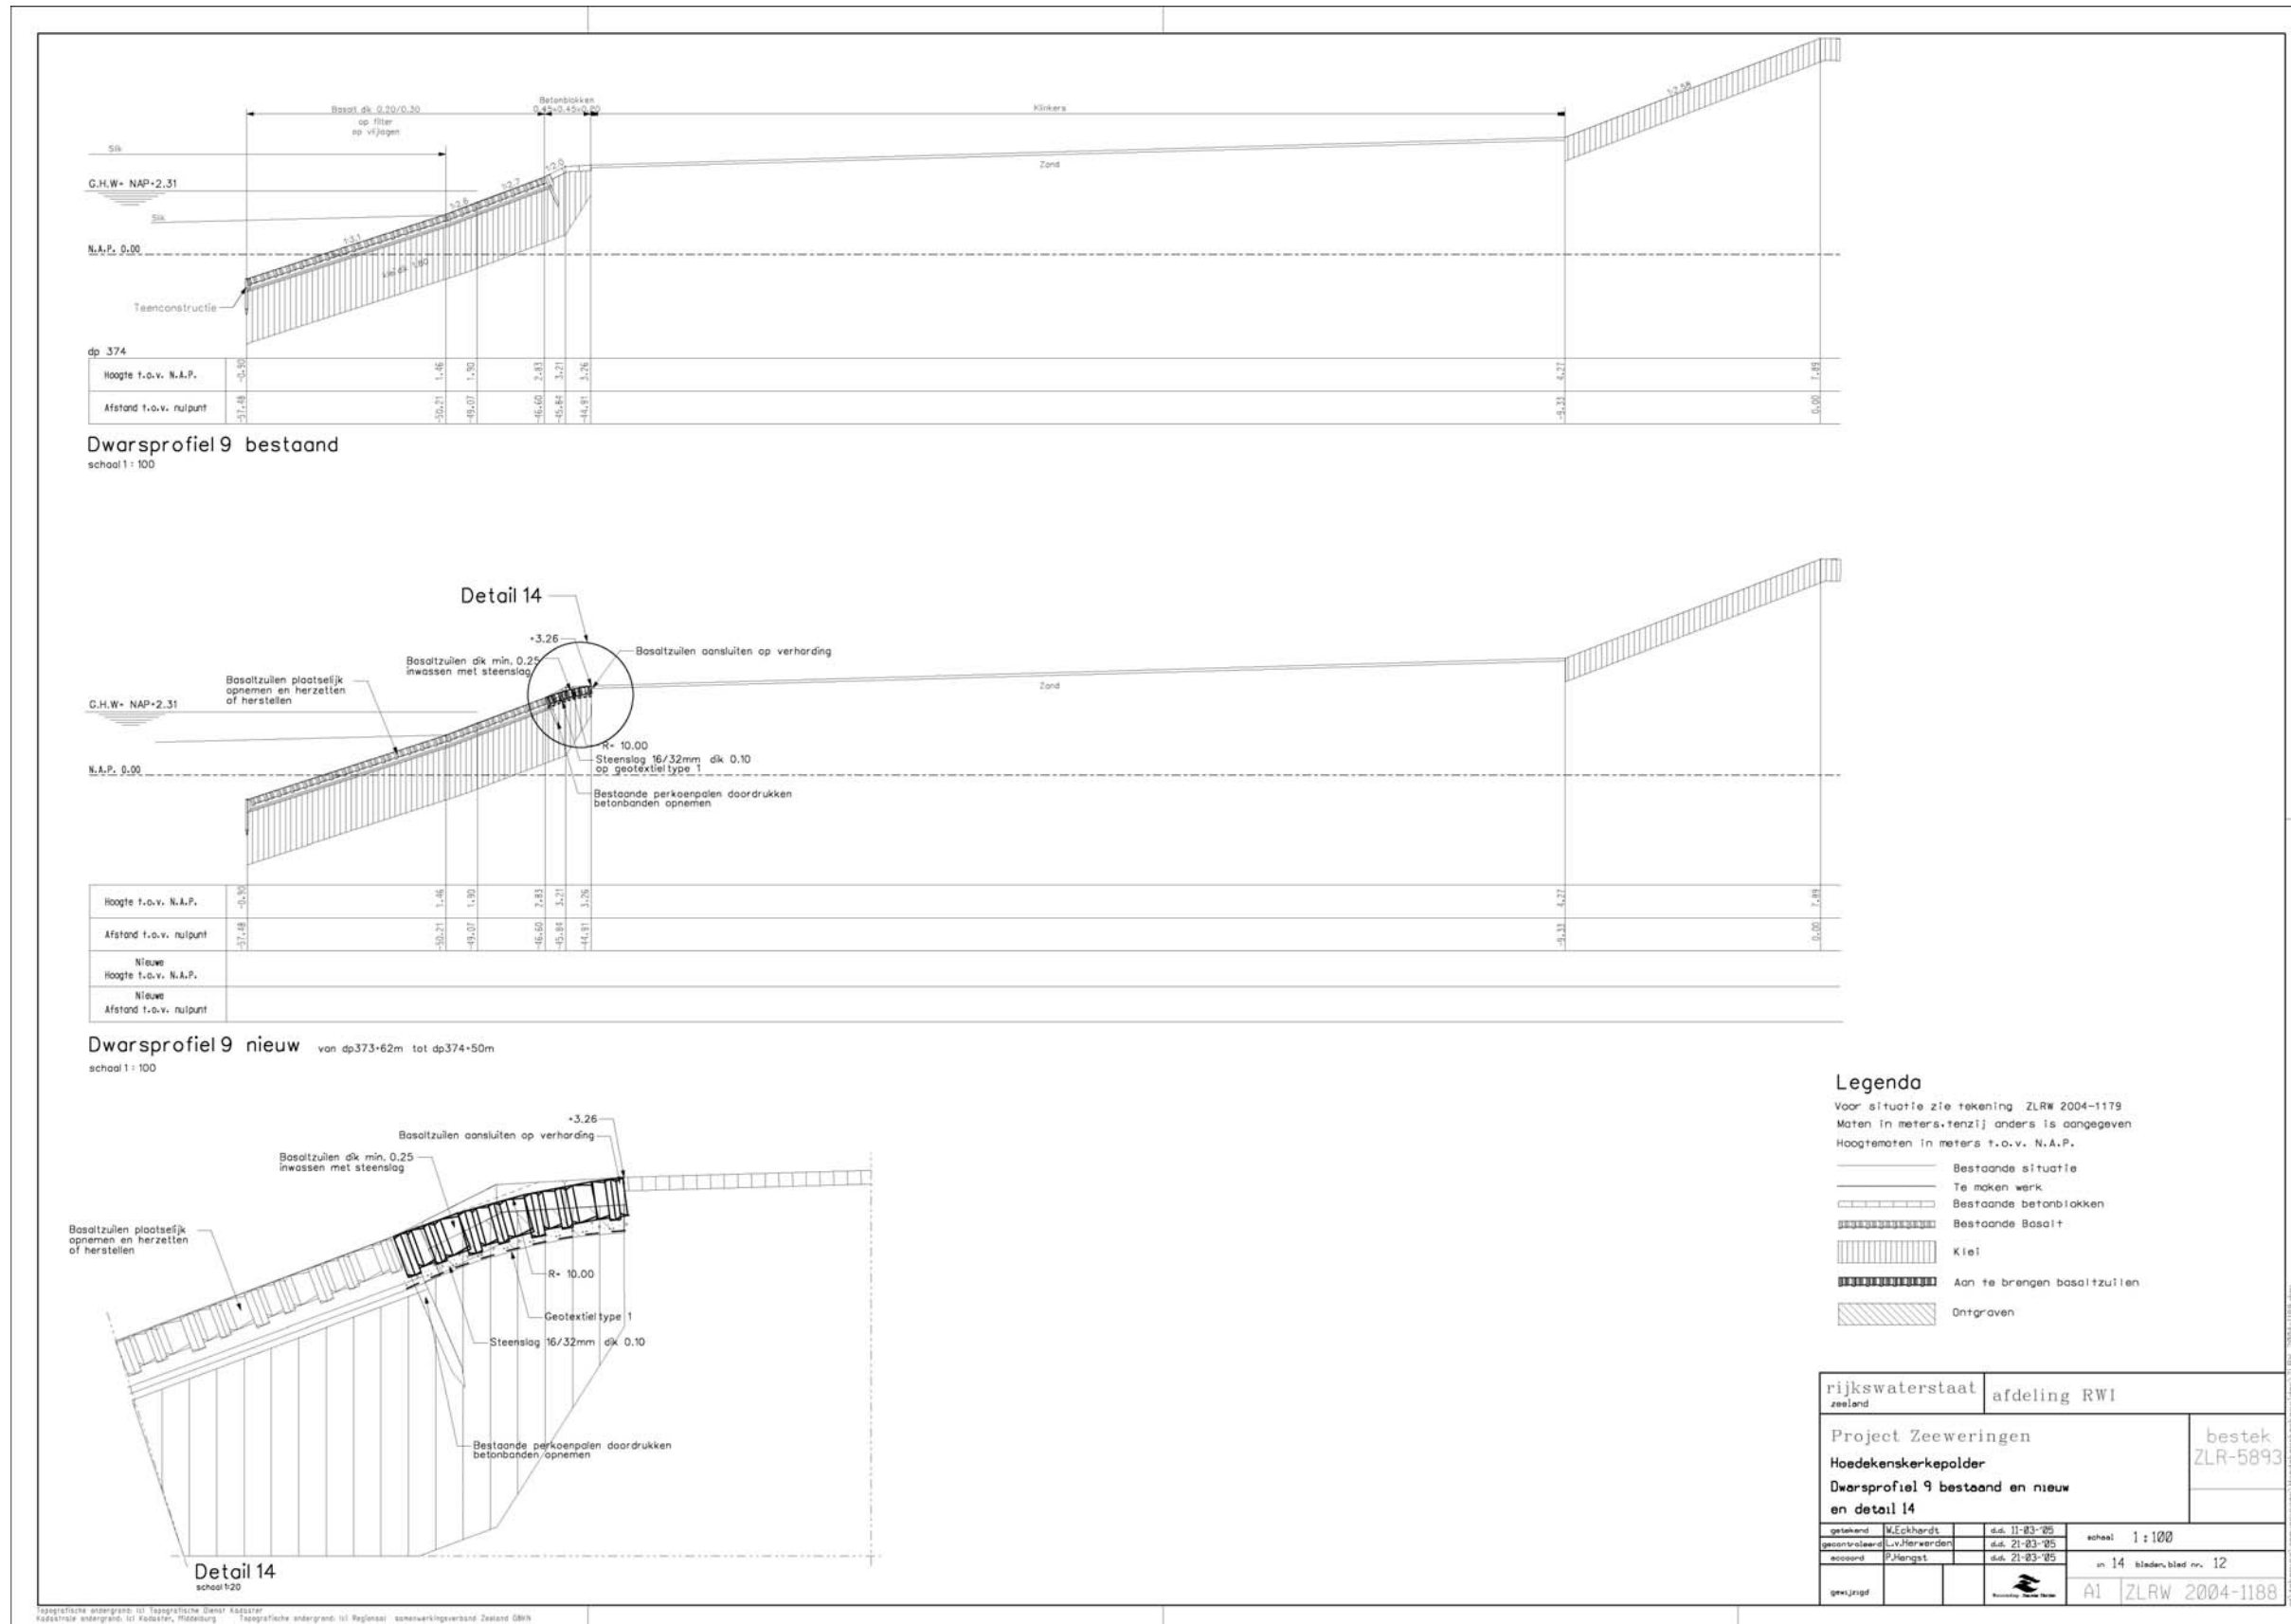
Erosie golfklap zone B

De grasbekleding vanaf plateau tot NAP +6.40 m (zone B) en van NAP +6.40 m tot de kruin op NAP +7.89 m (zone C) scoort **ONVOLDOENDE**, zie bijlage 7.
