MEMO

Aan : Anneke van der Kraan
 Van : Arnoud Keizer, Martijn Karelse/Vincent Hombergen (kwaliteitsborging)
 Kopie : Corstiaan van Dam, Marieke Vermeij
 Dossier : BA1030-001-001
 Project : Waterberging Volkerak-Zoommeer SNIP3
 Betreft : Inventarisatie en beoordeling buitendijkse objecten

Ons kenmerk : WARK20100849
 Datum : 17 februari 2010
 Versie : Definitief, versie 2

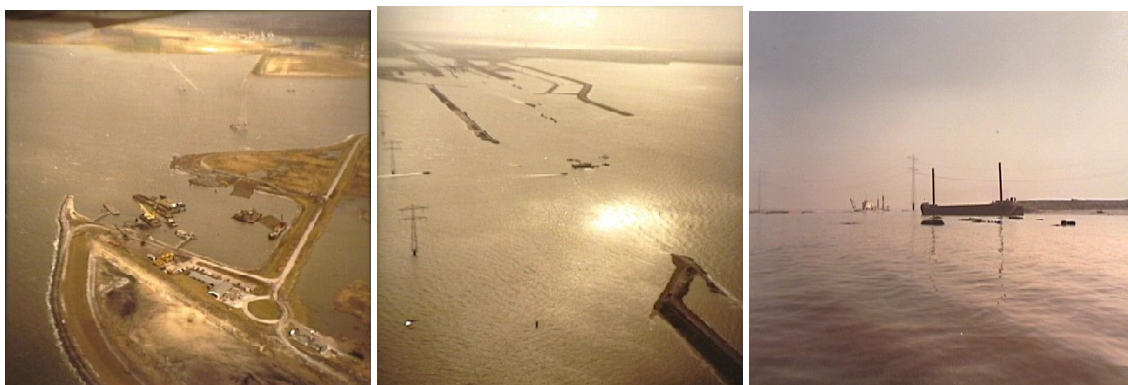
Figuur 6 Historisch beeldmateriaal uit 1983 van de aanleg van de Markiezaatskade (beeldarchief Rijkswaterstaat.nl)

Als de masten vóór 1986 geplaatst zijn, kan redelijkerwijs worden aangenomen dat de masten ontworpen zijn op de hoge waterstanden die voor de afsluiting van de delta optraden. Uit historische beeldmateriaal (Figuur 6) blijkt dat voor het gereed komen van de Oesterdam en Markiezaatskade de elektriciteitsmasten nabij de Princesseplaat al aanwezig waren. Voorlopig uitgangspunt is daarom dat deze elektriciteitsmasten (Figuur 7) de extra belasting, die het Waterbergingspeil oplevert, zonder problemen kunnen doorstaan.

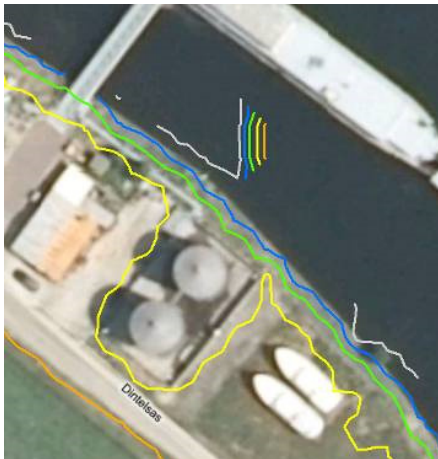
Figuur 12 Hoogteligging ter plaatse van Opslagtanks Dinteloord (AHN, 5x5m)

Een van de bedrijven is een schip dat andere schepen van brandstof voorziet. De brandstofvoorraad in het schip wordt bijgevuld vanuit 2 grote opslagtanks, die op de kade gelegen zijn. De bodem van tanks zijn gelegen onder waterbergingspeil. De tanks zijn verdiept aangelegd en in het AHN (actueel hoogtebestand Nederland) daardoor zichtbaar lager gelegen dan NAP + 2,30 m (Figuur 12). Beide tanks staan echter in een betonnen bak (Figuur 13), welke een meter boven het maaiveld uitsteekt en ondervinden daarom geen invloed van de waterberging. Uit de nieuwste hoogtedata (AHN-2) blijkt dat het maaiveld terplaatst van de tanks gelegen is op een hoogte van NAP + 2,5 m (Figuur 43). De tanks en betonnen wanden worden tijdens de Waterberging dus niet anders belast dan bij een hoge grondwaterstand.

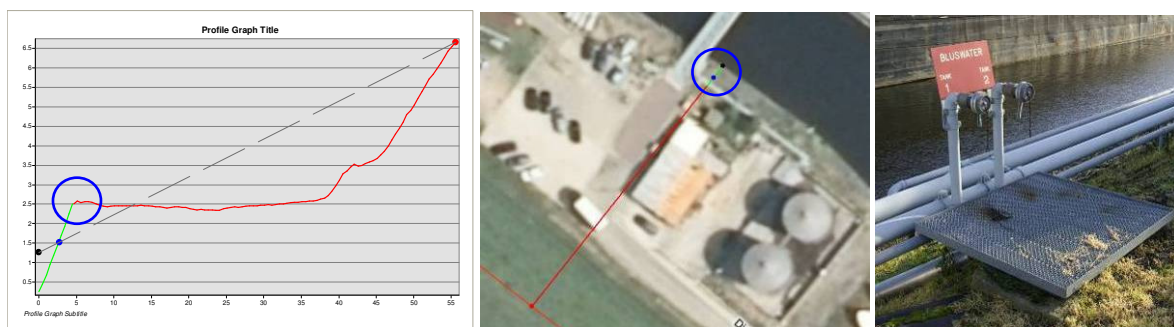
Figuur 14 Hoogteverloop nabij steiger Bunkerschip Dinteloord (AHN2, Waterschap Brabantse Delta).

Op basis van een hoogtebestand (Waterschap Brabantse Delta) is bepaald dat het maaiveld ter plaatse van het aansluitpunt zich bevindt op een hoogte van NAP + 2,5 m (zie Figuur 14). In de figuur is de plaats van het aansluitpunt aangeduid. Het aansluitpunt zelf bevindt zich op een hoogte van ongeveer NAP + 3,0 m. Dit is voldoende om tijdens de Waterberging nog bereikbaar en inzetbaar te zijn in geval van calamiteiten. Het volledige terrein (kade) van het bunkerschip is toegankelijk voor hulpdiensten. De weg Dintelsas blijft overigens ook voor hulpdiensten toegankelijk. Deze verdwijnt niet onder water. Tijdens de waterberging dient er wel rekening te worden gehouden dat de kade nat wordt door lokale wind- en scheepsgolven.

Op basis van voorgaande wordt aanbevolen om geen aanpassingen te doen aan de brandblusvoorziening van Dinteloord. Er is namelijk geen probleem geconstateerd.

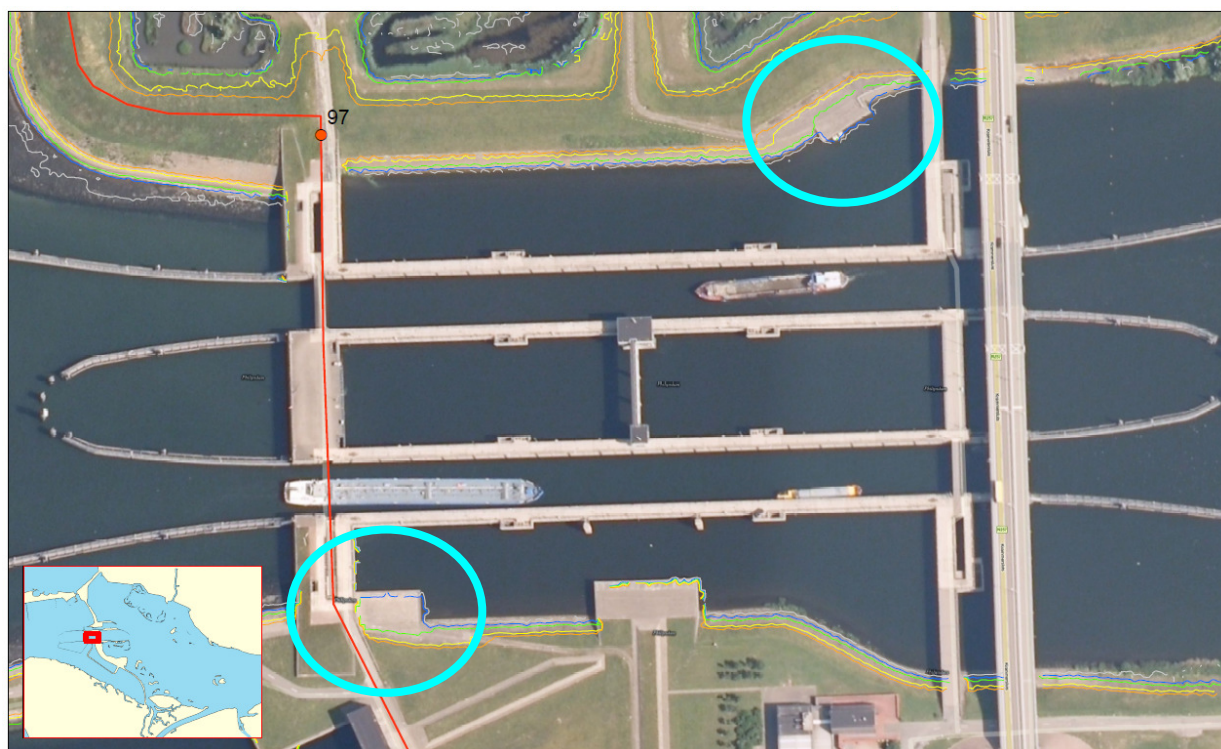
De gevolgen van de waterberging zijn dat de plateaus, waarop de brandweerwagens zich kunnen opstellen, onder water lopen. De plateaus zijn gelegen tussen NAP + 1-1,5 m (Figuur 17). Hierbij verdwijnen ook de aansluitpunten voor het bluswater onder water. Het aansluitpunt is dan niet meer toegankelijk en dus niet bruikbaar. Een van de kolken wordt tijdens de waterberging ingezet als spuikolk. Beide circuits zijn aan elkaar gekoppeld. Het is dus voldoende als een van de twee brandbluscircuits kan functioneren.

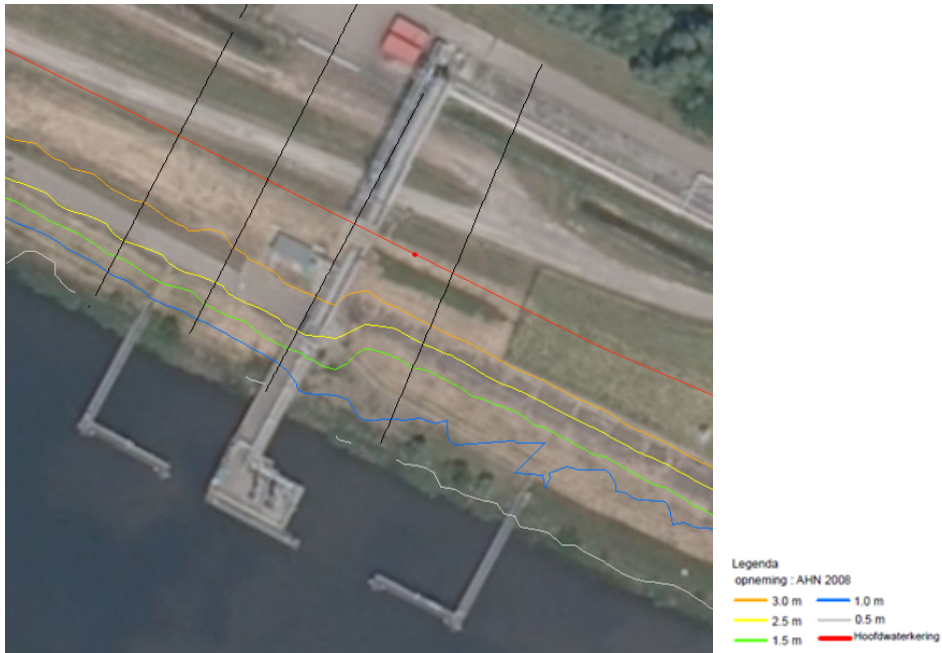
Figuur 31 Hoogteligging nabij Manifold Sabic (ID 29.01)

Op basis van foto's en gedetailleerde hoogteligging ter plaatse (Figuur 31, bijlage 2) kan worden geschat dat het plateau van de manifold (de betonconstructie, met daarop alle leidingen) zich bevindt op een hoogte van ongeveer NAP + 3,0 m (Figuur 32, bijlage 2 en Figuur 14). De leidingen met gevaarlijke stoffen verdwijnen dus niet onder water. De enige leiding die waarschijnlijk onder water verdwijnt, is de leiding van de bluswaterinstallatie. Mogelijk ontstaat hier enige schade, omdat de bevestigingen van de leiding de waterdruk mogelijk niet aan kunnen. De opwaartse druk ter plaatse van de bluswaterleiding wordt geleverd door een waterkolom van 1-1,5 m. Hoewel deze druk beperkt is en de leiding een relatief klein oppervlak betreft, kunnen de bevestigingen van deze leiding het begeven, omdat ze niet ontworpen zijn op de hogere waterstand. Op basis van bovenstaande kan worden geconstateerd dat de waterberging geen directe consequenties heeft voor de veiligheid van het object. Het advies is dan ook om geen constructieve aanpassingen te doen.

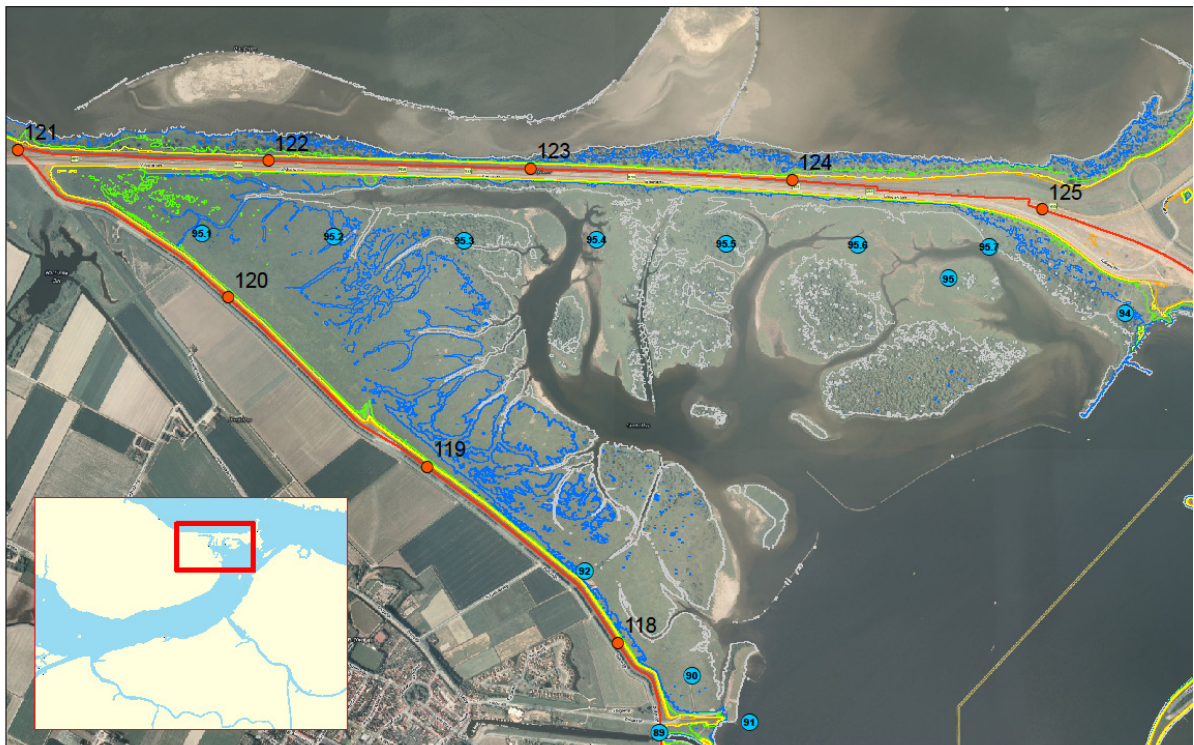
Figuur 41 Detail Hellegatsplaten, elektriciteitsmasten Stedin (ID 95.1-95.7) en Natuurgebied Hellegatsplaten (ID 92)

Er grazen ongeveer 150 Heckrunderen en 40-50 paarden, in het voorjaar ook circa 40 veulens. Het gehele gebied is gelegen tussen NAP + 0 m en NAP + 3 m (Figuur 41, bijlage 2). Uit gesprekken met SBB is gebleken dat de evacuatie van de runderen lastig te realiseren is binnen de gestelde 1 à 2 dagen. Om dit probleem verder in kaart te brengen is in december een workshop met alle betrokkenen georganiseerd om tot een oplossing voor het grootvee te komen. De oplossing beperkt zich tot de evacuatie van de Heckrunderen. SBB denkt dat de paarden en veulens op tijd kunnen worden geëvacueerd en tijdelijk buiten het gebied kunnen worden gestald.
