**Geavanceerde toetsing van de  
Kruiningenpolder en Oost-Inkelenpolder**

definitief

CO-388710/91

Januari 2001

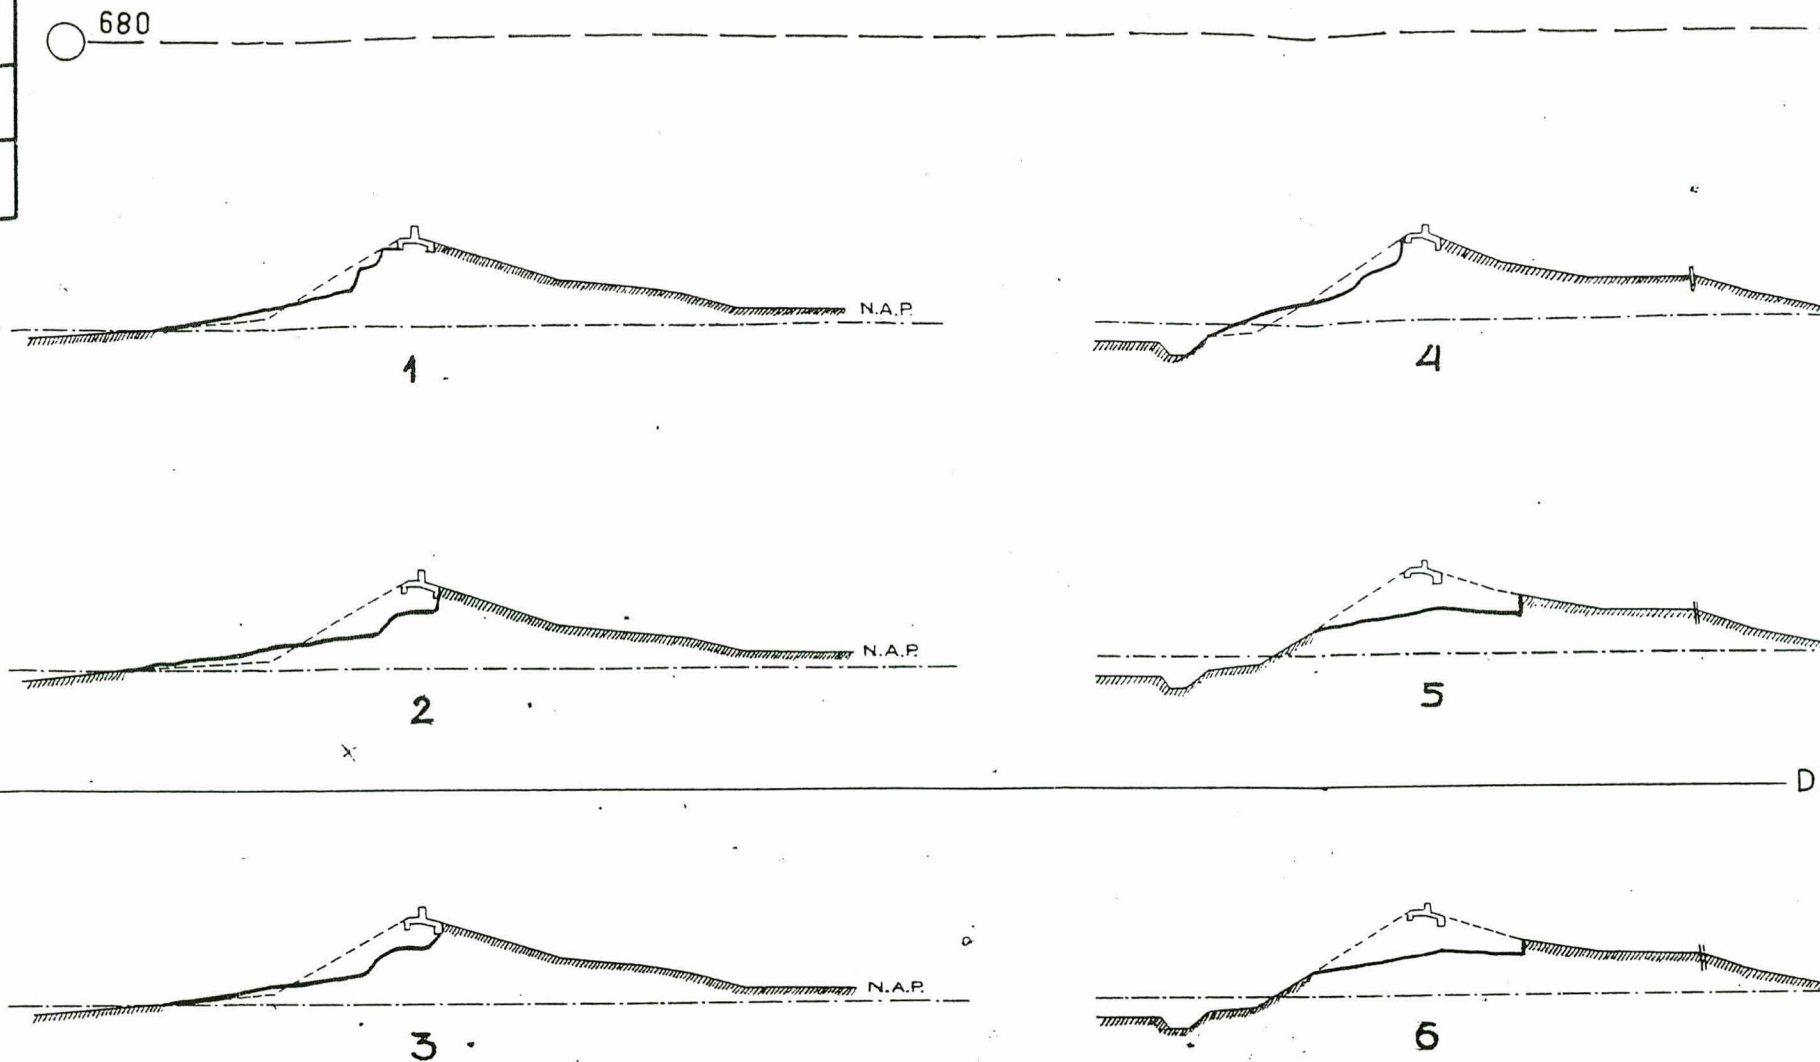
DJKVAK 42

BESCHADIGINGENKAART VERVAARDIGD DOOR DE  
 RIJKSWATERSTAAT DIRECTIE ZEELAND

S.V. OP 1 FEBRUARI 1953  
 HANSWEERT 4.75m<sup>+</sup>N.A.P.
