Corrosieonderzoek Hollandsche IJsselkering

Datum 6 januari 2015
Status

Op 30 april 2014 is bij de Hollandsche IJsselkering bij Capelle aan de IJssel een overbodig geraakte damwandplank getrokken. De plank is afkomstig uit de buitenste wand van de bouwkuij die in de periode 1954-1957 gebruikt is voor de bouw van de kering. Na de bouw is de damwand afgebrand op de toenmalige ligging van de waterbodem. De damwand is dezelfde dag nog geïnspecteerd.

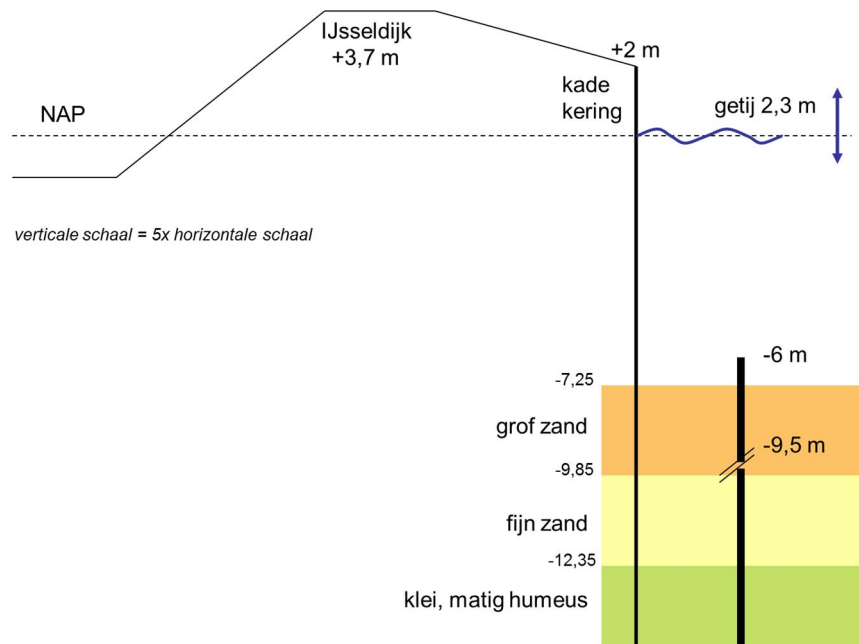
Bodemsamenstelling wordt op grond van B37H2872 verondersteld zoals in onderstaande figuur weergegeven. Vanaf een diepte van NAP -15 m is een zandlaag aanwezig. Omdat de ruimtelijke variabiliteit erg groot is ter plaatse, de diepte waarop nog klei- en veenlagen nog aanwezig zijn varieert van NAP -3,5 tot NAP -15 m, is de bodemsamenstelling erg onzeker.

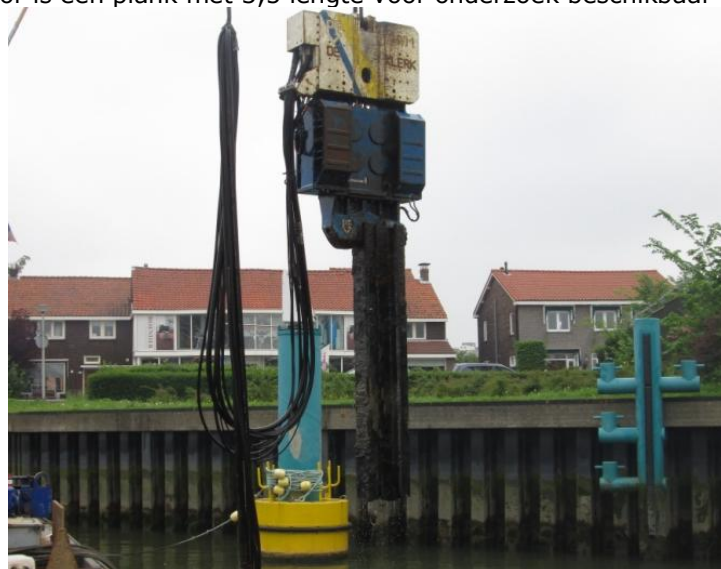
Uiteindelijk is besloten om de vierde plank dan maar af te branden op de waterbodem. Hierdoor is een plank met 3,5 lengte voor onderzoek beschikbaar gekomen.

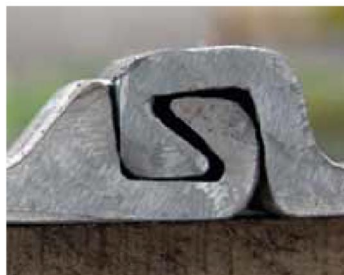
Larssen interlock connection

Op basis van de afmetingen (gemeten: 52*37 mm, specificatie: 52,5*37 mm) is vast te stellen dat het een Larssen V-slot is. Dit slot is toegepast op profielen Larssen V, VI en VII.

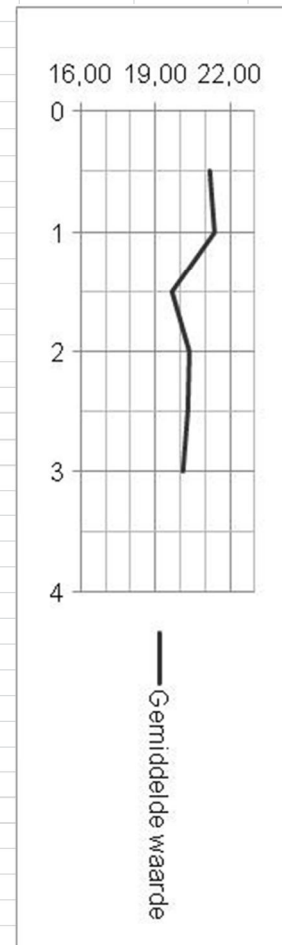
Afstand vanaf onderzijde [m]	Resultaten metingen naar de staaldikte door SGS INTRON (lengterichting van de damwandplank, op de bovenflens)						Opmerkingen
	Gemeten waarden [mm]					Gemiddeld	
	meting 1	meting 2	meting 3	meting 4	meting 5		
0							Gemeten dikte aan de kopzijde met schuifmaat: • flens: 21,0 mm • wand: 12,2 mm Geen kenmerken op de damwandplank over herkomst/fabrikant/type Door water belast. Aangroei wijst erop dat de rivierbodem ligt op 2,7 m vanaf de onderzijde van de plank
0,5	21,31	20,73	21,65	21,10	21,12	21,18	
1	21,51	21,22	21,27	21,44	21,53	21,39	
1,5	19,95	19,95	19,29	19,31	19,80	19,66	
2	20,41	20,30	20,32	20,52	20,49	20,41	
2,5	20,49	20,38	20,31	19,97	20,50	20,33	
3	19,98	20,00	20,01	20,23	20,27	20,10

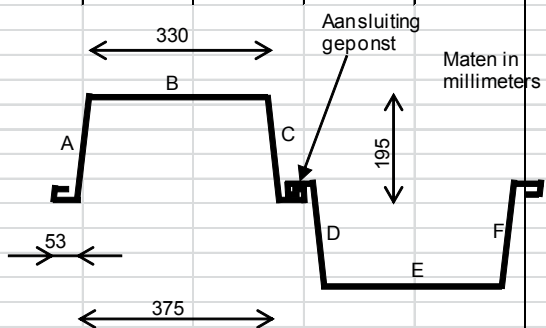
Breedteraa op 1 m vanaf de onderzijde	Resultaten metingen naar de staaldikte door SGS INTRON (breedteraaen)					Opmerkingen	
	Gemeten waarden [mm]						Gemiddeld
	meting 1	meting 2	meting 3	meting 4	meting 5		
						Gemeten dikte aan de kopzijde met schuifmaat: • flens: 21,0 mm • wand: 12,2 mm Geen kenmerken op de damwandplank over herkomst/fabrikant/type	
1,0 m (wand-A)	12,34	11,96	11,48	12,01	12,09	11,98	
1,0 m (flens-B)	21,51	21,22	21,27	21,44	21,53	21,39	
1,0 m (wand-C)	11,29	11,49	11,38	11,32	11,35	11,37	
1,0 m (wand-D)	11,02	11,40	11,30	11,28	11,45	11,29	
1,0 m (flens-E)	4,40	9,11	6,50	4,91	8,12	6,61	
1,0 m (wand-F)	11,01	11,10	11,12	10,98	11,14	11,07

*Vermoedelijk een onvolkomenheid aanwezig in het staal
