**PRAKTIJKONDERZOEK DAMWAND
WESTERKADE TE ROTTERDAM**

Onderzoek naar de aard van een minerale afzetting
op de damwandplank

Datum **24 juli 2014**

Projectnummer **A875380**

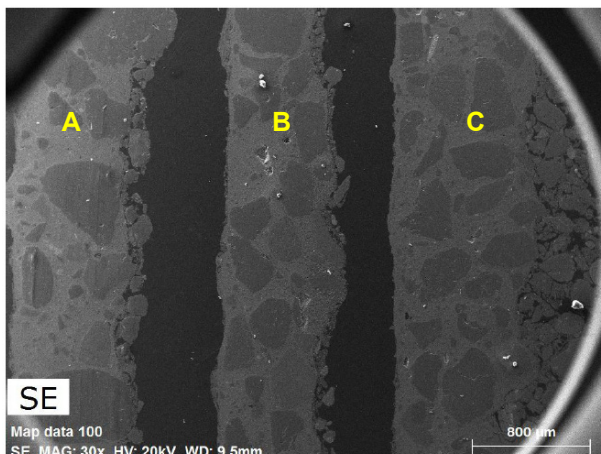
Microfoto 11. SEM opname van dwarsdoorsnede van afzetting op damwand.

In het slijpplaatje dat voor dit onderzoek is gebruikt, liggen drie verschillende dwarsdoorsneden van het monster parallel aan elkaar. Dit is herkenbaar aan microfoto 11 en 12 waarin deze secties met letters zijn aangeduid. Microfoto 11 toont de SEM opname en in microfoto 12 zijn in dezelfde opname alle aangetroffen elementen kunstmatig ingekleurd, een element *mapping*. Alleen de middelste sectie B is in dit onderzoek in detail geanalyseerd.

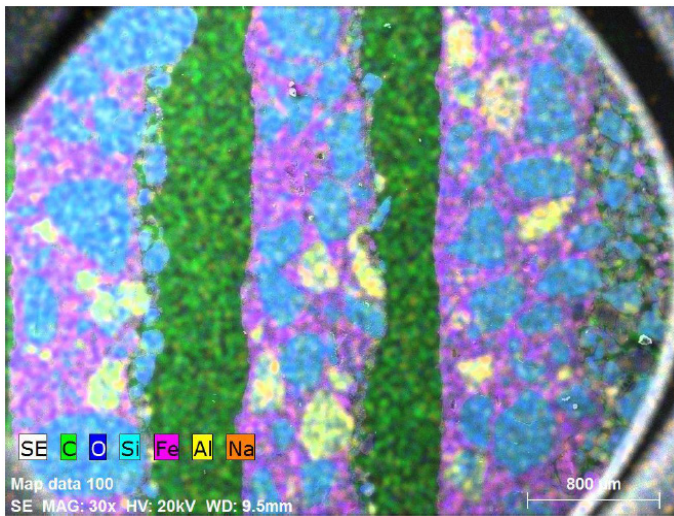
Microfoto 12. SEM opname van dwarsdoorsnede van afzetting op damwand met kunstmatige kleuring op basis van elementverdeling (*element mapping*).

Deze microfoto is vergelijkbaar met foto 11. De kleuren van de verschillende elementen staan onderaan in de foto. In figuur 1 zijn de *mapping* resultaten per element aangeduid.

Uit deze globale resultaten blijkt dat de aanwezigheid van het element silicium zich hoofdzakelijk beperkt tot het kwarts in de zandkorrels. Sommige zandkorrels bevatten bovendien aluminium (klei?). De samenstelling van het materiaal tussen de zandkorrels betreft hoofdzakelijk de elementen ijzer en calcium. De elementen kalium en natrium gedragen zich eigenzinnig en de verdeling hiervan lijkt niet volgens een vastgesteld patroon te duiden.

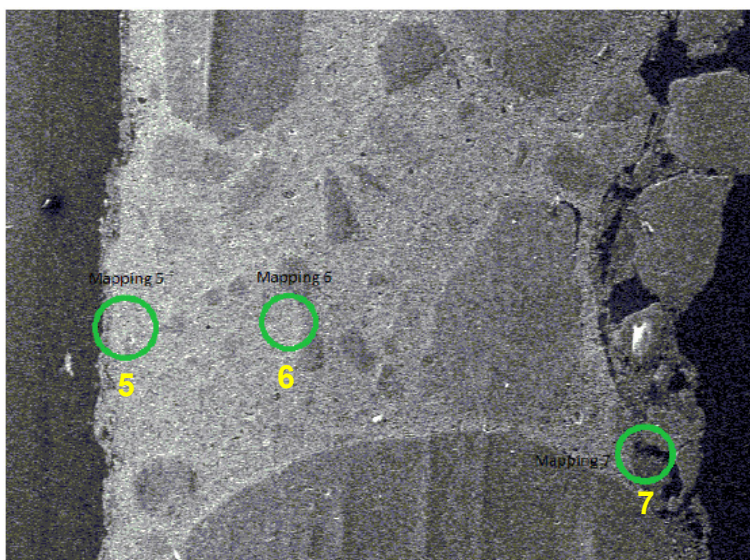
Microfoto 13. SEM opname van dwarsdoorsnede van afzetting op damwand. De locaties van detail opnamen zijn met een cirkel aangeduid. De elementverdeling van deze locaties is onderstaand verder uitgewerkt. De linkerzijde van deze opname betreft weer de zijde aan de damwandplank.

Van enkele karakteristieke locaties zijn in de secties bij grotere vergroting detailopnames gemaakt. Hiermee is getracht verschillende overgangen in de opbouw van de afzetting nader te duiden. Het overzicht van deze locaties (*mapping* 5, 6 en 7) is aangegeven in de sectie in microfoto 13.

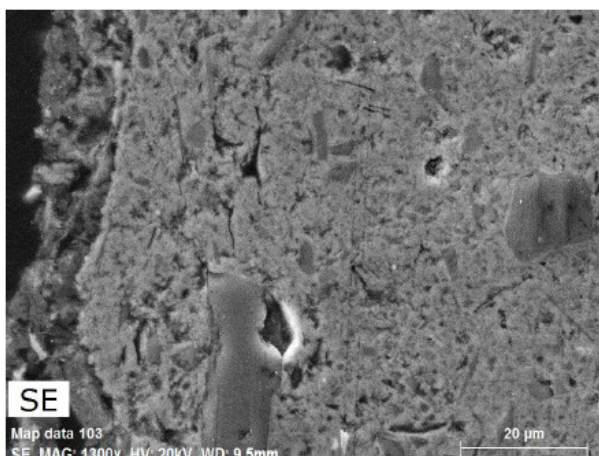
Microfoto 14. SEM opname locatie gebied 5.

Uit deze resultaten, die vastgesteld zijn aan een detail van de afzetting aan de damwandzijde, blijkt net als bij de overzichtsoptname dat de aanwezigheid van het element silicium zich hoofdzakelijk beperkt tot kwartssplinters. Net als bij de grovere zandkorrels bevatten sommige splinters aluminium. Opmerkelijk is dat de concentratie van het element ijzer in het bruine laagje aan de zijde van de damwandplank lager blijkt te zijn dan even verderop in de bulk van het materiaal waar de ijzerconcentratie lijkt toe te nemen. De concentratie van het element zuurstof dat samen met ijzer ijzer(hydr)oxide mineralen vormt (limoniet e.d.) is eveneens lager in het bruine laagje. De *mapping* van het element koolstof wijst op een grotere indringing van hars in dit laagje waaruit een grotere porositeit van dit laagje blijkt. Dit is ook herkenbaar op de SEM opname in microfoto 14.

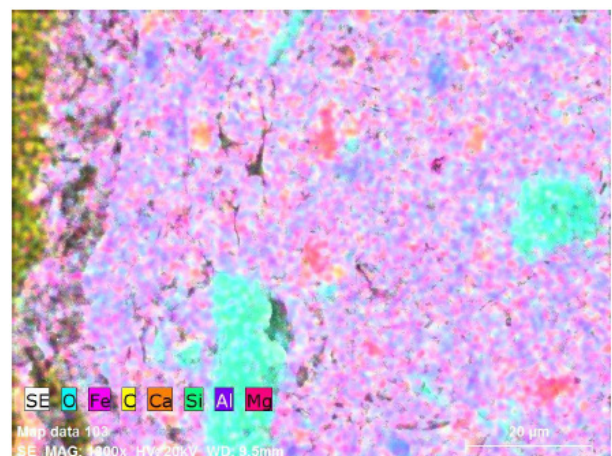
Microfoto 15. Element *mapping* gebied 5.

Het dunne laagje aan de damwandplank zijde bevat weinig calcium dat behalve diffuus verdeeld over de matrix, ook in puntconcentraties in het monster aanwezig is. Dit geldt ook voor aluminium.

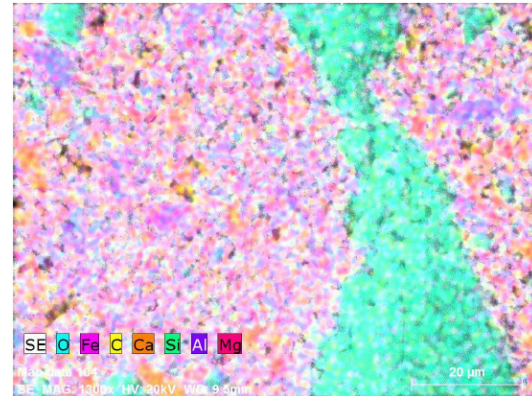
Microfoto 17. Element *mapping* gebied 6.

In figuur 3 zijn de *mapping* resultaten per element aangeduid. Het beeld van de elementenverdeling in dit detailonderzoek is vergelijkbaar met dat van de bulk van gebied 5. Binnen een zone van ongeveer 100 x 100 µm zien we geen duidelijk verloop in ijzerconcentratie.
