rapportage geavanceerde toetsing van de polder de Breede Watering Bewesten Yerseke.

**Geavanceerde toetsing van de Breede
Watering Bewesten Yerseke**

CO-388710/13 01

juli 1999

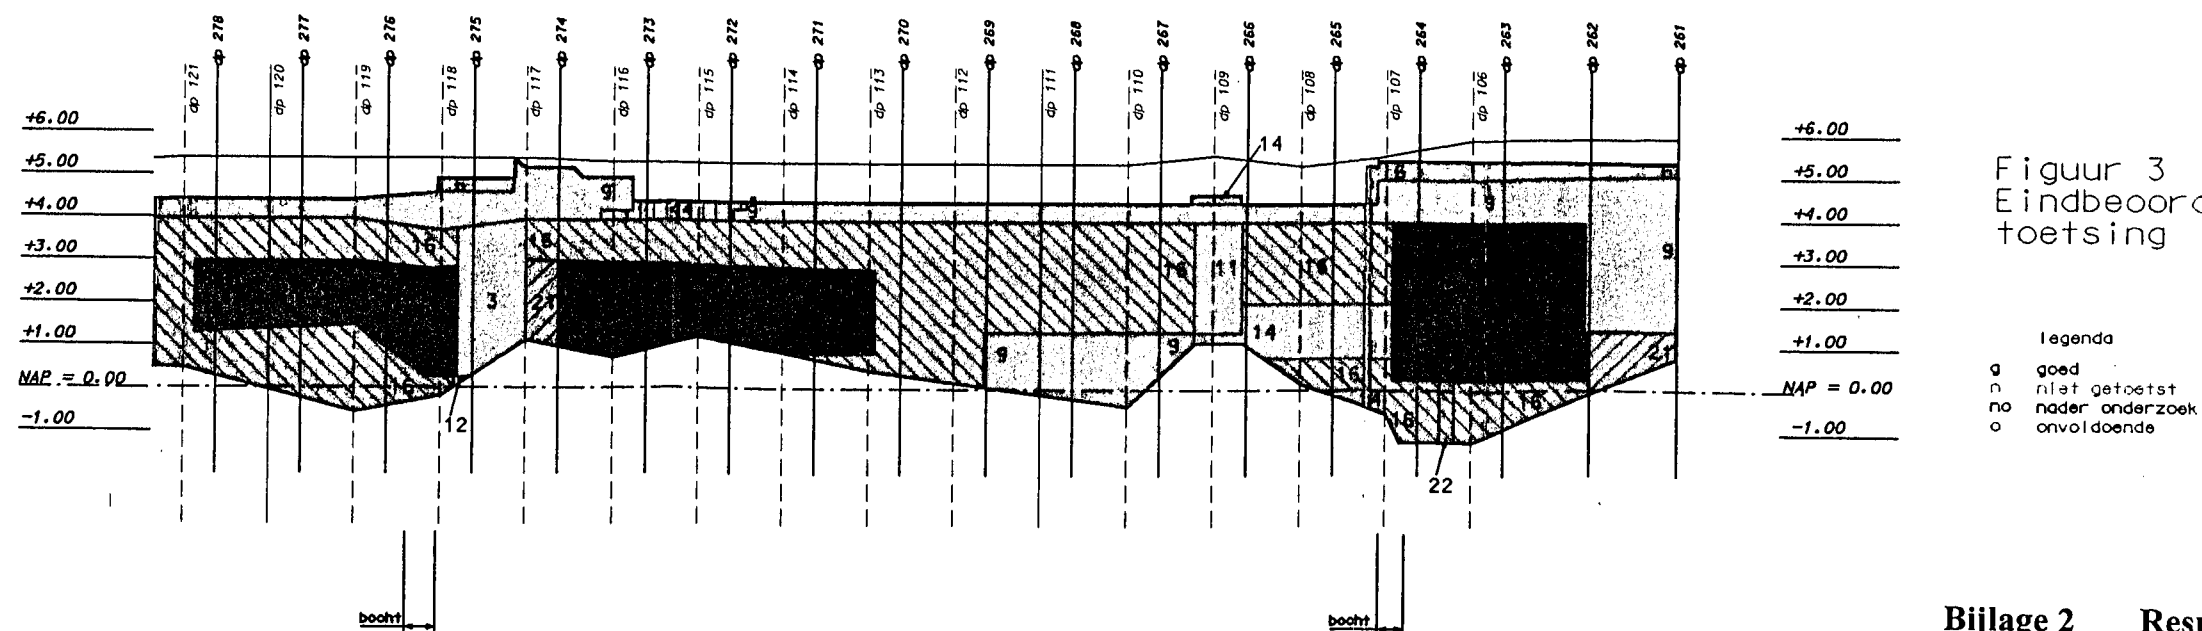
Figuur 3
Eindbeoordeling
toetsing

Er zijn drie trajecten geavanceerd getoetst waarvan er twee waren overgoten met voornamelijk gietasfalt. Beide dijkvakken zijn afgekeurd. Een vervolgfase waarbij een getijmeting plaatsvindt wordt hier niet zinvol geacht mede omdat de kwaliteit van de bekleding te wensen overlaat. Het derde vak bleek niet te zijn overgoten. Dit was niet in overeenstemming met het resultaat van de inventarisatie, waarin wel van een overgoten bekleding werd gesproken. Dit vak is geavanceerd onderzocht maar als niet overgoten bekleding was een gedetailleerde toets ook voldoende geweest.

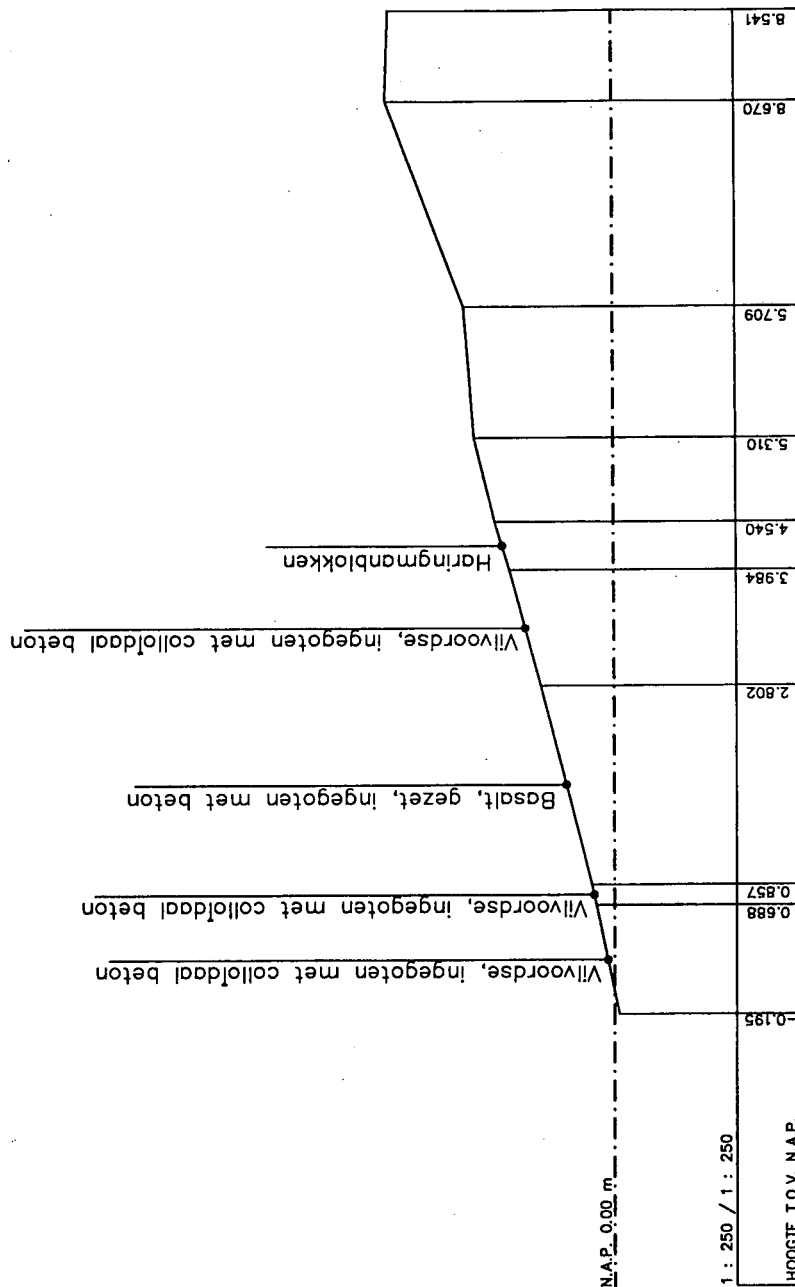
DWARSPROFIEL BEKLEDING 27001

Bekledingnummer 27001 krijgt zonder nader onderzoek de score 'goed'.
