Rijkswaterstaat
Ministerie van Infrastructuur en Milieu

Corrosieonderzoek Heijsehaven Rotterdam

Datum 12 januari 2015
Status

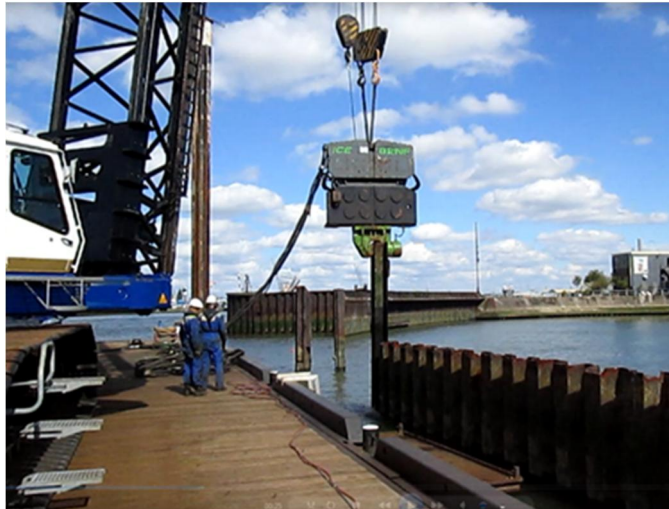
Foto van het trekken van de planken op 8 september 2014.

De getrokken planken zijn dubbele Z-profielen met het kenmerkende Belval-slot.

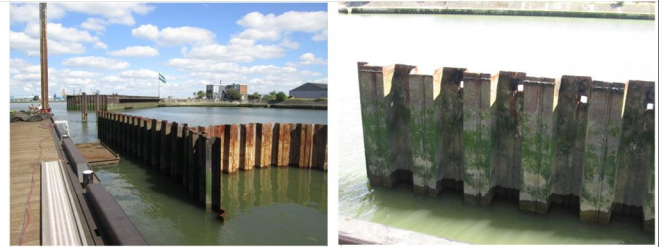
<p>Overzicht van de golfbreker, waaruit de onderzochte damwandplank is verwijderd. De foto is genomen om ca. 13.45 uur, tijdens laag tij van de rivier. Waterhoogte Vaardingen 8 september 2014 13.40 uur: +0,63m NAP (bron: Waterbase)</p>
<p>VERSLAG SGS INTRON Datum: 16 september 2014</p>		
	<p>Overzichtsfoto's van de golfbreker (bij hoog tij)</p>

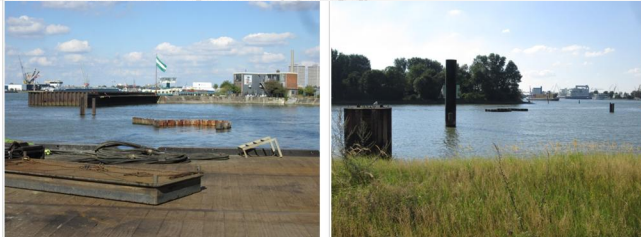
<p>Overzicht van de golfbreker, waaruit de onderzochte damwandplank is verwijderd. De foto's zijn genomen om respectievelijk circa 15.30 uur (linkerfoto, vanaf het ponton) en circa 16.30 uur (rechterfoto, vanaf de wal), tijdens hoog tij van de rivier. (Waterhoogte Vaardingen 8 september 2014 15.30: + 1,24 m NAP. Bron: Waterbase)</p>	<p>Trekken van de onderzochte damwandplank</p>

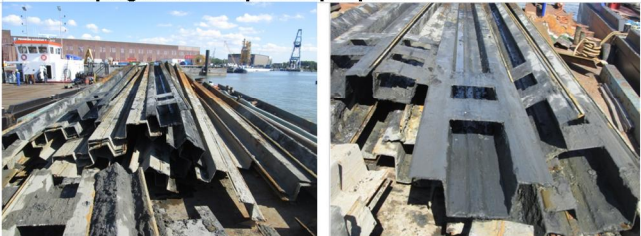
<p>Overzicht van de ponton met damwandplanken die de afgelopen dagen zijn getrokken.</p> <p>De onderzijde van damwandplanken, met twee verstevigingsplaten tussen de flenzen, op circa 1 m vanaf de onderzijde.</p>	<p>De onderzijde van damwandplanken.</p>

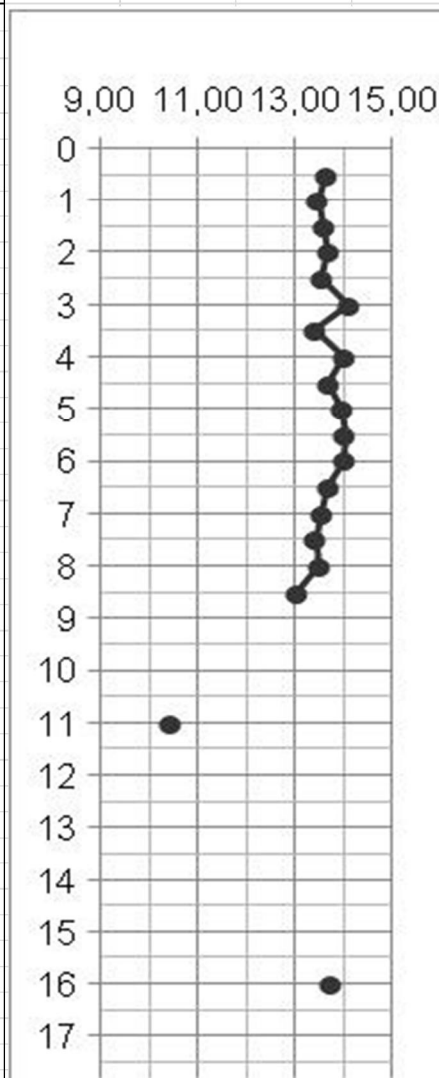
VERSLAG SGS INTRON		Datum: 16 september 2014					
Locatie		Heijsehaven te Rotterdam					
Afstand vanaf onderzijde [m]	Resultaten metingen naar de staaldikte door SGS INTRON (lengterichting van de damwandplank, op de bovenflens)					Gemiddeld	Opmerkingen
	meting 1	meting 2	meting 3	meting 4	meting 5		
0							Volgens informatie van RWS is de flensdikte 14 mm voor het profiel BZM/N.
0,5	13,87	13,35	13,50	13,71	13,81	13,65	
1	13,55	13,19	13,63	13,70	13,36	13,49	
1,5	13,95	13,71	13,53	13,34	13,55	13,62	
2	14,01	13,95	12,95	13,80	13,87	13,72	
2,5	13,66	14,00	51,00	13,83	12,95	13,57	
3	14,81	13,38	14,21	14,30	13,96	14,13	
3,5	13,37	13,54	13,59	13,28	13,41	13,44	
4	14,21	14,20	13,81	13,97	14,00	14,04	
4,5	13,67	13,78	13,73	13,65	13,58	13,68	
5	13,68	13,80	14,11	14,29	14,01	13,98	
5,5	14,01	13,82	14,21	14,07	14,12	14,05	
6	14,11	14,22	13,68	13,85	14,29	14,03	
6,5	13,70	13,64	13,81	13,74	13,68	13,71	
7	13,57	13,62	13,54	13,68	13,47	13,58

7,5	13,41	13,41	13,53	13,55	13,30	13,44	
8	13,55	13,44	13,55	13,41	13,59	13,51	
8,5	13,07	13,07	12,98	13,05	13,03	13,04	De bodem van de haven bevindt zich op 8,5 m
9							
9,5							
10							
10,5							
11	10,71	11,30	9,82	10,11	10,27	10,44	
11,5							
12							
12,5							
13							
13,5							
14							
14,5							
15							
15,5							
16	13,32	13,72	14,22	13,55	14,01	13,76	
16,5							
17							
17,8
