Polder/Dijkvak
Nieuwe- Annex- Stavenissepolder "zuid"
dp 0900 – dp 0922

Datum
04 juli 2007
bijlage(n)
1. Resumé toetsresultaten
2. Gloomingskaart met eindscores beheerder
3. Gloomingskaart met eindscores
4. Gloomingskaart met scores afschuiving
5. Hydraulische randvoorwaarden

DEFINITIEF

Kenmerk
PZDT-M-xxxxx

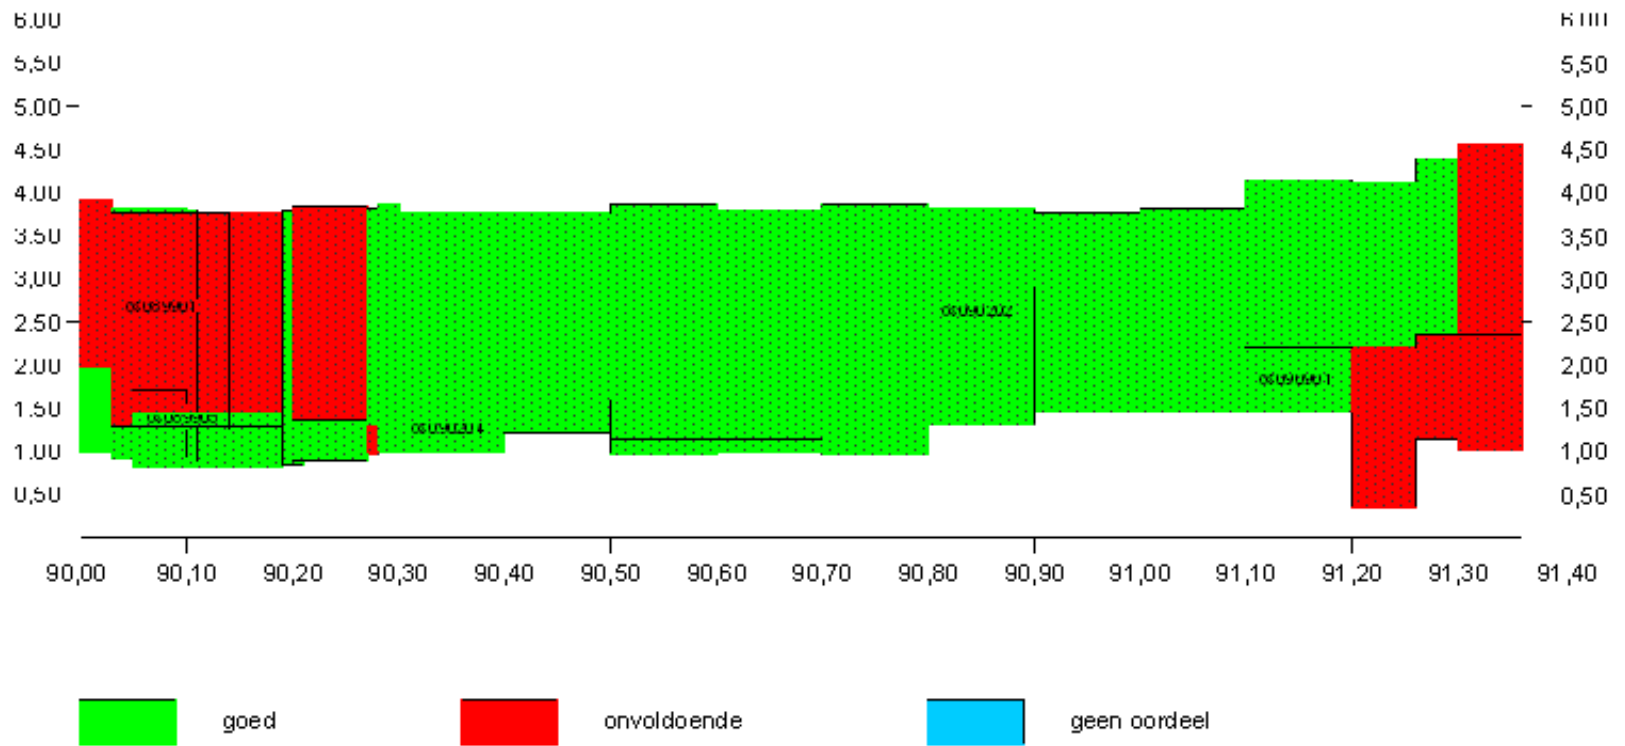
Glooiingskaart met scores afschuiving Nieuwe- Annex- Stavenissepolder dp 0900 - dp 0913+60

Vlakcode: OS089901, OS090106, OS090202, OS090901, OS091802
- Bekledingstype Fixstone (5,1) op geotextiel en mijnsteen
Score: **ONVOLDOENDE** (score afschuiving deels goed, deels onvoldoende)
Bekleding in slechte staat, zie "Veldbezoek"

- Bekledingstype Fixstone (5,1) op geotextiel en mijnsteen
 Score: **ONVOLDOENDE** (score afschuiving goed)
 Bekleding in slechte staat, zie "Veldbezoek"
