aan : Erik van Dijke
van : Ad Beaufort
afschrift : Ad Biujs
datum : 20 juli 2004
betreft : Voorontwerp Westkapelle

Informatie ten behoeve van het ontwerp glooiing Westkapelle.

De herstelwerkzaamheden aan de WESTKAPELSE ZEEDIJK in 1948 en 1949

door J. A. Kant

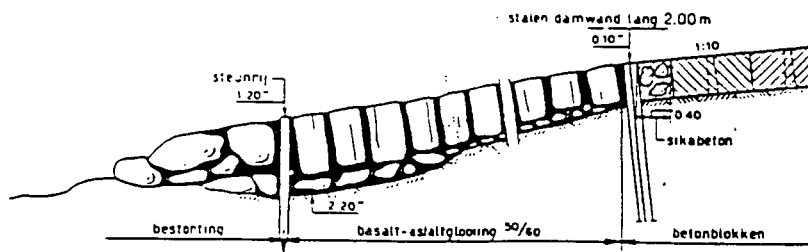
Fig. 7. Profiel bij D.P. 23.

Op een der zwaarst aangevallen dijksgedeelten, nl. tussen de dijkpalen 23 en 25, was tengevolge hiervan in December 1948 de steunrij over tientallen meters lengte geheel bloot komen te staan, die dus direct aan de golfslag werd blootgesteld, met het gevolg dat de boven de steunrij gelegen basaltglooiing tekenen van onderlooptheid begon te vertonen.

- Maken van een golfbrekkende muur met plasberm tussen de dijpalen 13,3 en 24,8.
- Maken van een glooiing van in het werk te storten betonplaten zeewaarts van de onder A genoemde muur.
- Verhogen van de keerkade tussen de dijpalen 24,8 en 32,5.
- Verhogen en verzwaren van het dijksprofiel tussen dijkspaal 36 en strandpaal 2.
- Maken van een nieuw beeloop boven de bestaande glooiing tussen de dijpalen 32,5 en 36 en het aanbrengen van een glooiing bestaande uit buiten het werk gemaakte betonblokken op dit beeloop en op het buitenbeeloop van de onder D genoemde dijksverzwaring.

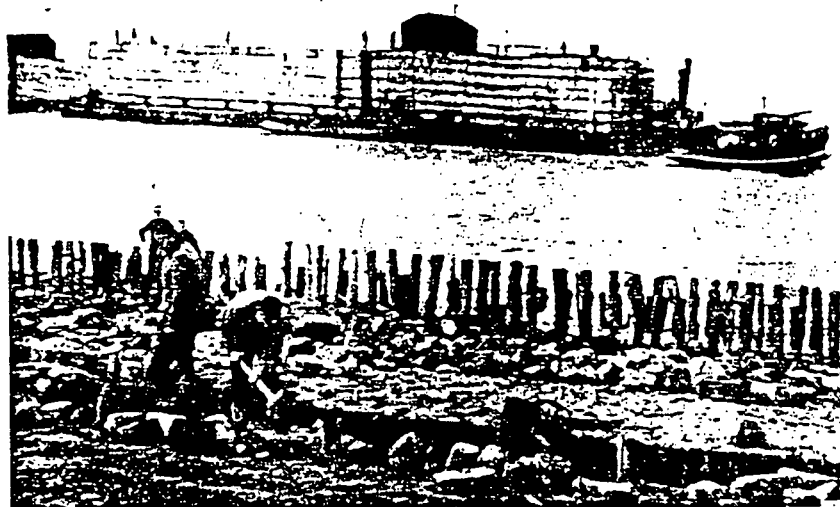
Aan het Noordelijk eind van de dijksbres, (zie fig. 1) ongeveer tegenover dijkpaal 7 zijn in de winter van 1945 op 1946 een viertal caissons van gewapend beton neergezet met de bedoeling dat deze de nieuwe dijk in het beginstadium zouden beschermen tegen zware golfslag welke bij Noord-westerstormen aldaar kan optreden.

Deze caissons, elk met een waterverplaatsing van ruim 3300 ton en afmetingen 13,40 m x 62 m, hoog 12,20 m, konden destijds op vrij eenvoudige wijze over zee worden aangevoerd en door het openen der inlaatschuiven op de vastgestelde plaatsen worden neergezet, (zie fig. 13) Het lag in de bedoeling de

Fig. 13. Het plaatsen van een der phoenix caissons (BX 212) vóór de dijk, welke daar als golfbrekers hebben dienst gedaan ten tijde van de dichting der dijksbres.

Na het gereedkomen van de nieuwe dijk en het bovenomschreven strandhoofd was de aanwezigheid der caissons overbodig en werd tot verwijderen besloten. Een reden te meer tot spoedige verwijdering was de verdieping van de oever tussen de caissons en de dijk als gevolg van de sterke stroom in deze betrekkelijk nauwe ruimte, hetgeen niet alleen een gevaar voor de dijk kon worden maar tengevolge waarvan twee der caissons steeds dieper wegzakten in de zanderige bodem en het opruimen dus steeds moeilijker dreigde te worden. Hierdoor moest het in November 1948 opgemaakte plan om 3 caissons drijvende af te voeren en 1 caisson ter plaatse te vergruizen, in het voorjaar 1949 worden gewijzigd in die zin dat slechts 2 caissons werden afgevoerd en de andere ter plaatse zijn vergruisd.

Afgevoerd zijn de BX 204 en BX 205, ter plaatse met behulp van springstof vergruisd zijn de BX 210 en BX 212 (zie fig. 1).

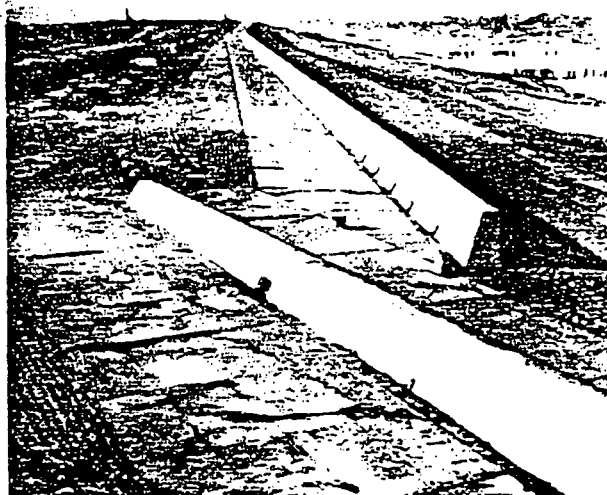
Fig. 14. Gezicht vanaf dijkpaal 32,5 in Zuidelijke richting op de in 1948 gemaakte golfbrekende muur en plasberm van beton.

Om de glooiing steeds met voertuigen te kunnen bereiken zijn ter plaatse van de toegangswegen bij de dijkpalen 16, 28 en 32,7 coupures in de muur gemaakt. De coupure bij dijkpaal 16 kan met houten schotbalken worden afgesloten, bij de anderen is de kruising tussen muur en toegangswegen scherphoekig en overlappen de muureinden elkaar (zie fig. 14).

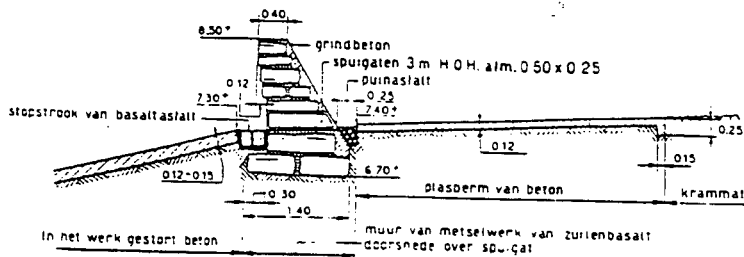
Fig. 15a. Muur bij D.P. 25.

Aan de landzijde van de in 1948 gemaakte muur zijn op onderlinge afstanden van 9 m, juist boven een spui-gat (zie fig. 15a), krimpvoegen in de betonaanvulling aangebracht door middel van een zacht houten plankje ter dikte

van 1,5 cm. De bedoeling met deze voegen was te bereiken dat ter plaatse hiervan het metselwerk zou scheuren en aldus muurmoten van 9 m lengte te verkrijgen. Over het algemeen is in de muur werkelijk ter plaatse van het plankje een krimpseur ontstaan in het metselwerk, eveneens komt het echter herhaaldelijk voor, dat zich ter plaatse van een stortnaad in het beton een krimpnaad heeft gevormd. Naar aanleiding hiervan zijn in de in 1949 gemaakte muur boven elk der spuigaten, dus h.o.h. 3 m, stortnaden aangebracht waardoor dus muurmoten van 3 m zijn verkregen.

Het profiel van de keermuur met aansluitende plasberm is op fig. 15a en 15b

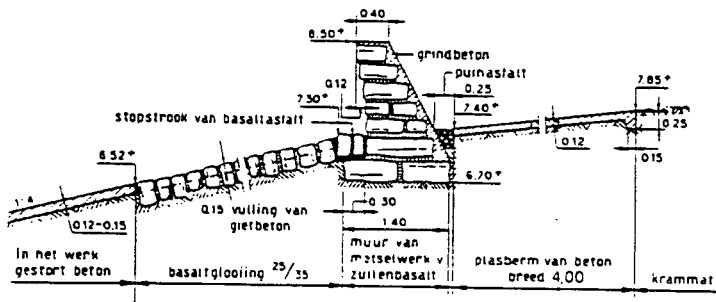
Fig. 15b. Muur bij D.P. 29.

is 2,72 ton basalt verwerkt en 0,6-m³ vulling, bestaande uit 0,375 m³ mortel en 0,225 m³ beton (zie fig. 15a en 15b).

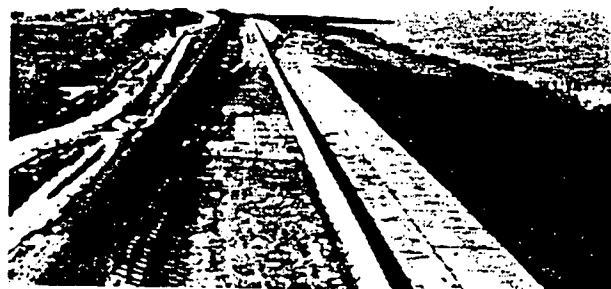
Fig. 17. Gezicht op de glooping vanaf dijkpaal 22 in Zuidelijke richting. Aan de landzijde van de zich scherp aftekenende muur bevindt zich op de voorgrond een gedeelte van de in 1947 gemaakte puin-asfaltglooping. Aan de zeezijde van de muur tekent zich de glooping van betonvakken en zeewaarts daarvan de basalt-asfalt-glooping duidelijk af. Verder zijn aan de teen de restanten van de paalhoofden zichtbaar.

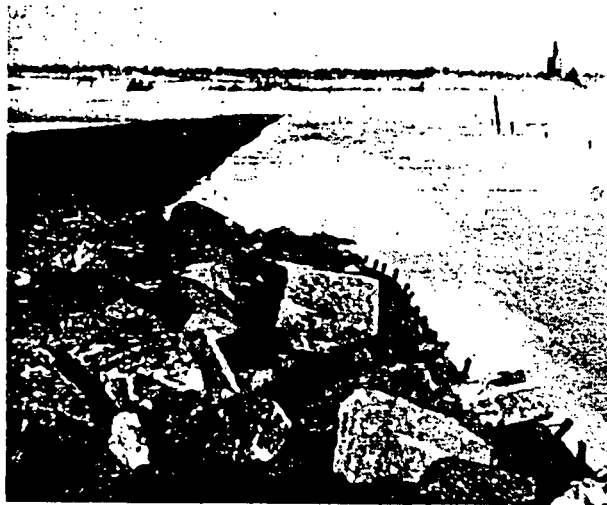
Fig. 24. Gezicht op het in de droge gemaakte gedeelte vanaf het punt der constructiescheiding. Op de voorgrond een gedeelte van het eerste zinkstuk met steenbestorting. Rechts op de achtergrond is boven de nieuwe dijk de top van de vuurtoren zichtbaar.

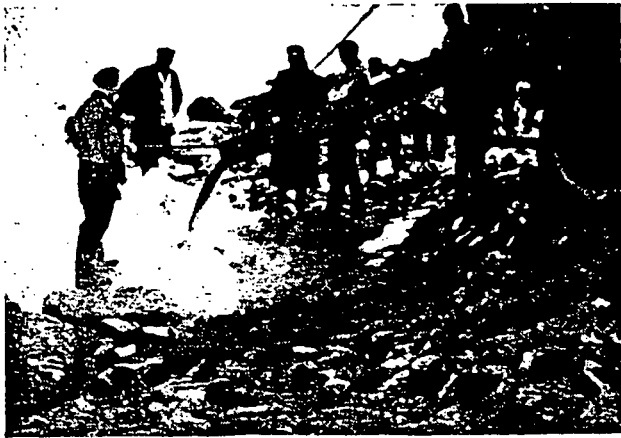
Fig. 35. Het ingieten met asfalt van de steenbestorting. Men lette op de sterke dampontwikkeling welke ontstaat als het hete asfalt met water in aanraking komt.

De omstandigheid dat op dit tijdstip de complete asfaltinstallatie nog aanwezig was ten behoeve van het bovenvermelde glooiingswerk heeft er mede toe bijgedragen dat besloten werd bij wijze van proef juist op dit gedeelte de steenbestorting vast te leggen door middel van asfalt. Door deze asfaltpenetratie zouden verder tegelijk ook de door onderloop-

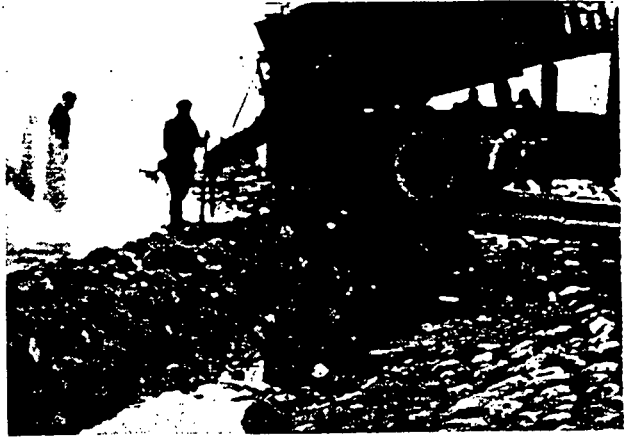
Fig. 37. Tijdens het ingieten van het asfalt. De verhoogde rug van stortsteen-asfalt langs de teen is duidelijk waar te nemen.
