rapportage geavanceerde toetsing van de polder de Breede Watering Bewesten Yerseke.

**Geavanceerde toetsing van de Breede  
Watering Bewesten Yerseke**

**CO-388710/13 01**

**juli 1999**

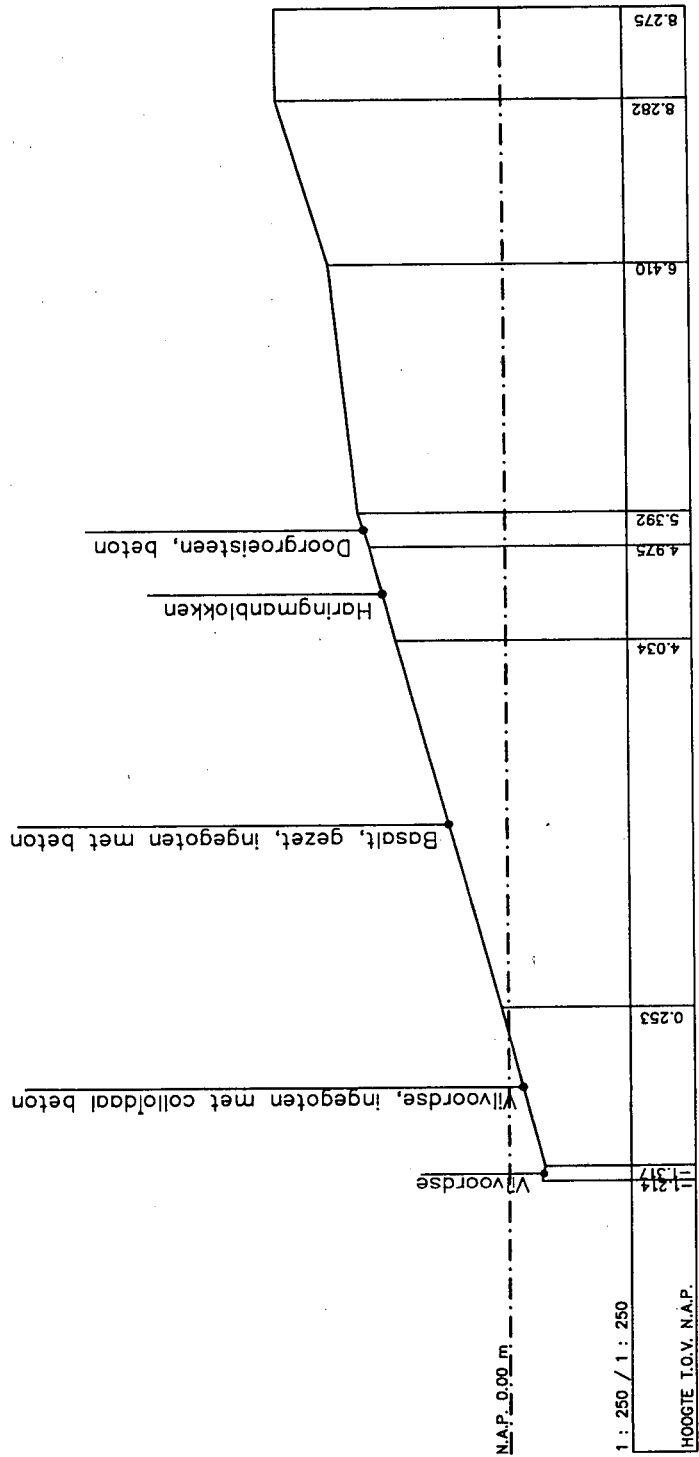
DWARSPROFIEL BEKLEDING 26205

Ten aanzien van de meest westelijke (bekleding nummer 27502) en de meest oostelijke locatie (bekleding nummer 26205) is de conclusie onontkoombaar dat tot een onvoldoende score wordt gekomen. De algehele toestand, gecombineerd met de aantoonbare tekenen van schade, verzakkingen en gebrekkige of afwezige penetratie geven geen aanleiding tot een vervolg van deze studie.
