# FACTUAL REPORT:

## GOLFOPLOOPPROEVEN NOORD-BEVELAND

**Opdrachtgever:** Deltares

**Projectnummer:** 13i084

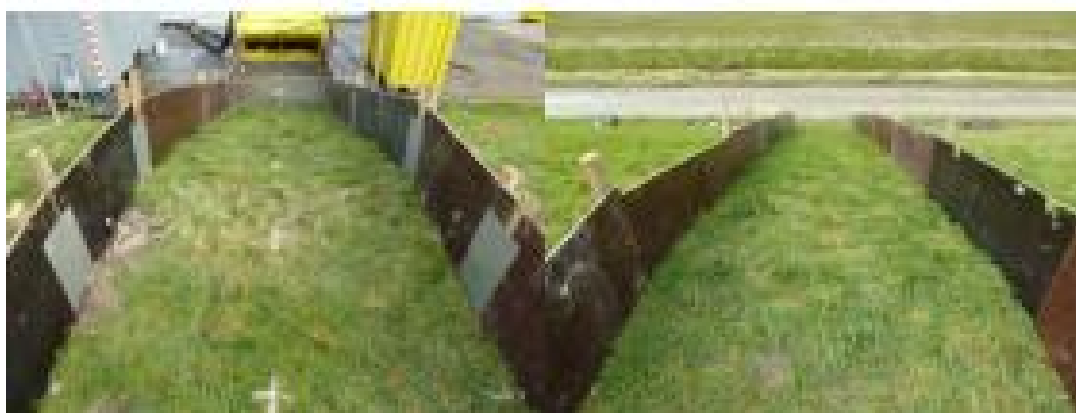
Figuur 5-6: Teststrook 2, met links het buitentalud en rechts het binnentalud

Bij teststrook 2 (zie Figuur 5-6) is het effect van golfoploop op de erosiebestendigheid van het grasalud, de grasbalm, de overgang van grasbalm naar grasalud en de overgang van de asfaltbalm naar gras onderzocht.

De 0,5 m brede grasberm tussen asfalt en buitenteenlijn kende een open grasvegetatie met kort gras en kalige plekken op een rijspoor dat over de gehele breedte van de teststrook zichtbaar was. De vegetatie rond de teen was deels kalig, deels pollig met plaatselijk 0,2 m lang gras. Het talud vertoonde geen bijzonderheden. Vanaf de kruinlijn was het gras wat hoger dan op het talud. Vanaf de kruinlijn bevonden zich in vak 10A een drietal forse molshopen.

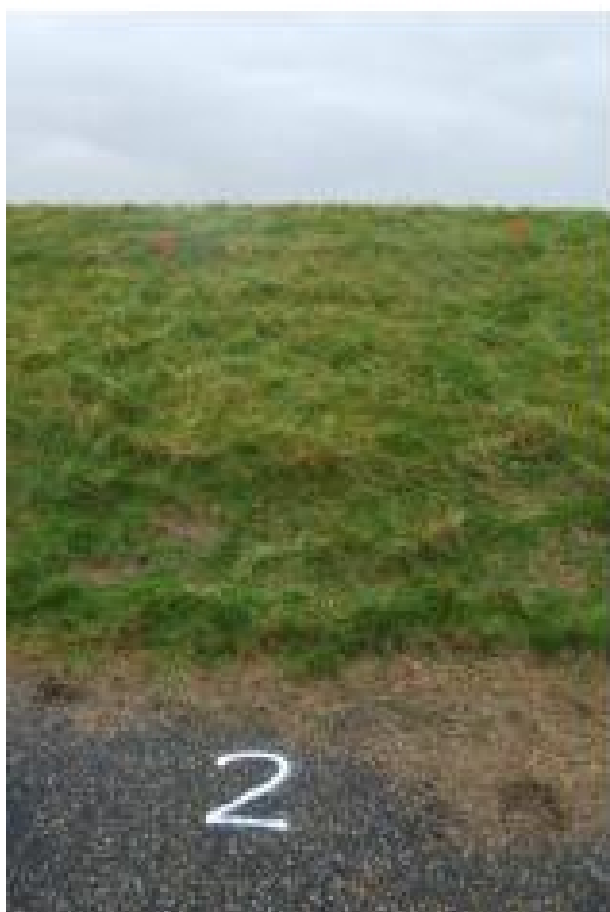
Test strip 2, overview with left mowing litter on the lower part of the test strip

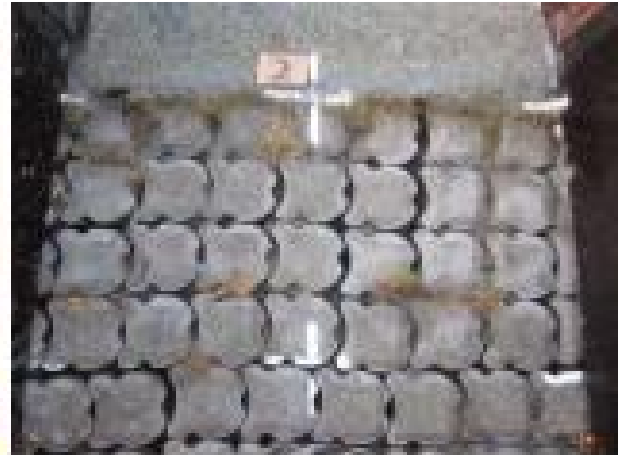
Figuur T1-2: proef 1-0 na 19:31 uur, overgang Hydro Blocks naar asfalt, de naden tussen de betonblokken schoongespoeld

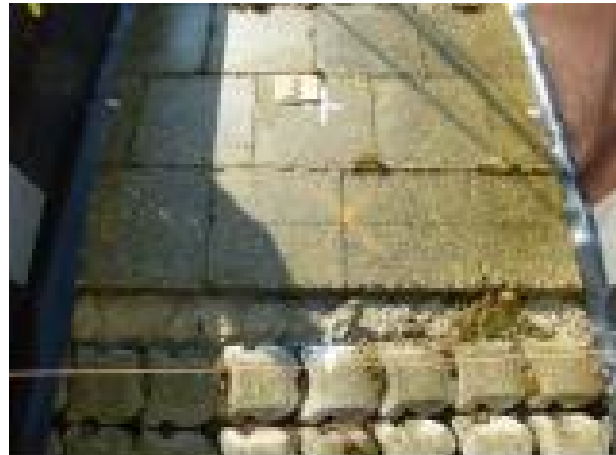
Ook tijdens de 23 uur durende laatste proef op teststrook 3 waren er geen kenmerkende veranderingen op het talud ontstaan. Door uiterst langzaam verlopende slijterosie oogde de grasmat wat opener en de kale plekken op het talud waren hooguit wat groter van oppervlak geworden. Aan het einde van de proef waren de voegen tussen de Hydroblocks verdiept tot maximaal 0,25 m (vooral in vak 1B). De maximale erosiediepte van de 0,2 m brede overgangsstrook tussen steenzetting en berm was nu plaatselijk 0,08 m. De overgang verharde berm/grasberm erodeerde langzaam en beperkt tijdens de proef. Aan het einde van de proef was over een breedte van circa 0,6 m de 0,1 m dikke kantplank zichtbaar omdat in een smalle strook de grasmat van de 4 cm lager liggende kantplank is verdwenen. De al genoemde kale/kalige plekken in de vakken 6 en 7 (B) waren niet noemenswaardig veranderd. Rond de teen (9/10) en met name juist daarboven was de slijterosie toegenomen en was de zode opener geworden (vooral 10B), maar van verlaging van het oppervlak was praktisch nog steeds geen sprake. Het in vak 11 en 12 aanwezige mos was nog steeds aanwezig, hoewel het er op leek dat dat het oppervlakkig begon te bezwijken. In vak 12 (B) was ondertussen een mollengang zichtbaar geworden. Ook aan het einde van alle 4 hydraulische belastingen was er nog geen sprake van 'begin van schade' in teststrook 3 (zie

Figuur T3-2: proef 3-0 22:52 uur, afgerond, de overgang tussen de Hydroblocks op het buitentalud en de berm

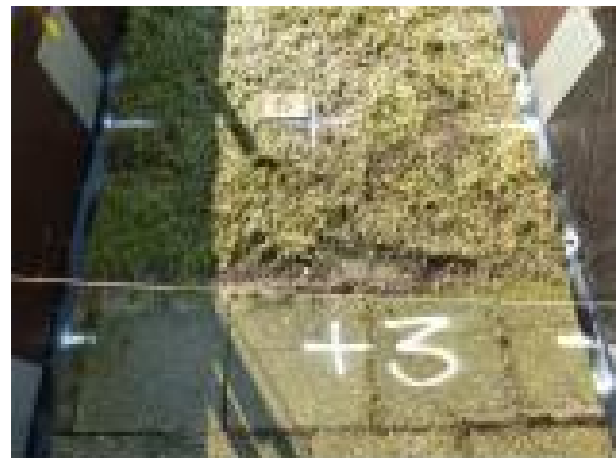
Figuur T3-4: proef 3-0 22:52 uur, afgerond, de overgang tussen de berm en het grasmatt
