Rijkswaterstaat
Ministerie van Infrastructuur en Milieu

Corrosieonderzoek Julianakanaal Stein

Datum 12 januari 2015
Status

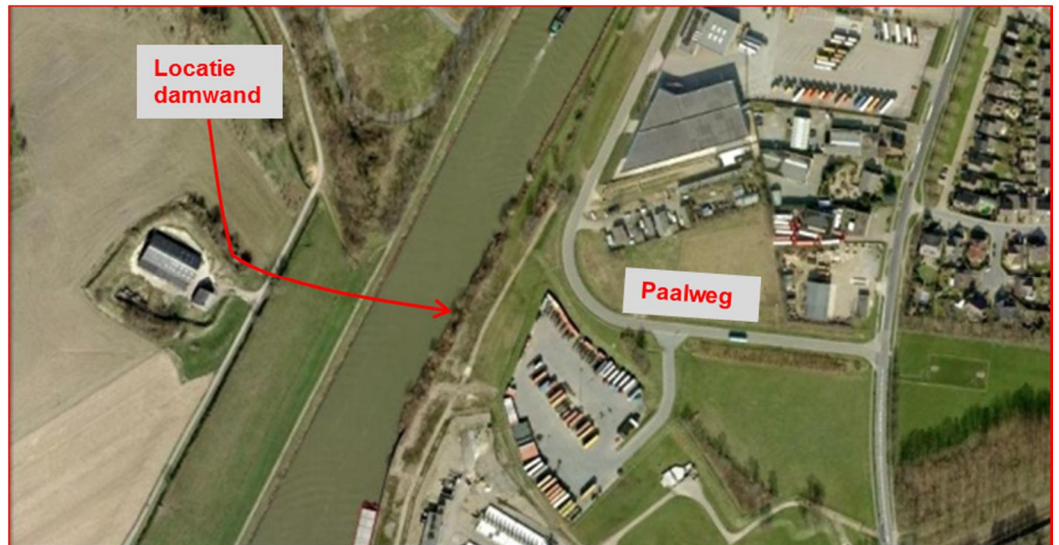
De zinksleuf bestaat uit twee parallelle damwanden van enkele meters diep die loodrecht op de oever van het kanaal staan.

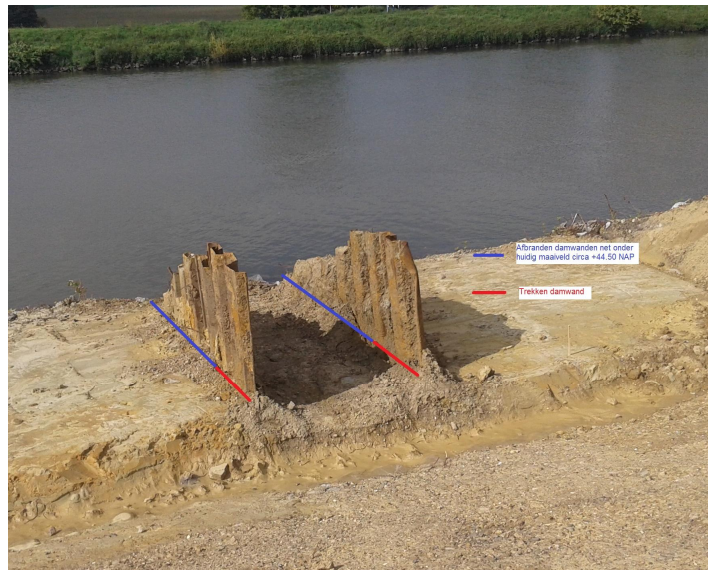
De onderzochte plank was 4,6 meter lang. Het maaiveld lag ter plekke op NAP 47,8 m. Er van uit gaande dat de bovenkant van de plank een halve meter onder maaiveld lag, bevond de onderkant zich op NAP 42,7 m. Omdat de grondwaterstand rond NAP 35 m ligt, heeft de plank over de gehele lengte boven het grondwater gestaan.

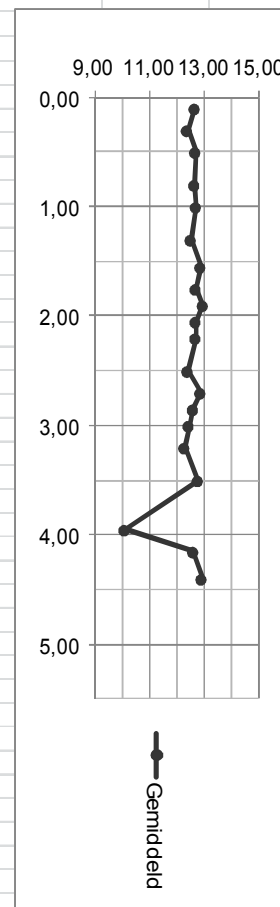
Afstand vanaf onderzijde [m]	Resultaten metingen naar de staaldikte door SGS INTRON (lengterichting van de damwandplank, op de bovenflens)					Opmerkingen	
	Gemeten waarden [mm]						Gemiddeld
	meting 1	meting 2	meting 3	meting 4	meting 5		
						Het profiel is onbekend	
0,00							
0,10	12,32	12,64	13,00	12,86	12,48	12,66	
0,30	12,33	12,24	12,32	12,49	12,51	12,38	
0,50	13,08	12,45	12,78	12,57	12,53	12,68	
0,80	12,81	12,53	12,19	12,93	12,77	12,65	
1,00	13,11	12,81	12,52	12,22	12,87	12,71	
1,30	12,56	12,42	12,65	12,59	12,33	12,51	
1,55	13,06	13,11	12,58	12,61	12,98	12,87	
1,75	12,45	12,61	13,01	12,87	12,52	12,69	
1,90	13,10	12,74	12,74	12,79	13,40	12,95	
2,05	12,79	12,33	12,41	13,10	12,82	12,69	
2,20	12,55	12,72	12,72	12,80	12,65	12,69	
2,50	12,14	12,15	12,69	12,55	12,43	12,39	
2,70	13,01	13,12	12,16	12,85	13,21	12,87	
2,85	12,91	12,83	12,59	12,29	12,36	12,60	
3,00	12,56	12,53	12,61	12,23	12,25	12,44	
3,20	12,22	12,25	12,31	12,22	12,41	12,28

3,50	12,32	12,98	12,98	12,41	13,19	12,78	
3,95	10,72	9,95	9,74	10,08	10,01	10,10	
4,15	12,83	12,72	12,50	12,48	12,48	12,60	
4,40	12,77	13,41	12,43	12,86	13,06	12,91
