# **Detectie van holle ruimtes onder de Muraltmuurtjes bij Burghsluis aan de Oosterschelde, Zeeland**

Juni 2012

Miramap B.V. heeft samen met Rijkswaterstaat Projectbureau Zeeweringen en Transmissivity een studie uitgevoerd om holle ruimtes onder Muraltmuurtjes nabij Burghsluis aan de Oosterschelde in kaart te brengen.

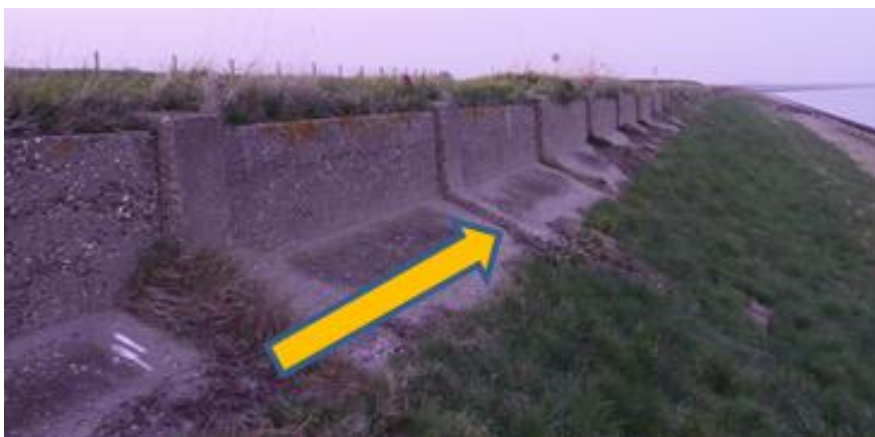
*Figuur 1: Muraltmuurtje tussen dijkpaal 53 en 54. De gele pijl geeft aan welk gedeelte van de muurtjes zijn ingemeten. Voor dit project is alleen aan de dijkant ingemeten.*
