## Detailadvies Emanuelpolder (Westerschelde)

Aan : Yvo Provoost (Projectbureau Zeeweringen)  
 Van : Pol van de Rest (Svašek Hydraulics)  
 Tweede lezer : Dennis Hordijk (Royal Haskoning DHV)  
 Datum : 16 november 2012  
 Betreft : 2012.12C: Detailadvies Emanuelpolder  
 Status : Definitief  
 Ref. Svašek : 1638/U12323/C/PvdR

In dit detailadvies zijn de golfcondities beschreven voor de Emanuelpolder. Het advies heeft betrekking op het traject van dijkkilometer 10.75 tot 14.90, overeenkomend met de dijkvakken 58a t/m 66. Het ontwerp tracé loopt van ca. dijkkilometer 12.00 tot 14.60. Dijkkilometer 12.00 ligt in dijkvak 64 en dijkkilometer 14.60 ligt in dijkvak 58b. In het advies is een iets ruimer traject opgenomen, omdat tijdens het schrijven van het advies de begrenzing van ontwerp tracé nog niet geheel vaststaat. Het detailadvies is opgebouwd uit twee delen: het samenvattende advies (ontwerpwaarden) en de bijlagen (aanpak/resultaten detailadvies). Voor achtergrondinformatie bij het detailadvies wordt verwezen naar [ref. 1 en 2]. In tegenstelling tot de meeste adviezen in de Westerschelde is bij afleiding van de golfcondities gebruikt gemaakt van Windwater, overeenkomstig de aa

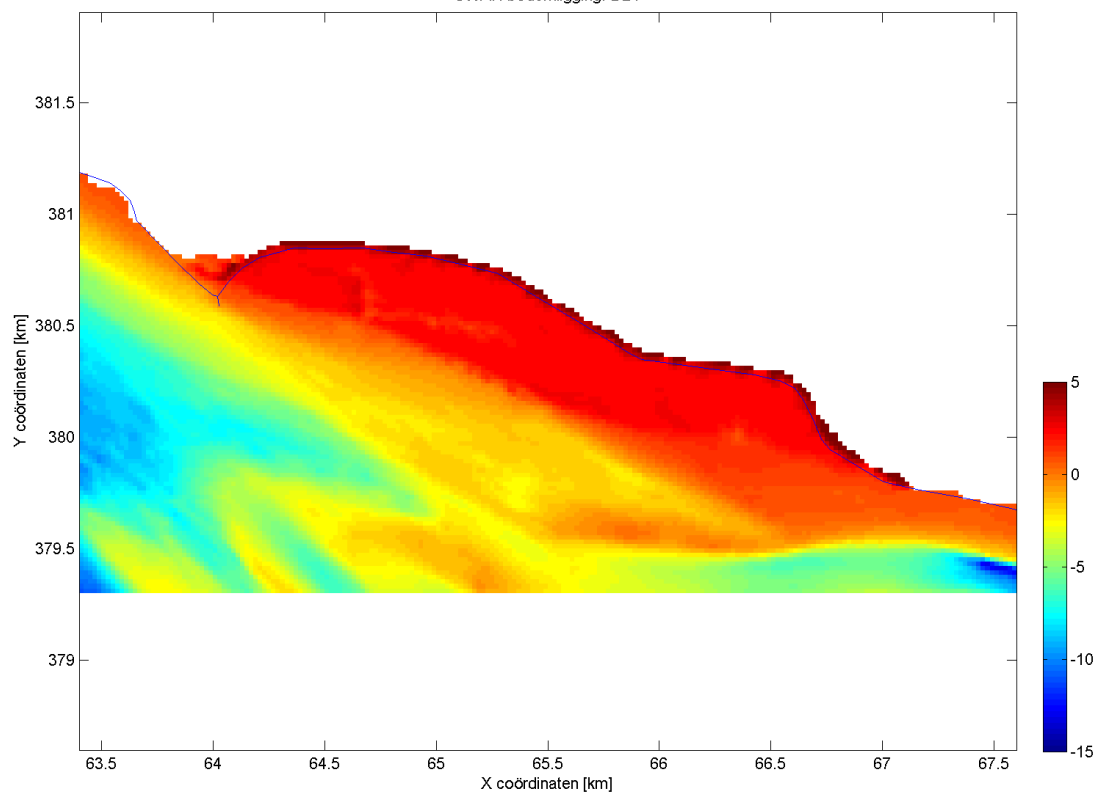
Figuur 5: Bodemligging SWAN model rond dijktraject

SWAN bodemligging: D24
