## REVISIE memo Westkapelle fase 2, richting Domburg

Aan : Dennis Hordijk (RIKZ)  
 Van : Pol van de Rest  
 Tweede lezer : Maarten Jansen  
 Datum : 22 juni 2007  
 Betreft : Opdracht 2007.03.54 van mantelovereenkomst RKZ-1563  
 Status : Definitief  
 Ref. Svasek : PvdR/1340/D07285/A

In deze memo zijn de golfcondities beschreven voor Westkapelle fase 2, richting Domburg. Het detailadvies is opgebouwd uit twee delen: het samenvattende advies (ontwerpwaarden) en de bijlagen (aanpak en resultaten). Voor achtergrondinformatie bij het detailadvies wordt verwezen naar [ref. 5 en 6]. Bij het detailadvies hoort ook een excel-spreadsheet met de randvoorwaarden, waarin de randvoorwaarden overeenkomstig dit advies zijn opgenomen [ref. 7].

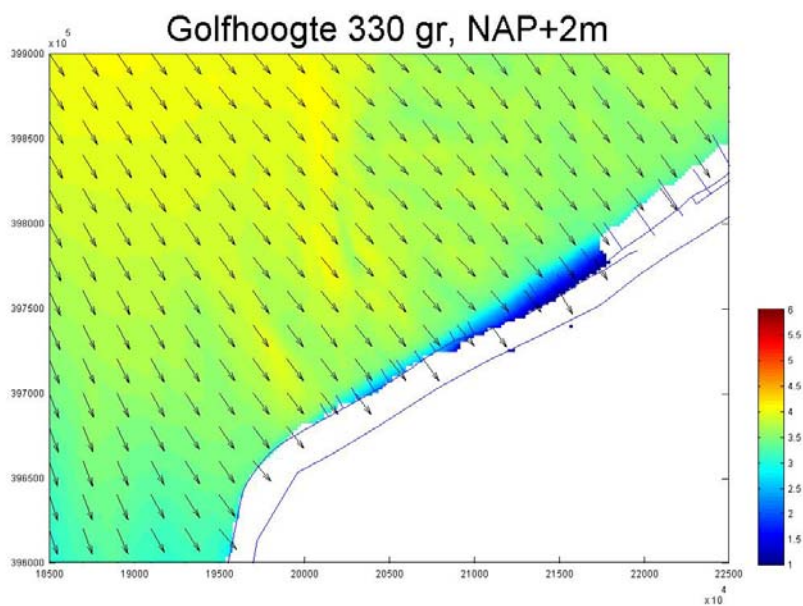
Figuur 3: SWAN resultaten (NAP+2m)

Figuur 3 toont het met SWAN berekende golfveld (zonder enige correcties) voor de windrichtingen 315° en 330° bij de waterstand NAP+2m. Figuur 4 toont dezelfde golfcondities, maar dan voor een waterstand van NAP+6m.

Het dijkvak A is 200 meter in noordelijke richting opgerekt ten opzichte van de eerder gehanteerde indeling, omdat het ontwerp op een iets ruimer traject betrekking heeft. Dit is gerechtvaardigd omdat de golfcondities voor deze uitbreiding niet hoger zijn dan de al eerder voor het oorspronkelijke dijkvak A afgegeven golfcondities (zie figuren 3 en 4).
