## DETAILADVIES Gat van Westkapelle

Aan : Annette Kieftenburg, Quando Gao (Deltares)  
 Van : Pol van de Rest  
 2e Lezer: Maarten Jansen  
 Datum : 13 mei 2009  
 Ref : PvdR/1463/08409/G  
 Betreft : RKZ-1906.005\_G\_Gat van Westkapelle  
 Status : Definitief  
 Aanvraag: Yvo Provoost/Pol van de Rest

Het projectbureau Zeeweringen heeft in de planning staan om in 2011 de dijkbekleding van het dijktraject bij Westkapelle, "het Gat van Westkapelle" te gaan vervangen. Momenteel wordt er een nieuw ontwerp van deze dijk gemaakt, waarbij er een aantal onduidelijkheden en onvolkomenheden betreffende de vorige memo's naar voren kwamen [ref 1 en 7]. De betreffende vragen worden in deze memo beantwoord.

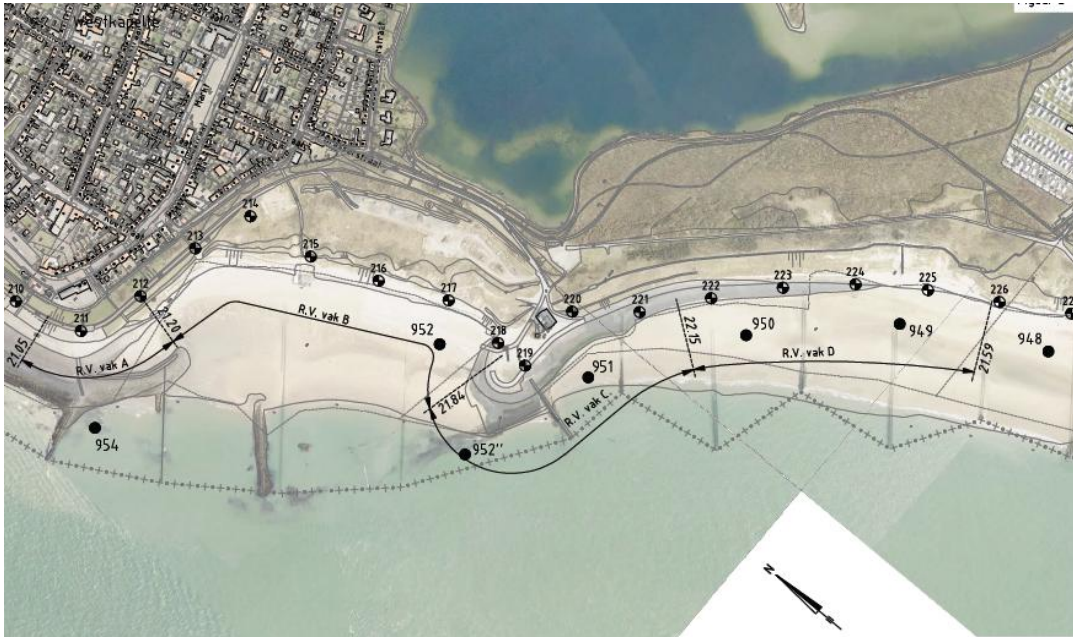
Figuur 1: Ligging dijkvakken en uitvoerpunten "Gat van Westkapelle"

Tabel 1 geeft de ligging van de dijkvakgrenzen, met daarbij aangegeven de coördinaten en dijkkilometringen. Figuur 1 geeft een visueel overzicht van de dijkvakken, waarbij de dijkvakken voor de overzichtelijkheid een letter A t/m D hebben gekregen. In de memo van Werkgroep Kennis [ref 1] bleken de RD-coördinaten niet te corresponderen met de dijkpaalkilometringen. Deze revisie vervangt daarom de RD-coördinaten en dijkpaalkilometringen uit de vorige memo's.
