Projectbureau Zeeweringen

PROR-M-0-1002

Overzicht golfrandvoorwaarden Anna
Jacobapolder/Veerhaven

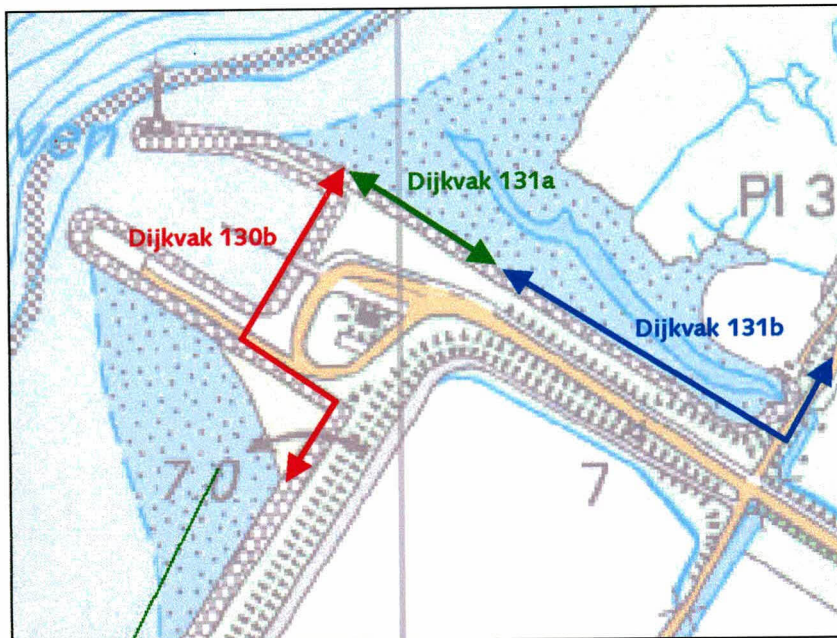
Figuur 1: aangepaste ligging dijkvakken 130b t/m 131b

* Nieuwe Y-coördinaat is recent doorgegeven door de ontwerper en wijkt af van de opgenomen coördinaat in het detailadvies 2007.02.51.
