Ontwerpnota Slaakdam Prins Hendrikpolder, Krabbenkreekdam [25]

Projectbureau Zeeweringen Dijkverbetering: Slaakdam Prins Hendrikpolder, Krabbenkreekdam Ontwerpnota				Status: concept Versie: D1 Datum: 2 mei 2012
controle	Auteur	Intern	Toetsgroep	Projectbureau Zeeweringen
Naam:	Ronald den Hoed	G.J. Wijkhuizen	Y. Provoost	B. Kortsmid
Paraaf:				
Datum:				
Documentnummer: PZDT-R-12120 ontw

Deze ontwerpnota, opgesteld in het kader van Project Zeeweringen van Rijkswaterstaat, betreft het ontwerp van de nieuwe dijkbekledingen voor het dijkvak langs het dijktraject Slaakdam Prins Hendrikpolder, Krabbenkreekdam. Het is gelegen tussen dp 707 en dp 724+25m. Het dijkvak ligt aan de noordoostzijde van de Oosterschelde nabij het dorp Sint Philipsland en het natuurgebied Rammegors. Het traject is gelegen in de gemeente Tholen. De Krabbenkreekdam is in beheer bij Rijkswaterstaat. De beheerder van het overige deel van het dijktraject is het waterschap Scheldestromen. Het traject heeft een lengte van circa 1,7 kilometer en grenst aan de noordzijde aan de in 2013 te verbeteren Oudepolder van Sint Philipsland. In het aansluitende deel wordt een kleidijk gerealiseerd. Aan de zuidzijde sluit het te

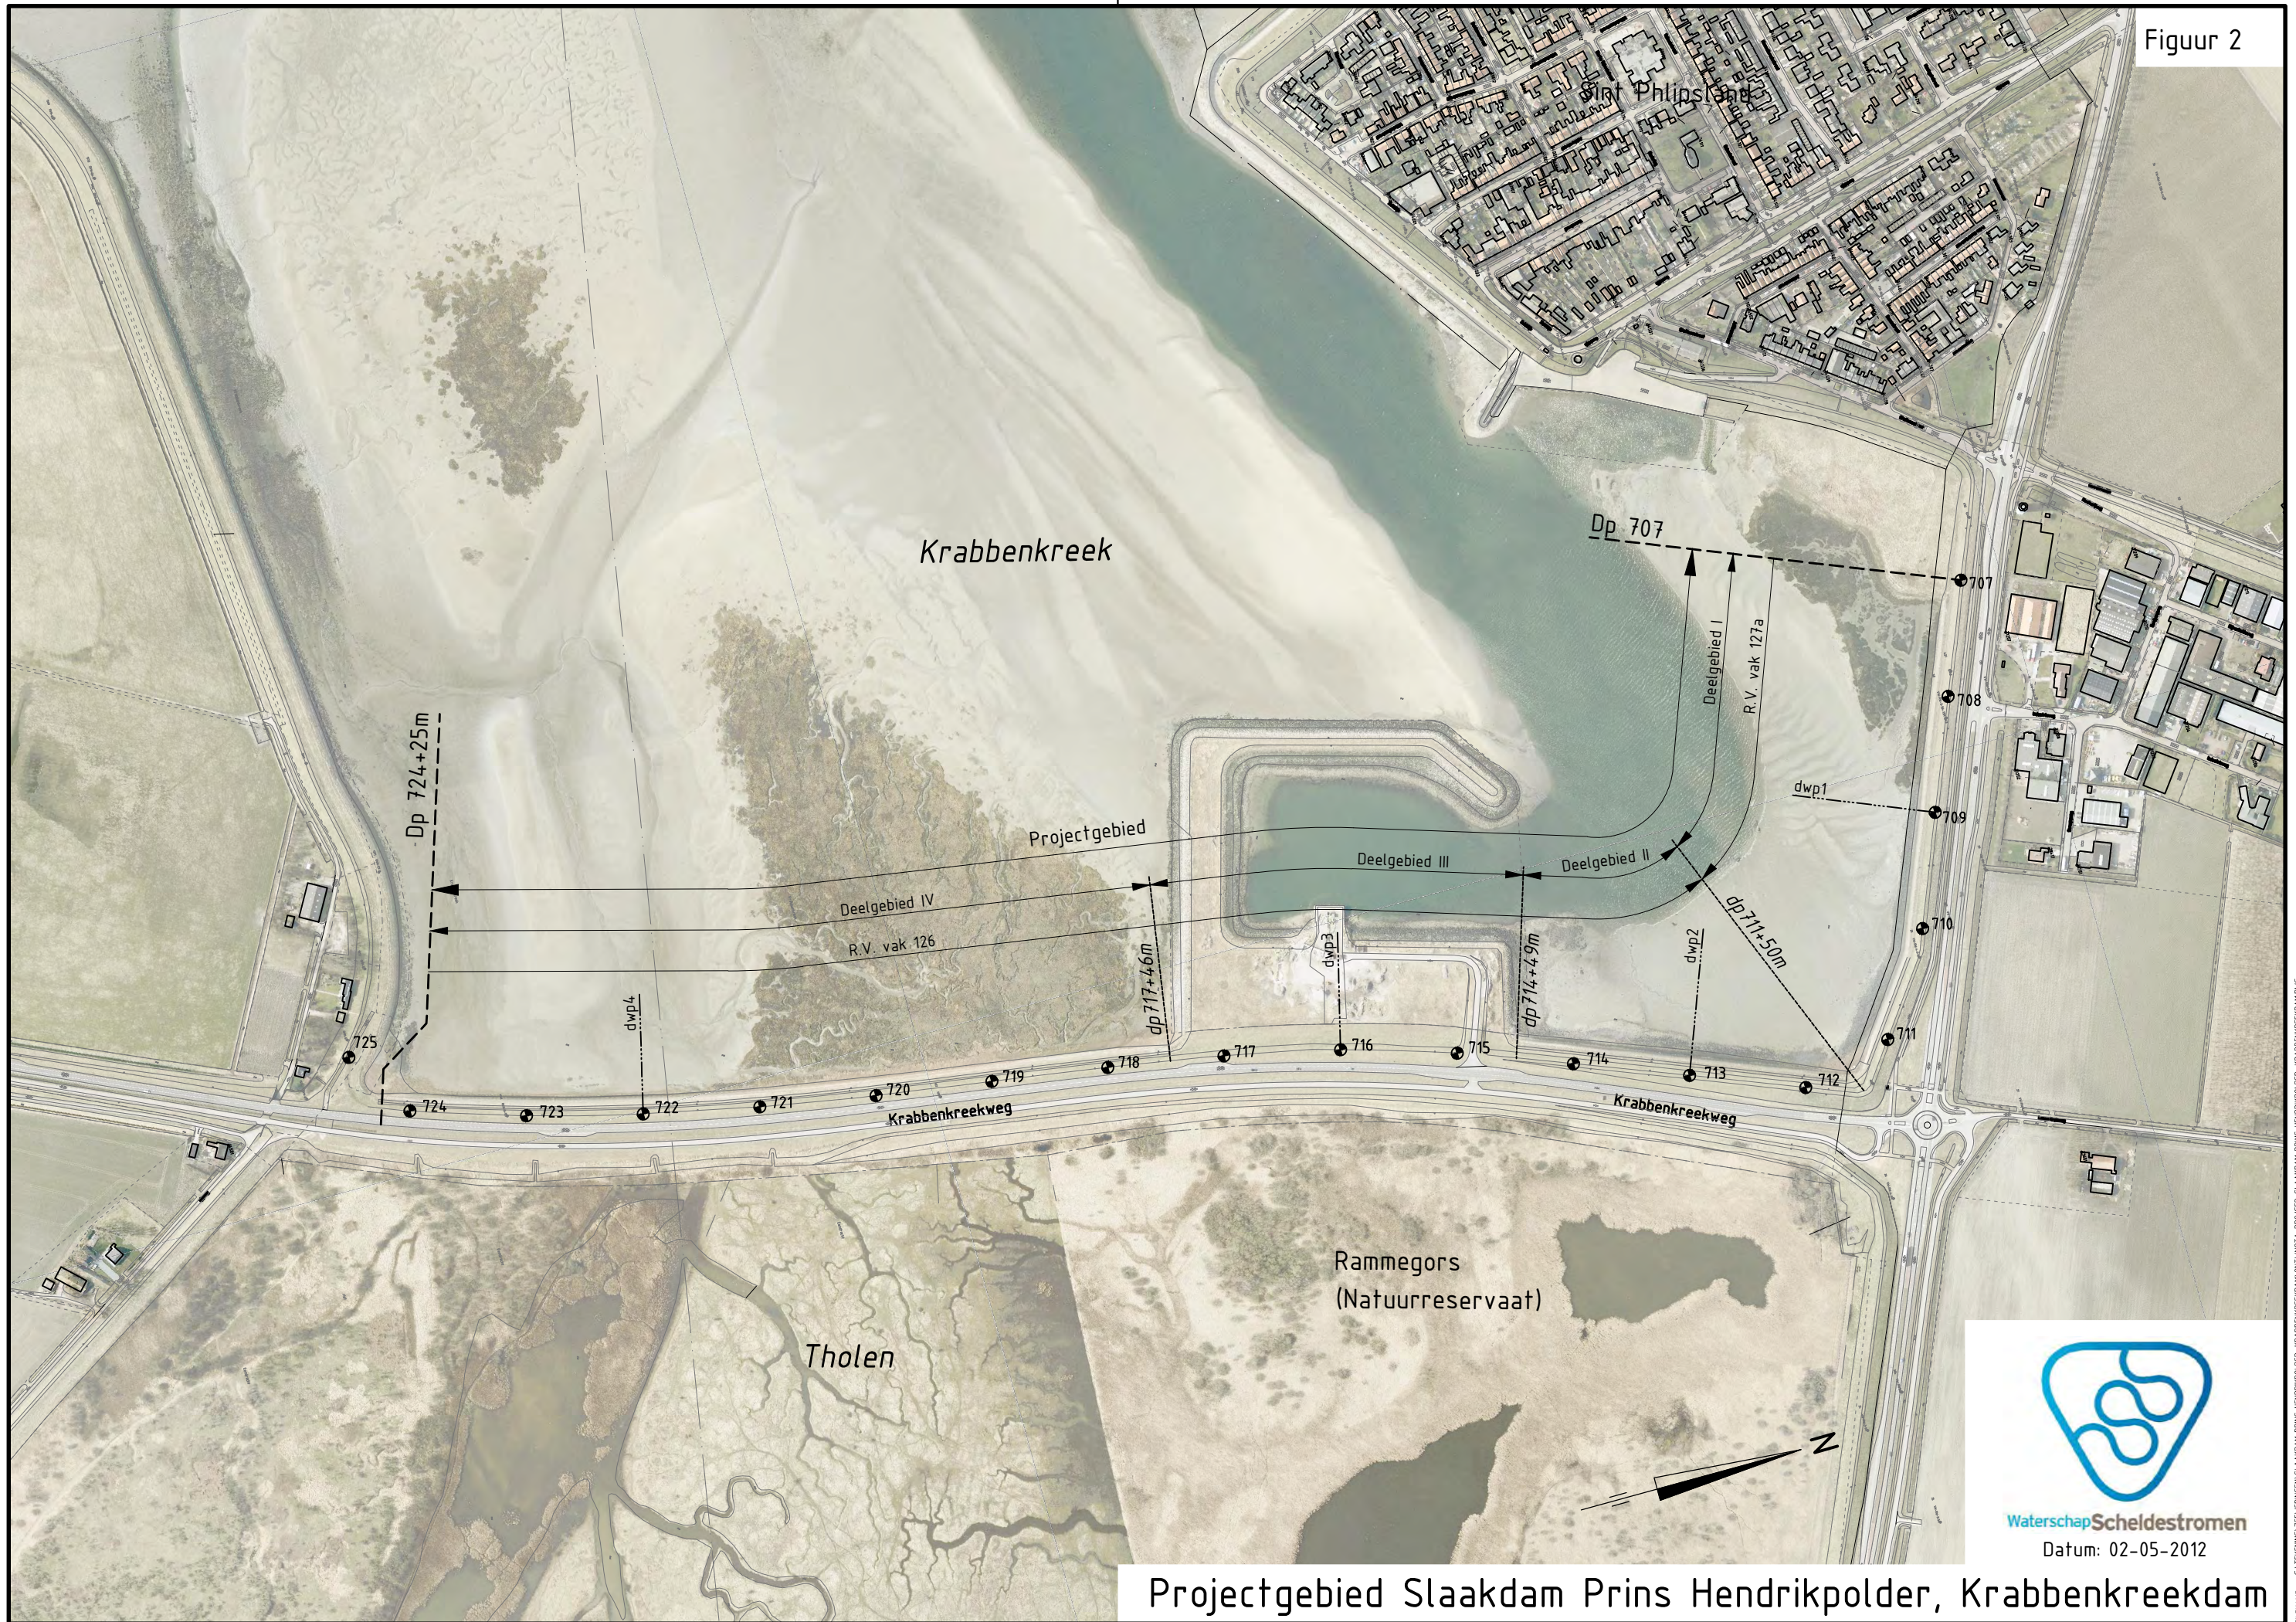
Projectgebied Slaakdam Prins Hendrikpolder, Krabbenkreekdam

Het dijkvak Slaakdam, Prins Hendrikpolder, Krabbenkreekdijk ligt aan de noordoostzijde van de Oosterschelde nabij het dorp Sint Philipsland en het natuurgebied Rammegors. Het traject is gelegen in de gemeente Tholen. Het gedeelte dat is geselecteerd voor verbetering ligt tussen dp707 en dp724+25m. De Krabbenkreekdijk is in beheer bij Rijkswaterstaat. De beheerder van het overige deel van het dijktraject is het waterschap Scheldestromen. De situatie en het projectgebied zijn weergegeven in Figuur 1 en Figuur 2 in Bijlage 1.

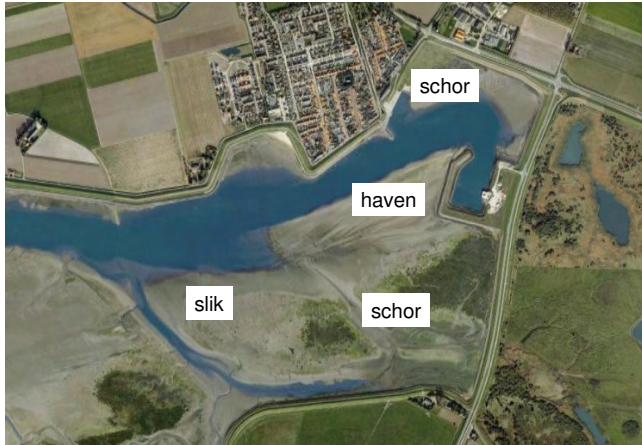
Figuur 1: Een haven, slik en schor maken deel uit van het traject (bron: Google Earth)

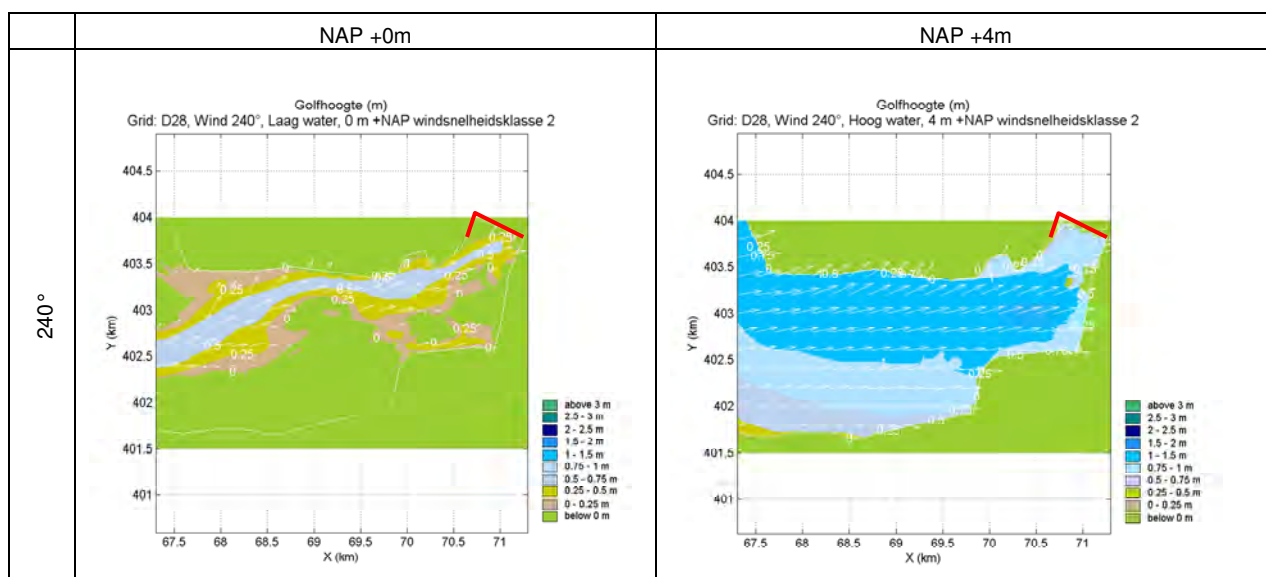
Figuur 6: SWAN resultaten voor H_s bij een waterstand van NAP +0m en +4m.
