Planbeschrijving

Verbetering gezette steenbekleding
Havendammen Walsoorden

Projectbureau Zeeweringen
Dijkverbetering Havendammen Walsoorden
Planbeschrijving

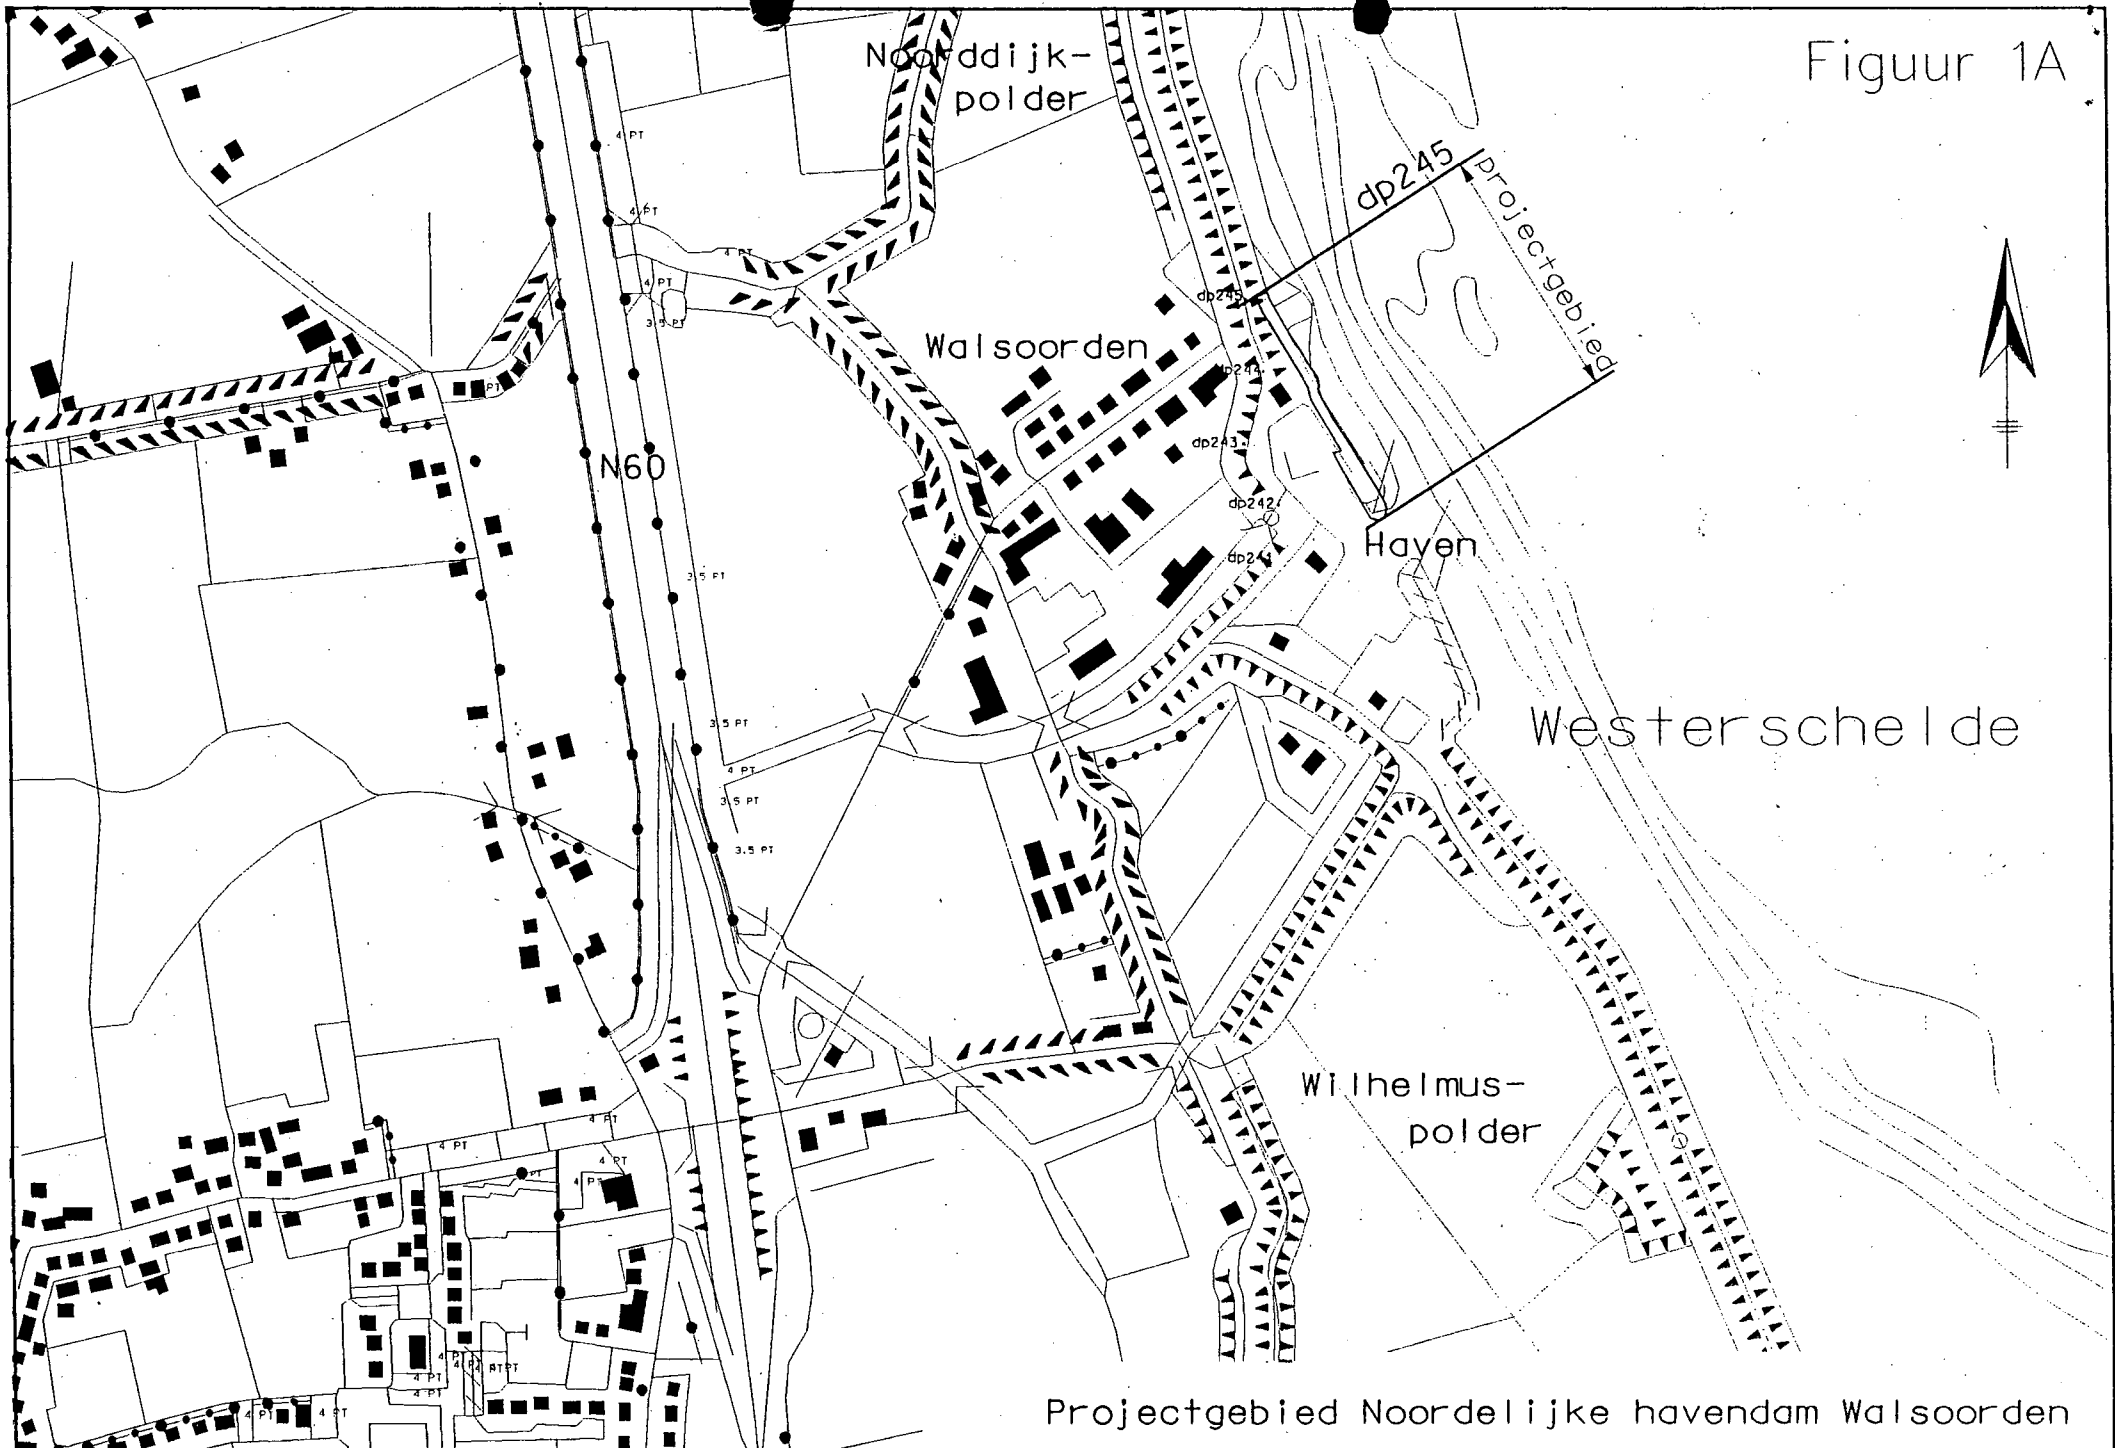
Figuur 1A

Projectgebied Noordelijke havendam Walsorden

Het dijktraject Havendammen Walsoorden ligt in Oost-Zeeuws-Vlaanderen nabij Kloosterzande (gemeente Hulst) en valt, voor wat betreft de waterkering, onder het beheer van waterschap Zeeuws-Vlaanderen. Het deel dat is geselecteerd voor verbetering bestaat uit de noordelijk gelegen havendam, inclusief de aansluiting op de Noorddijkpolder, en de zuidelijk gelegen havendam inclusief de aansluiting op de Wilhelmspolder. Beide dammen zijn gelegen in randvoorwaardenvak¹ 89. De steenbekleding op het dijkvak dat aansluit op de zuidelijke dam is verbeterd in 1997. In 1999 is dit gebeurd voor het dijkvak dat op de noordelijke dam aansluit. De lengte van beide dammen samen, inclusief aansluiting noordelijke havendam op Noorddijkpolder, bedraagt ca. 550 m. Het te verbeteren deel is gesitueerd tussen dijkpaal 236 en dijkpaal 245. De locaties zijn weergegeven in hoofdstuk 9, de figuren 1A en 1B (noordelijke havendam) en hoofdstuk 10, de figuren 1A en 1B (zuidelijke havendam).
