Ontwerpnota

Havendam St. Annaland, Suzannapolder [29]

PZDT-R-13193 ontw.

Projectbureau Zeeweringen			Status: Concept	
Dijkverbetering: Havendam St. Annaland, Suzannapolder			Versie: C1	
Ontwerpnota			Datum: 29-05-2013	
controle	Auteur	Intern	Toetsgroep	Projectbureau Zeeweringen
Naam:	R.P.F. den Hoed	G.J. Wijkhuizen	Y. Provoost	B. Kortsmid
Paraaf:				
Datum:	3-06-2013	3-06-2013		
Documentnummer: PZDT-R-13193 ontw

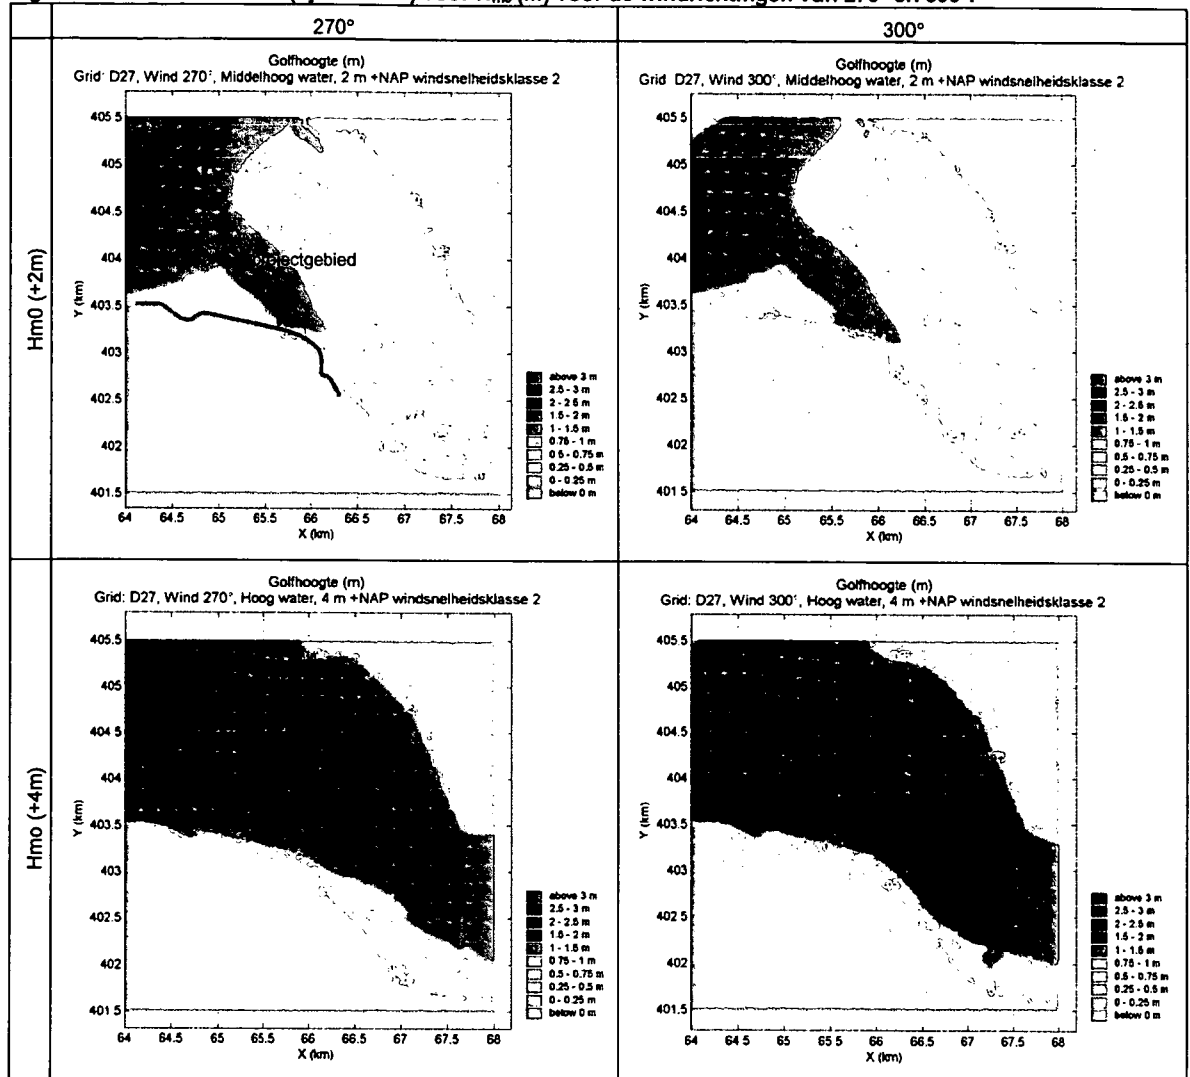
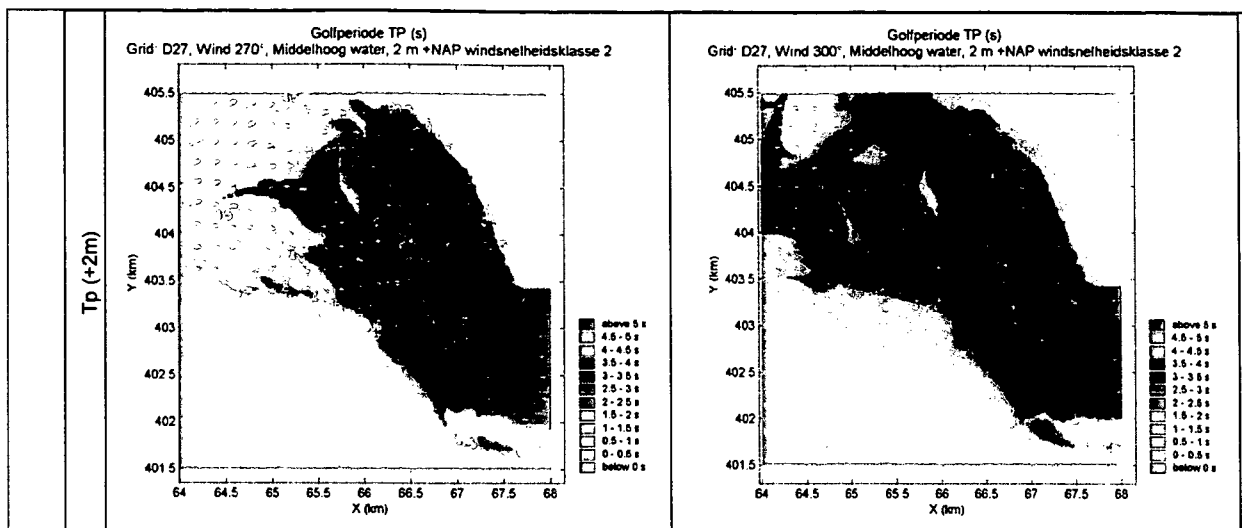
Figuur 5: SWAN resultaten (fijn rooster) voor H_{m0} (m) voor de windrichtingen van 270° en 300°.

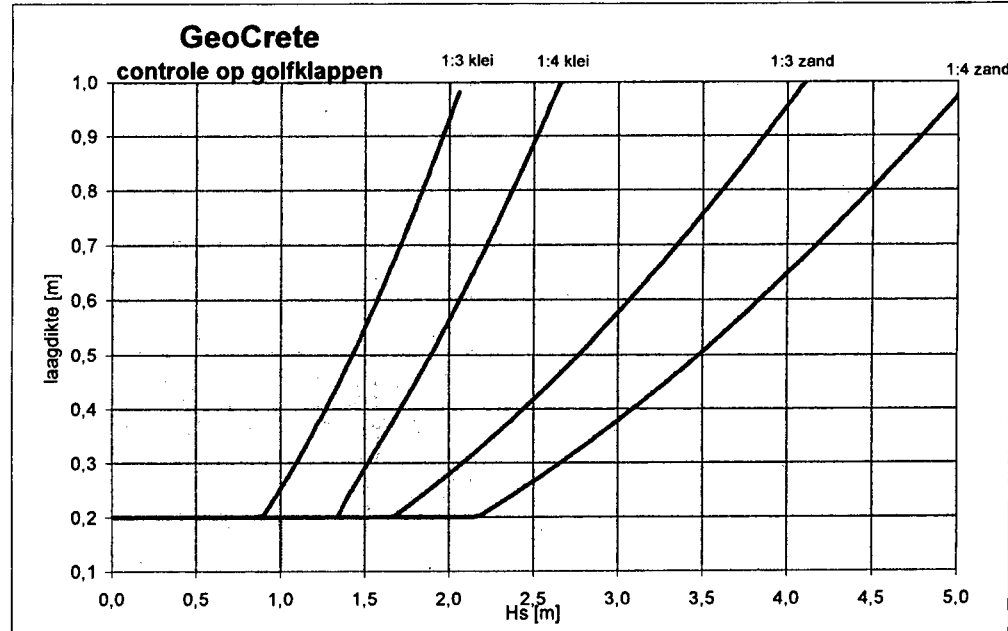
GeoCrete (boven GHW)		
INVOER		
parameter	eenheid	
niveau onderkant bekleding	[m t.o.v. NAP]	3,1
ontwerppeil	[m t.o.v. NAP]	3,7
golffhoogte	[m]	1,0
cot a	[-]	25,0
breedte gesloten teen	[m]	0
lengte damwandschem	[m]	15
ondergrond	klei/zand	z
dikte kleilaag	[m]	0
γ_w	[ton/m ³]	1,025
$\gamma_{GeoCrete}$	[ton/m ³]	1,8
γ_{klei}	[ton/m ³]	1,8
Q_n	[-]	1
R_w	[-]	1
UITVOER overdrukken		
r	[m]	0,00
q	[m]	1,20
z+q of z+r	[m]	-0,05
D_{min}	[m]	0,00
UITVOER golfklappen		
D_{min}	[m]	0,20
UITVOER TOTAAL		
D_{min}	[m]	0,20

Voor geocrete op slecht verdicht zand dient te worden uitgegaan van de lijntjes voor klei
