Verbetering gezette steenbekleding

Mosselbanken

005792 2001 PZDT-R-01207 ontw
Ontwerpplan Mosselbanken

Projectbureau Zeeweringen Dijkverbetering Mosselbanken Ontwerpplan			
Auteur: J.W. Slager	controle	Intern	A.O.
Versie: 3	paraaf	<i>JS</i>	<i>JS</i> b.a.
Datum: 17 september 2001	d.d.	2/10/01	2/10/01
Documentcode: PZDT-R-01207ontw

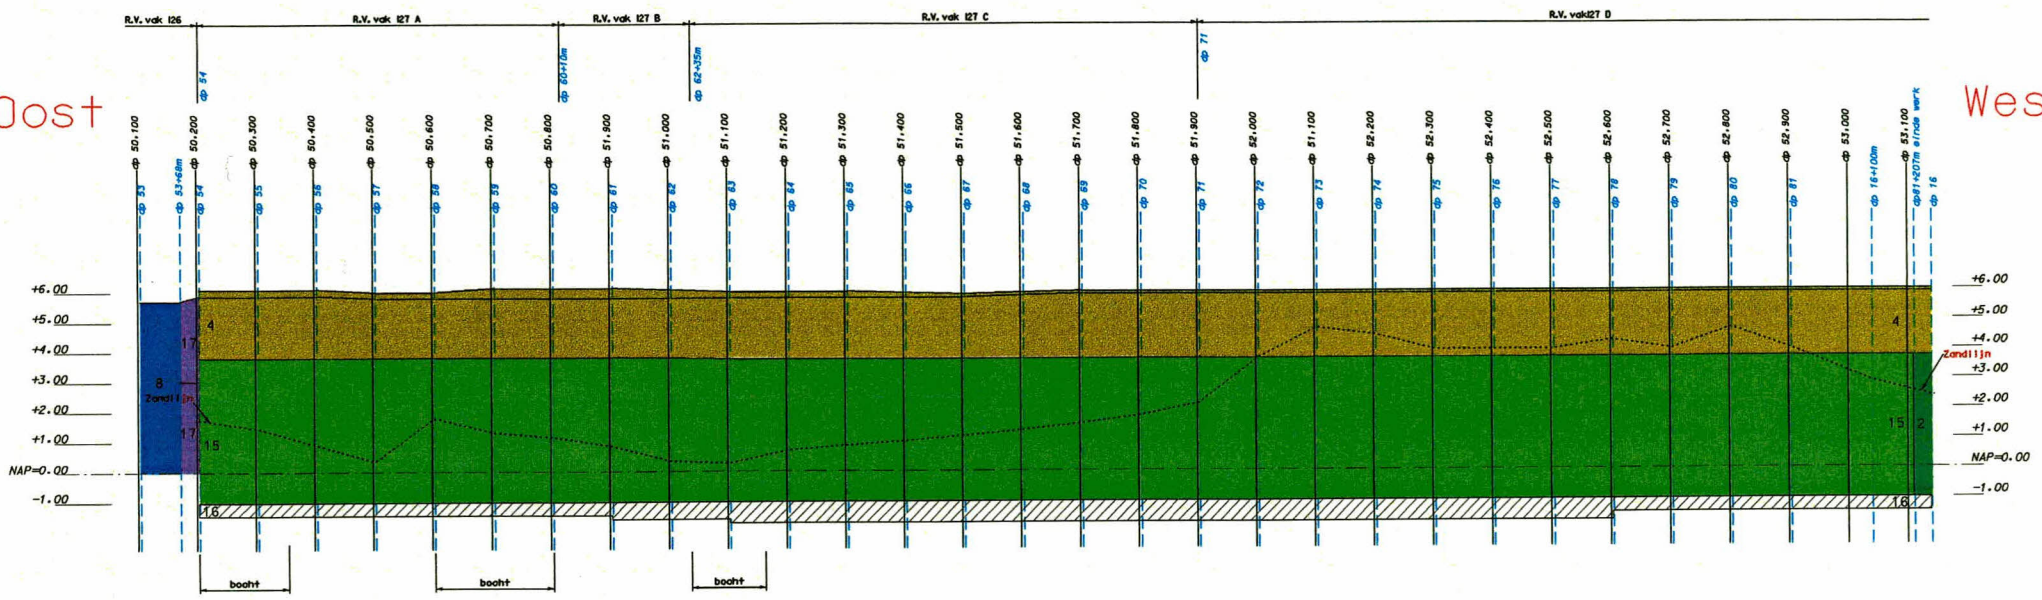
Figuur 2
Glooiingskaart
huidige situatie

De bekleding van de dijk bestaat uit graniet- en vlakke betonblokken die voor een deel bedekt zijn met zand (figuur 2).

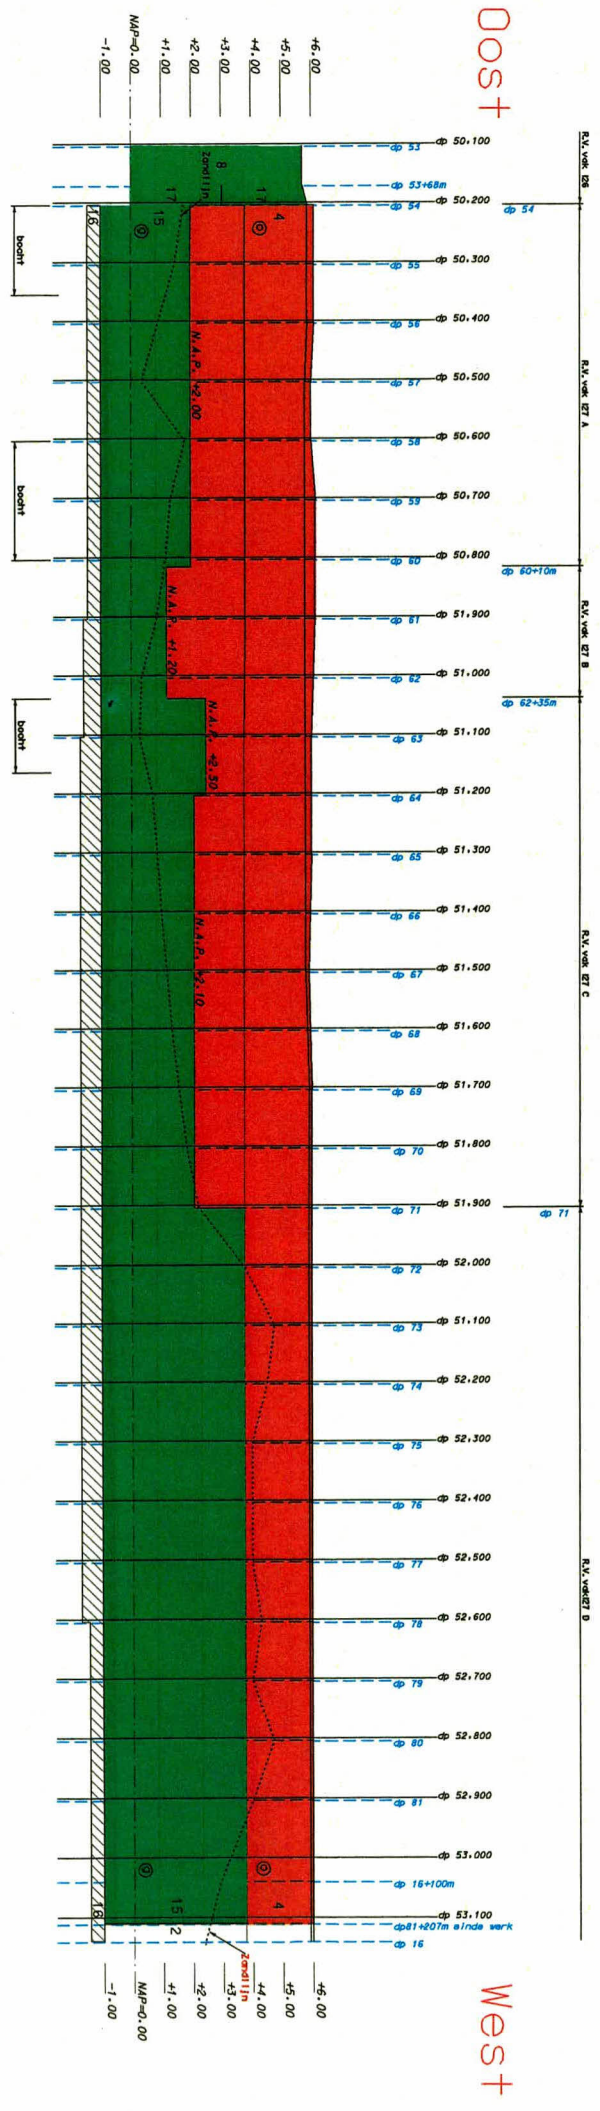
Figuur 3
eindeoordeling
toetsing

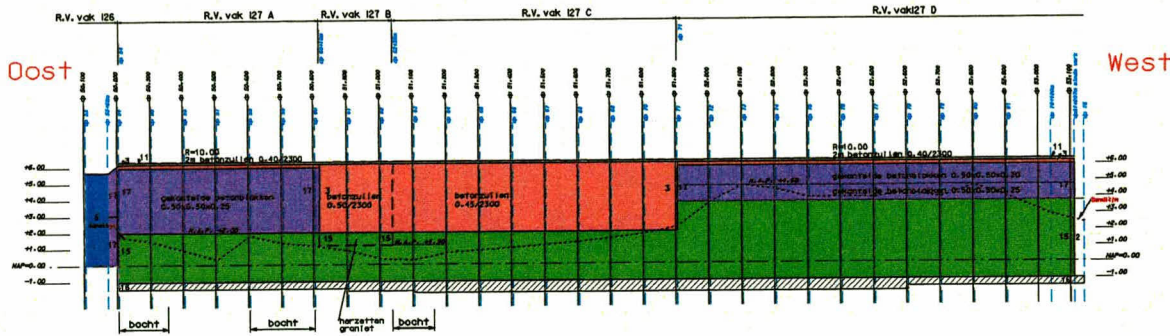
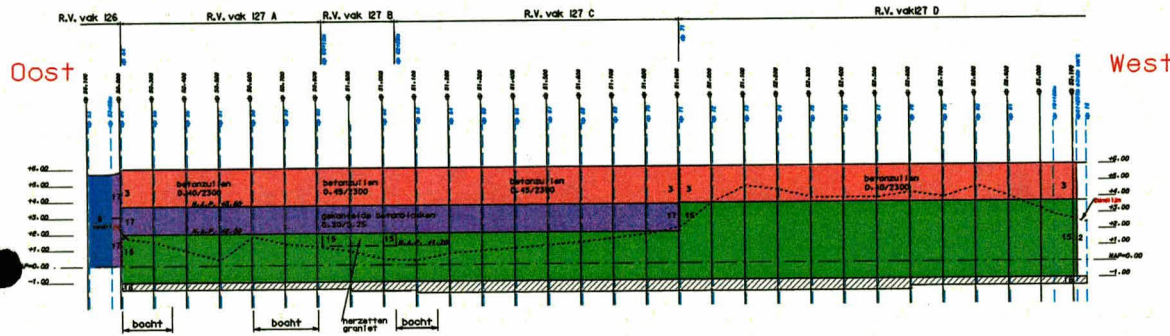
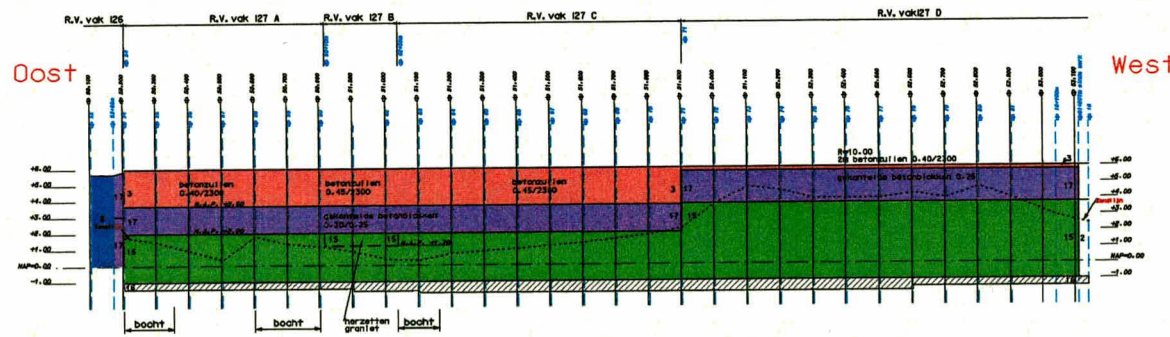
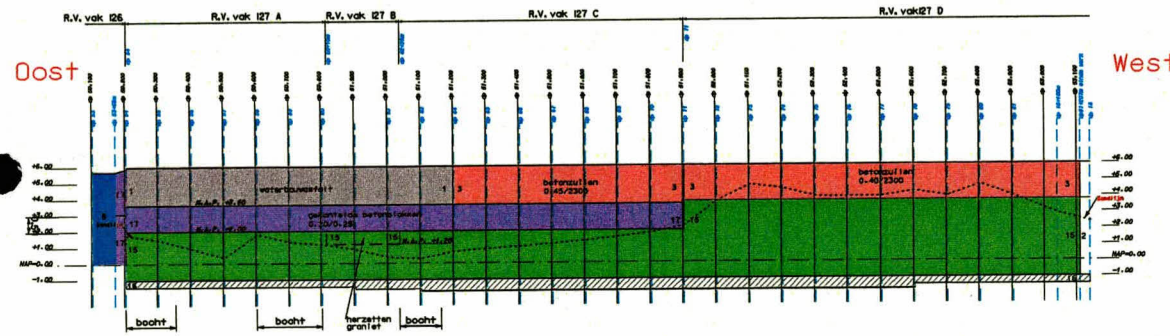
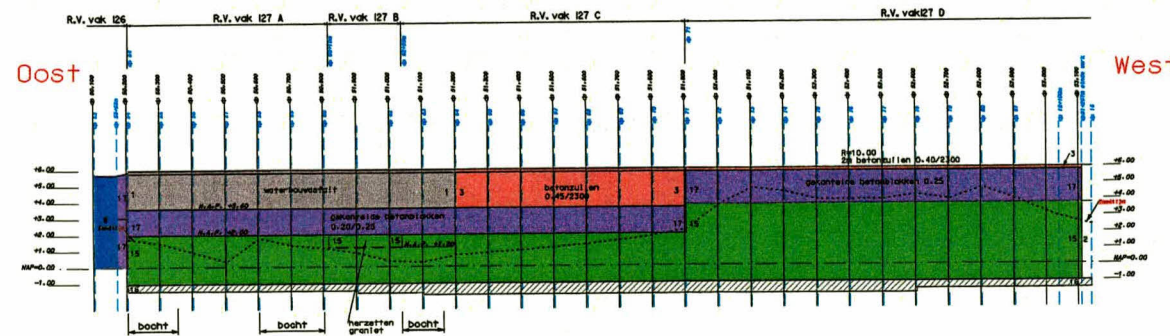
Figuur 4

Glooiingskaart ontwerp 1

Glooiingskaart ontwerp 2A

Glooiingskaart ontwerp 2B

Glooiingskaart ontwerp 3A

Glooiingskaart ontwerp 3B

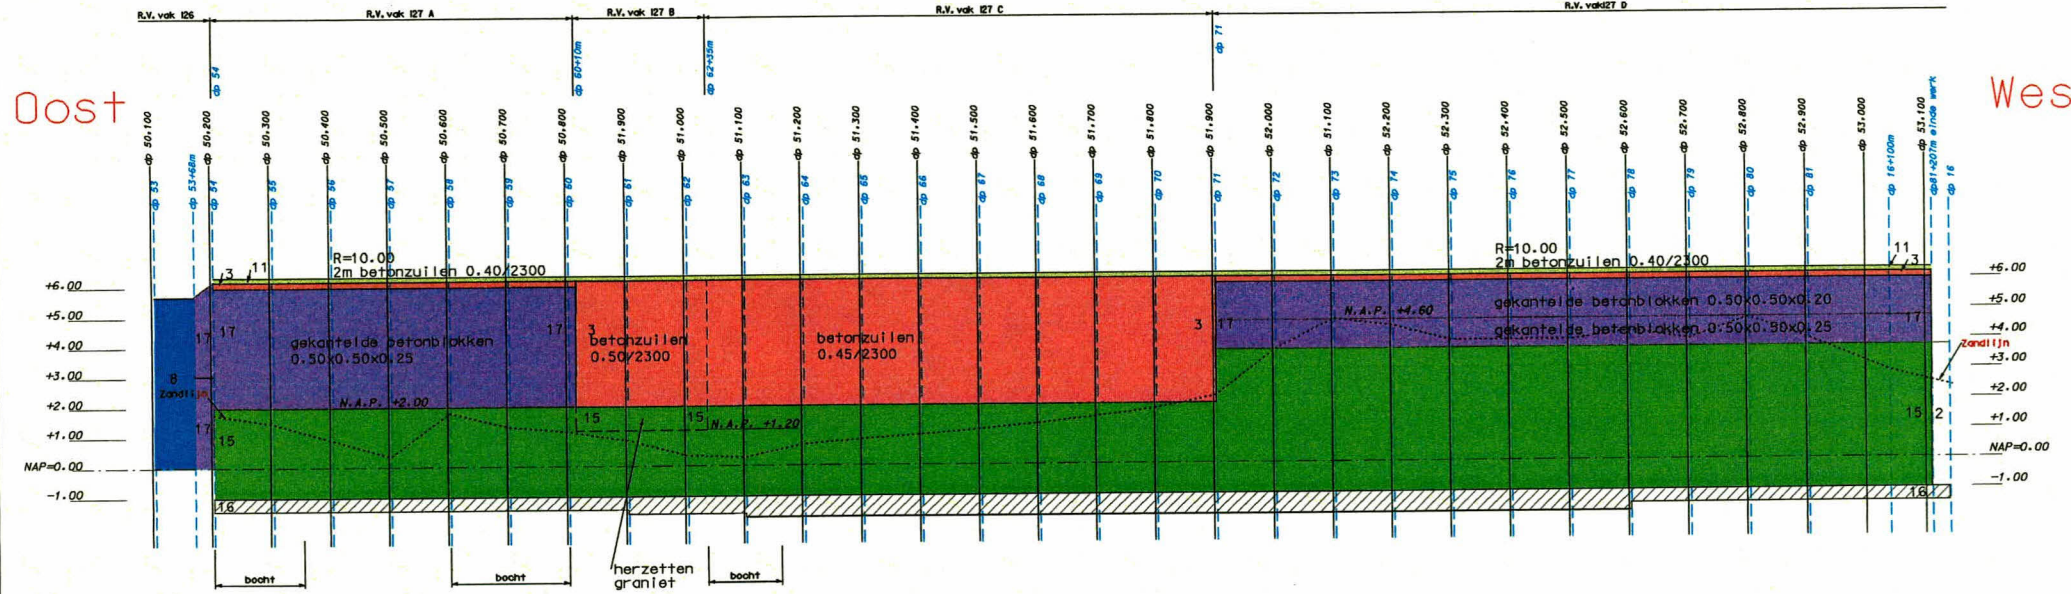
Figuur 5
Glooiingskaart
ontwerp

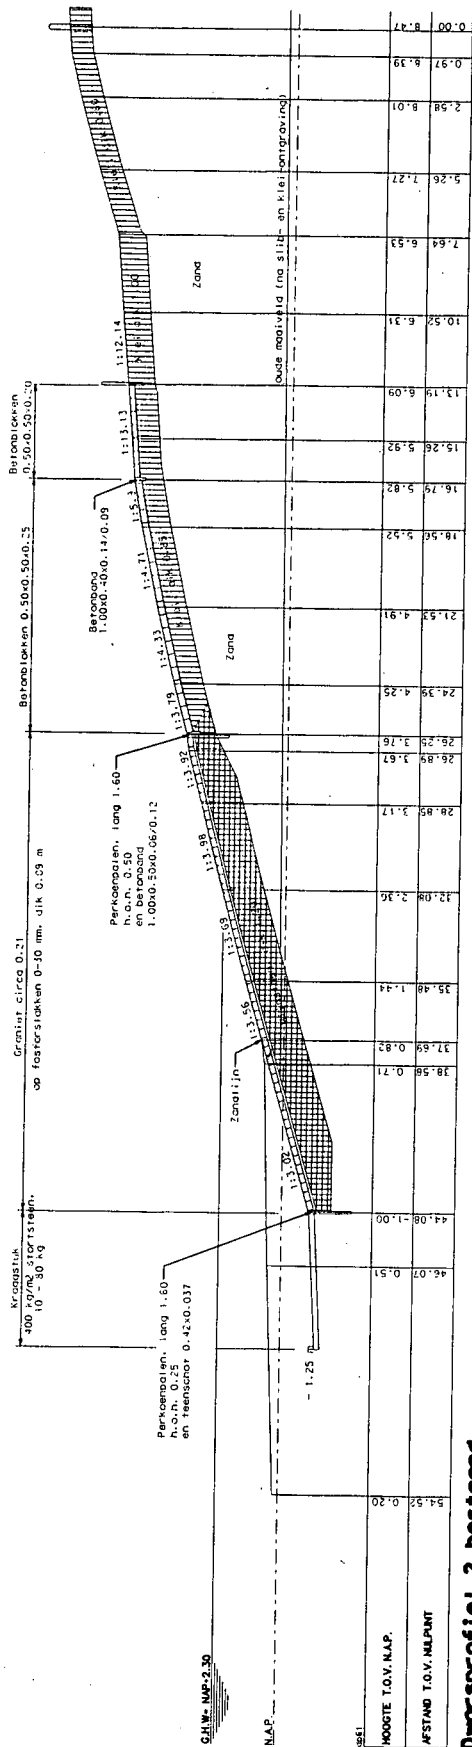
Figuur 7

Dwarsprofiel 2 bestaand

De figuren 6 t/m 9 in hoofdstuk 9 geven meer details van de bestaande situatie.

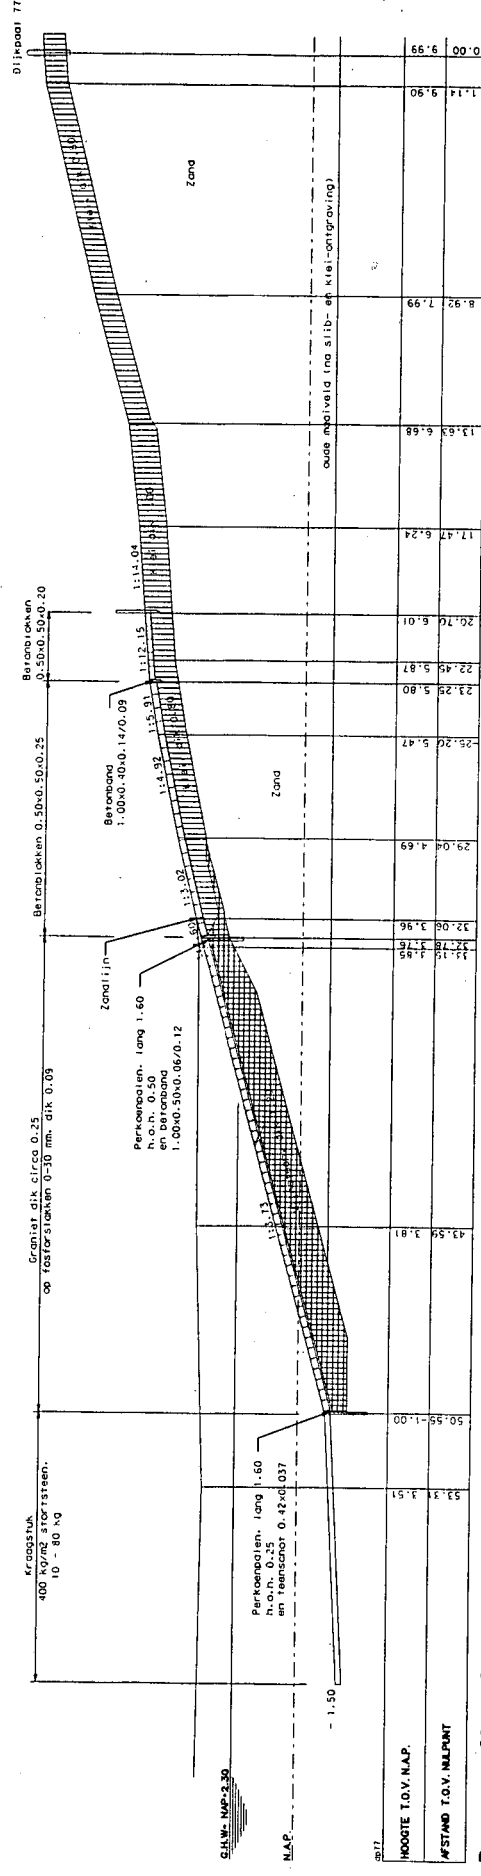
Figuur 9

Dwarsprofiel 4 bestoend

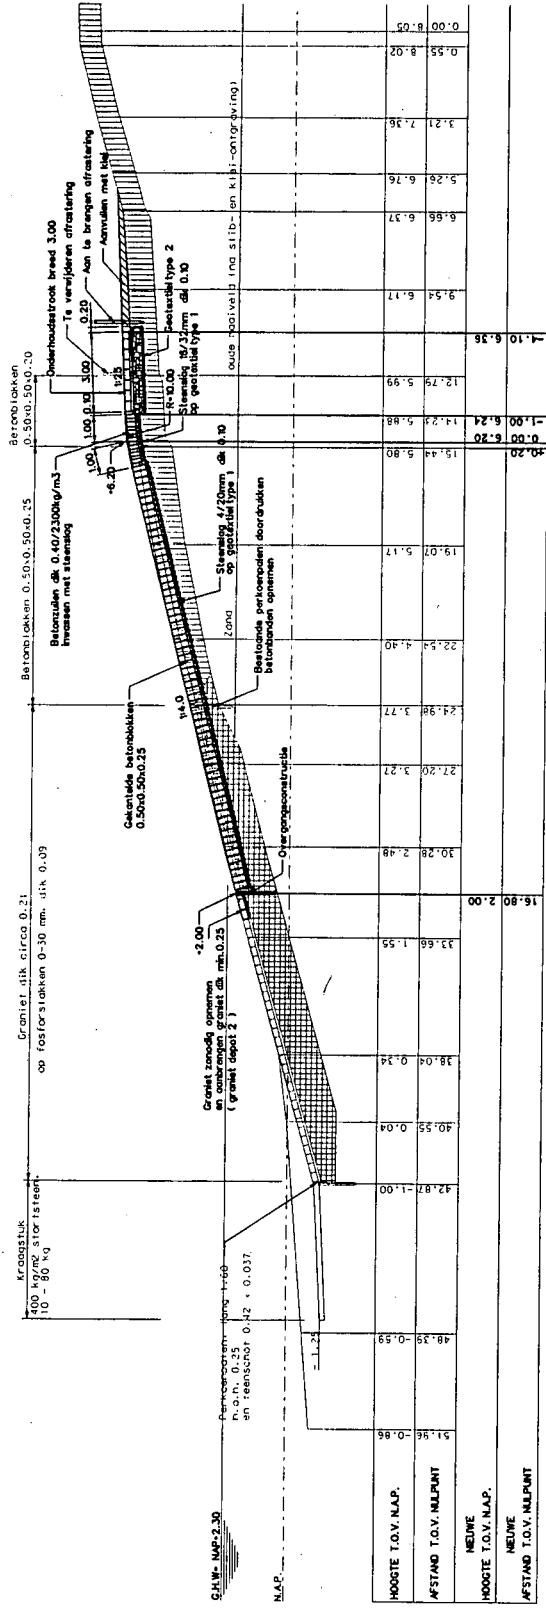
Dwaarsprofiel 1 nieuw van 054 tot 060+10m

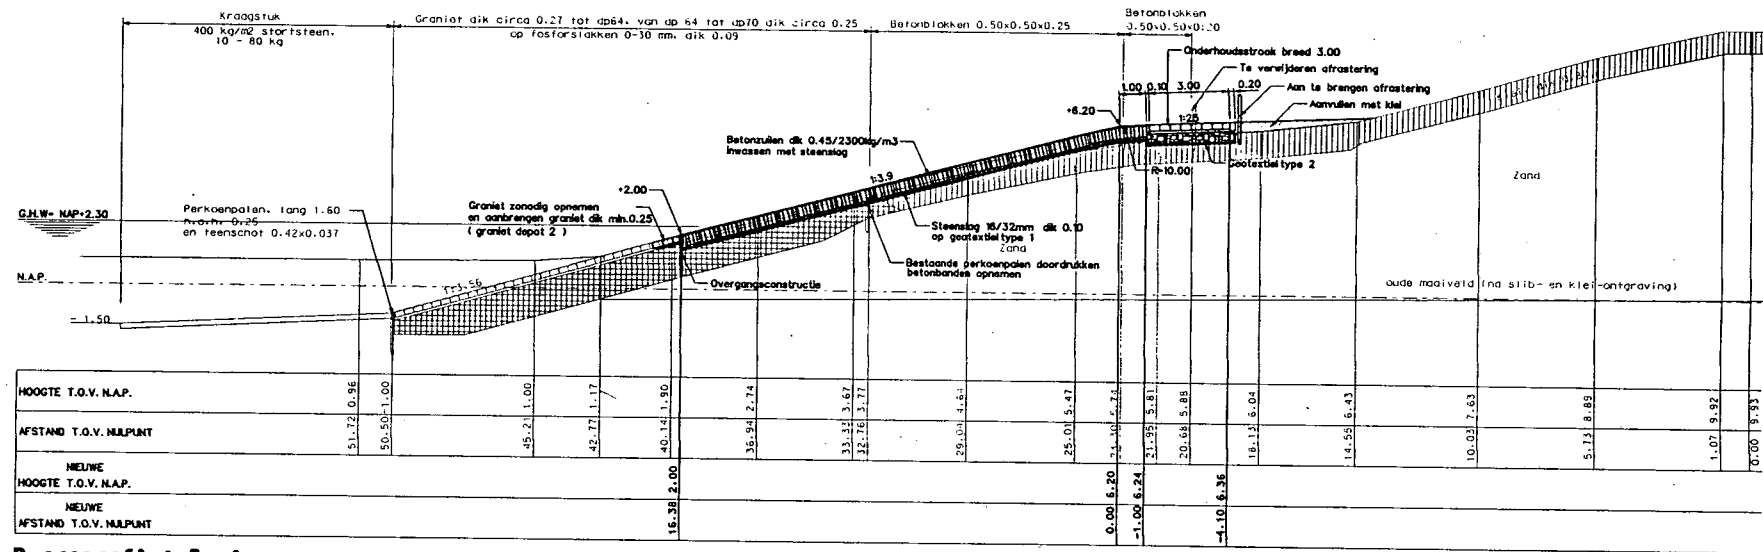
Figuur 12

Dwarsprofiel 3 nieuw van dp62+35a tot dp71

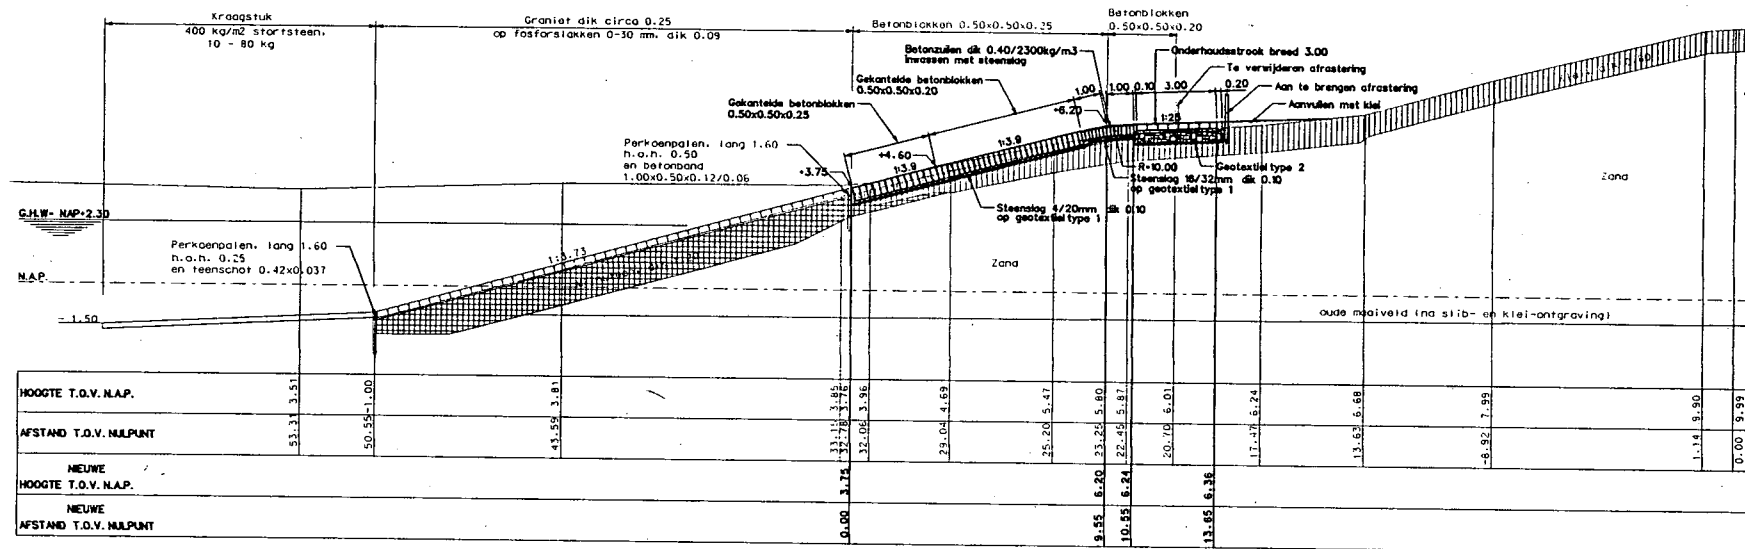
Dwarsprofiel 4 nieuw van dp71 tot dp81+207m

- Figuur 1: Locatie projectgebied
- Figuur 2: Gloomingskaart huidige situatie
- Figuur 3: Gloomingskaart eindbeoordeling toetsing
- Figuur 4: Gloomingskaart ontwerpalternatieven
- Figuur 5: Gloomingskaart ontwerp
- Figuur 6: Dwarsprofiel 1 bestaande situatie, dp 57;
- Figuur 7: Dwarsprofiel 2 bestaande situatie, dp 61;
- Figuur 8: Dwarsprofiel 3 bestaande situatie, dp 67;
- Figuur 9: Dwarsprofiel 4 bestaande situatie, dp 77;
- Figuur 10: Dwarsprofiel 1 nieuwe situatie, dp 57;
- Figuur 11: Dwarsprofiel 2 nieuwe situatie, dp 61;
- Figuur 12: Dwarsprofiel 3 nieuwe situatie, dp 67;
- Figuur 13: Dwarsprofiel 4 nieuwe situatie, dp 77;
- Figuur 14: Detail onderhoudsstrook;

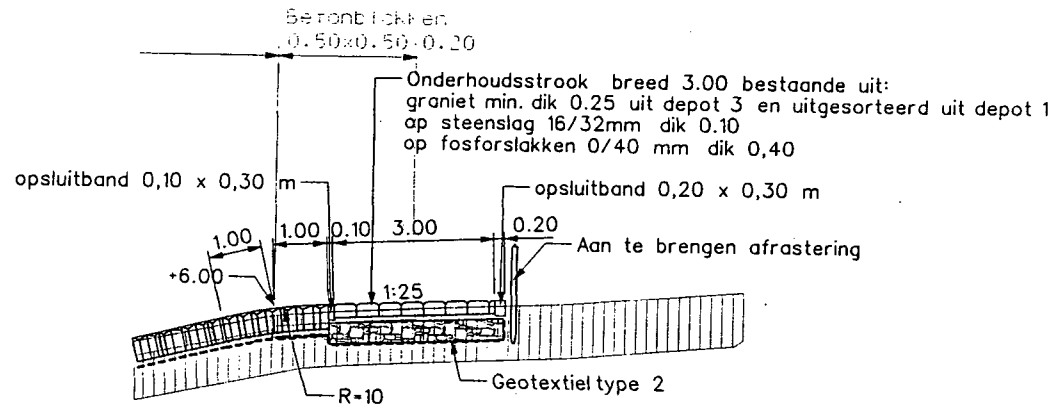
Onderhoudstrook

schaal 1:100
