Ontwerpnota

Vissershaven Bruinisse [16a]

PZDT-R-10137 ontw.

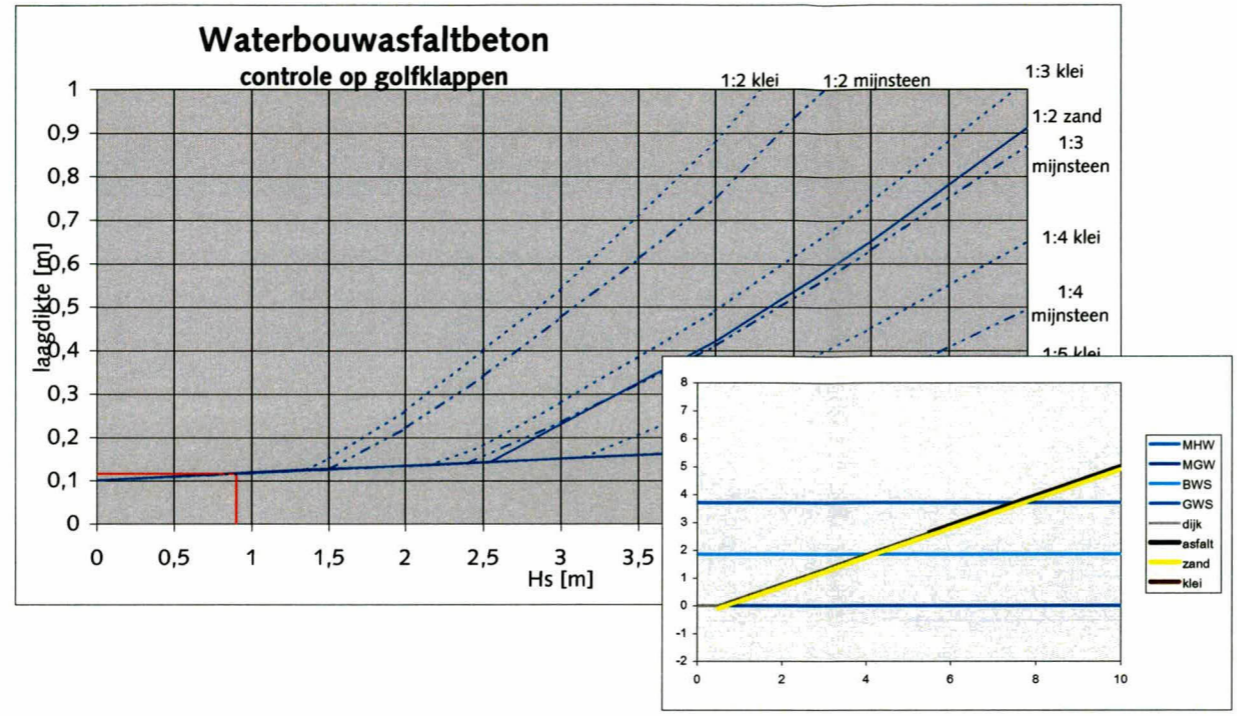
Waterbouwasfaltbeton boven GHW		
INVOER		
parameter	eenheid	
niveau onderkant dichte bekleding	[m t.o.v. NAP]	2,8
ontwerppeil	[m t.o.v. NAP]	3,7
golfhoogte	[m]	0,9
cot α	[-]	20
teen vd dijk	[m t.o.v. NAP]	0
breedte gesloten teen	[m]	0
lengte damwandscherm	[m]	0
ondergrond	klei/zand/mijnsteen/kleikern	z
dikte kleilaag	[m]	0,4
ρ_w	[ton/m ³]	1,025
$\rho_{\text{waterbouwasfaltbeton}}$	[ton/m ³]	2,3
ρ_{klei}	[ton/m ³]	2
Q_n	[-]	1
R_w	[-]	1
y	[m]	2,8
UITVOER overdrukken		
situatie 1 z		
r	[m]	0,00
q	[m]	0,00
z+q of z+r	[m]	-0,75
D_{min} waterbouwasfaltbeton	[m]	0,00
UITVOER golfklappen		
D_{min} waterbouwasfaltbeton	[m]	0,12
UITVOER TOTAAL		
D_{min} waterbouwasfaltbeton	[m]	0,12

Voor asfalt als overlaging dient te worden gerekend als asfalt op zand
 Voor asfalt op slecht verdicht zand dient te worden gerekend als asfalt op klei

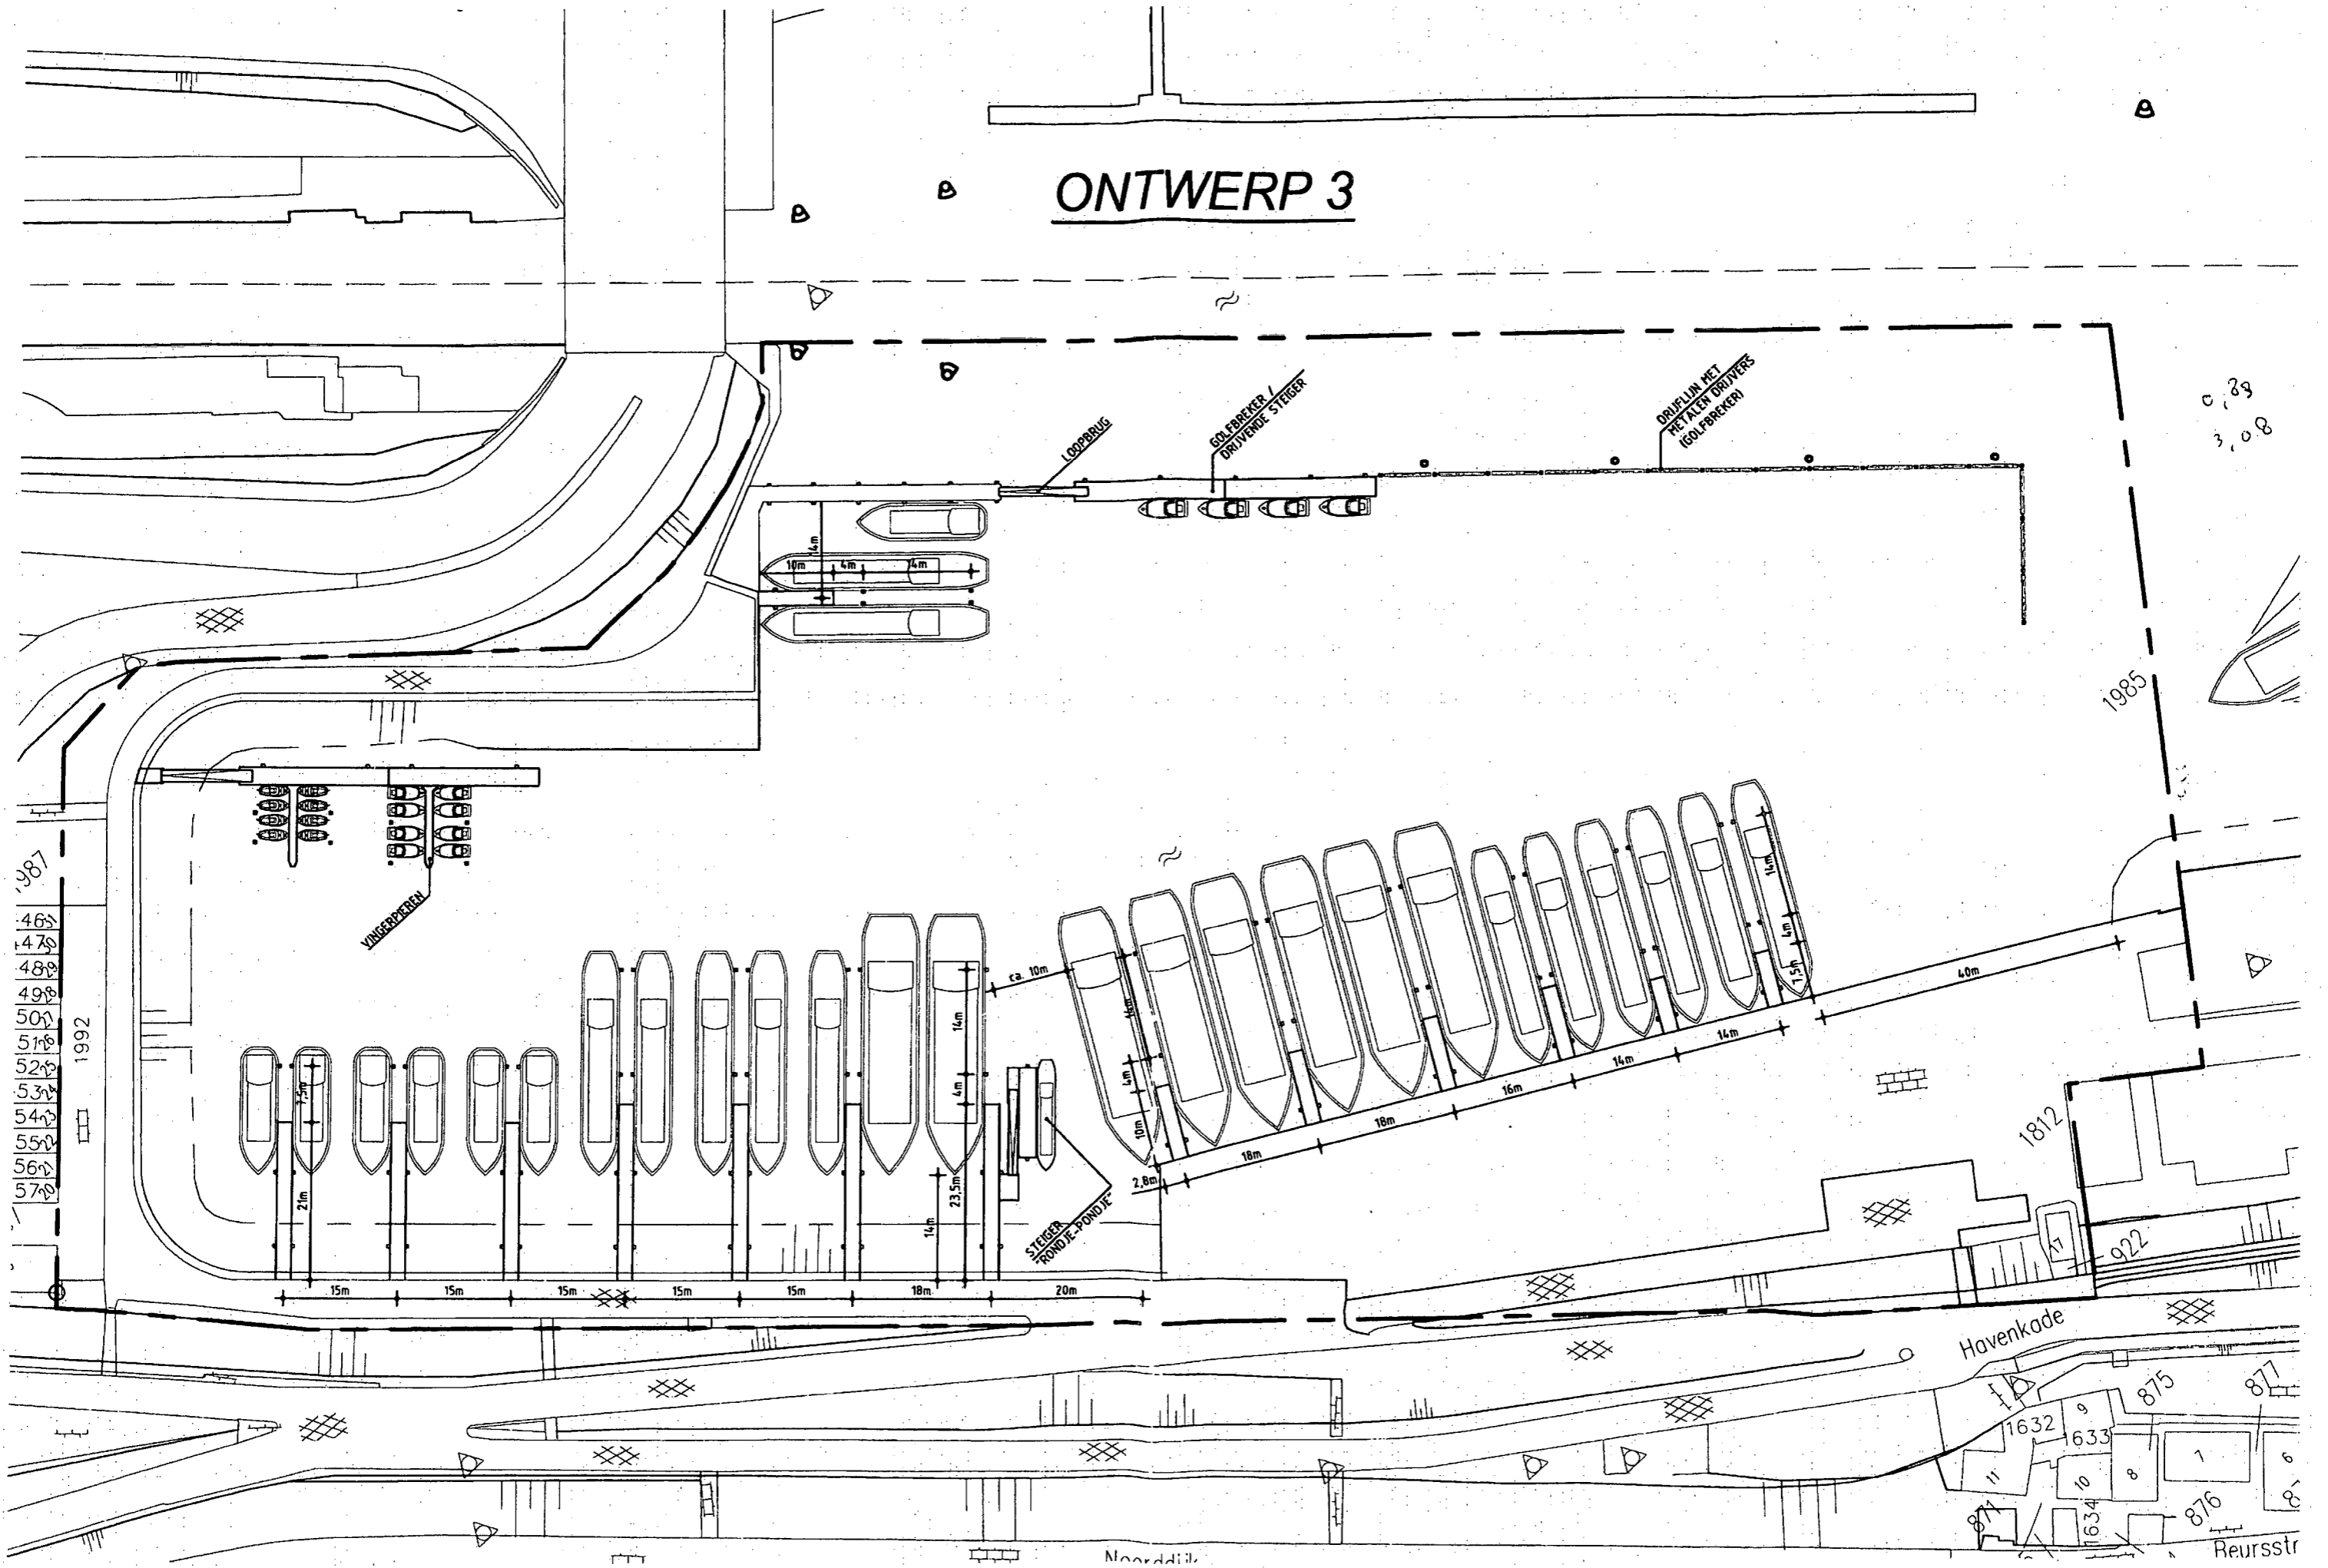
ONTWERP 3

Bijlage 4.1: concept ontwerptekeningen: steigers Visserhaven
