Actualisatie toetsing bekleding

Ter voorbereiding op werken in het kader van
het project Zeeweringen

Gebied: Noordzee
Traject: Boulevard Vlissingen
Traject: dijkpaal (Nw) 335 – 358

Datum : 5 juli 2004
Versie : 0.2
Status: definitief

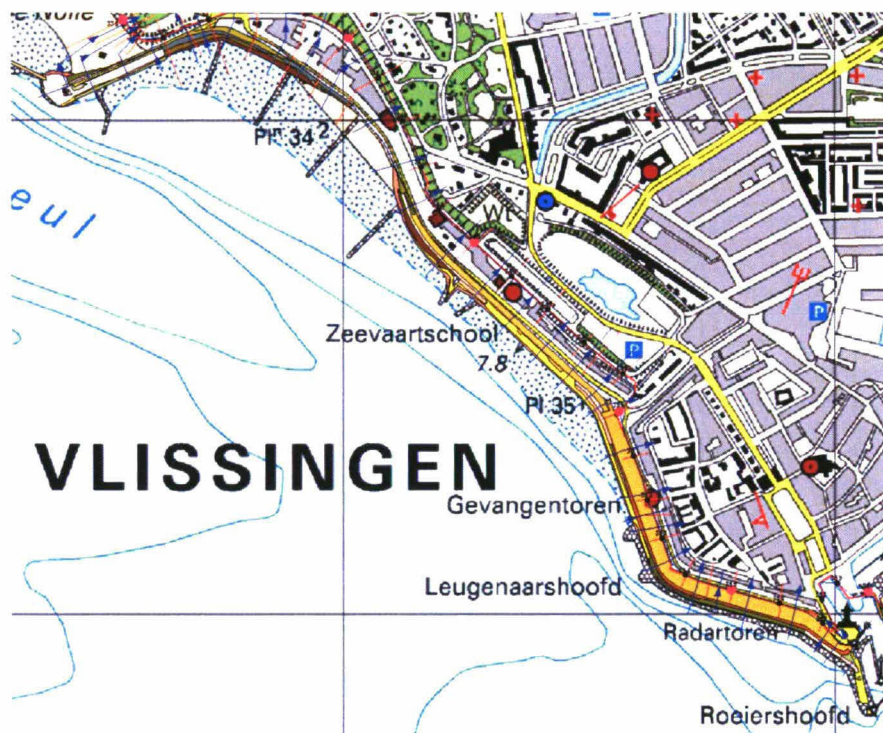
Het traject bestaat uit een boulevard en ligt aan de monding van de Westerschelde tussen het Nollenhoofd en het Roeiershoofd. In het westelijk gedeelte bevindt zich het badstrand van Vlissingen. Direct voor de Boulevard loopt de vaargeul. In bijlage 4.1 staat aangegeven welke golfrandvoorwaardenvakken op het betreffende traject worden onderscheiden. De zeer brede buitenberm is geasfalteerd en wordt gebruikt door een groot aantal wandelaars. De ondergrens van de buitenberm ligt tussen 4,0 en 5,0 meter boven NAP.
