# Memo

Ministerie van Verkeer en Waterstaat  
Directoraat-Generaal Rijkswaterstaat  
Projectbureau Zeeweringen

Aanpassing grenzen randvoorwaardenvakken Noorddijk, Molenpolder en Kievitpolder (n.a.v. "Controle Toetsing Revisie Noorddijkpolder en de Molen, Kievitpolder", PBZ kenmerk Noorddijk 30112001)

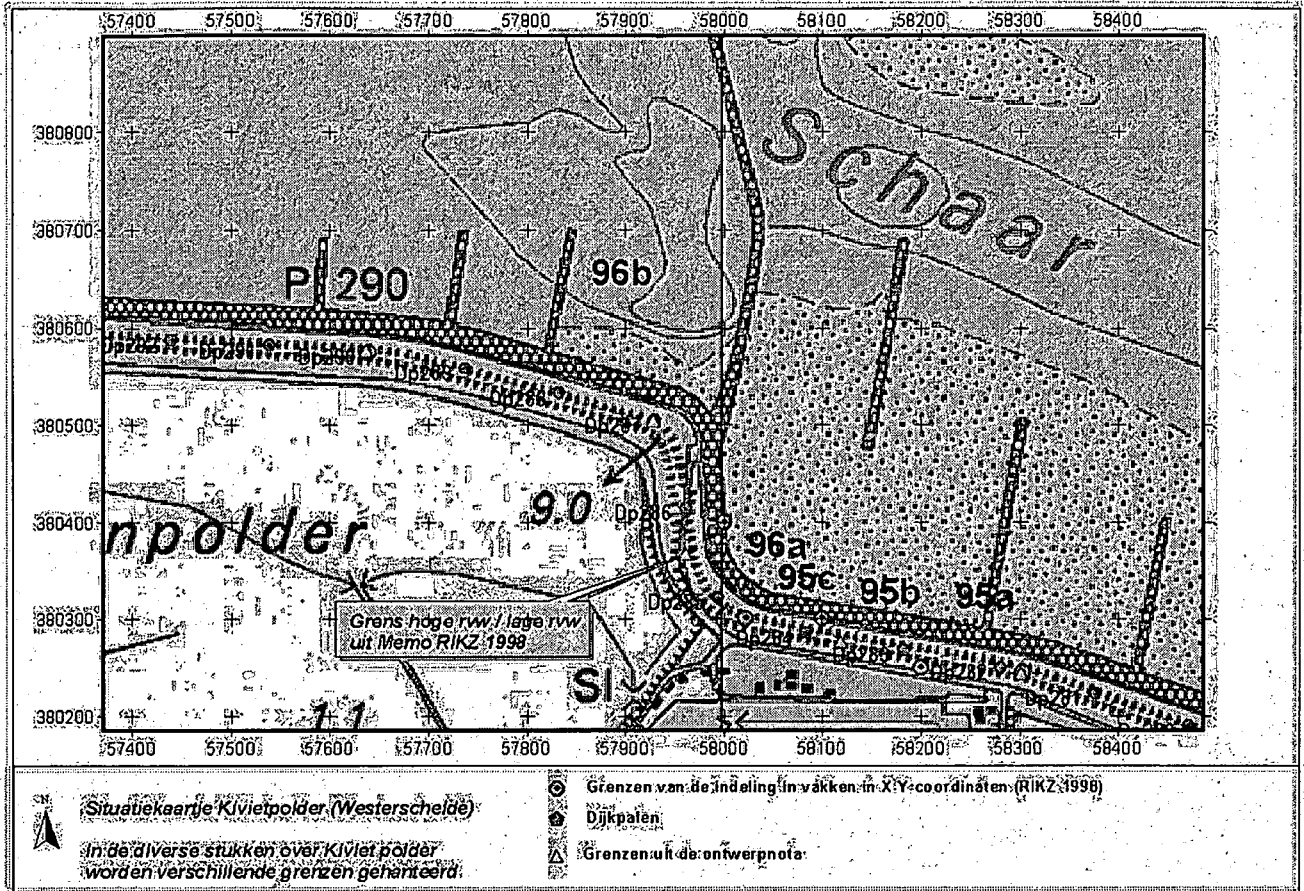
Bijlage 1.1 : Grenzen die gehanteerd worden in diverse stukken

In 1998 zijn de golfrandvoorwaarden tabellen opgeleverd aan PBZ (RIKZ-98.018). Voor de dijkvakken 95 en 96 zijn echter geen grenzen gegeven voor de randvoorwaarden vakken. In een latere versie van de randvoorwaarden-tabellen zijn de volgende coördinaten als grenzen gedefinieerd.

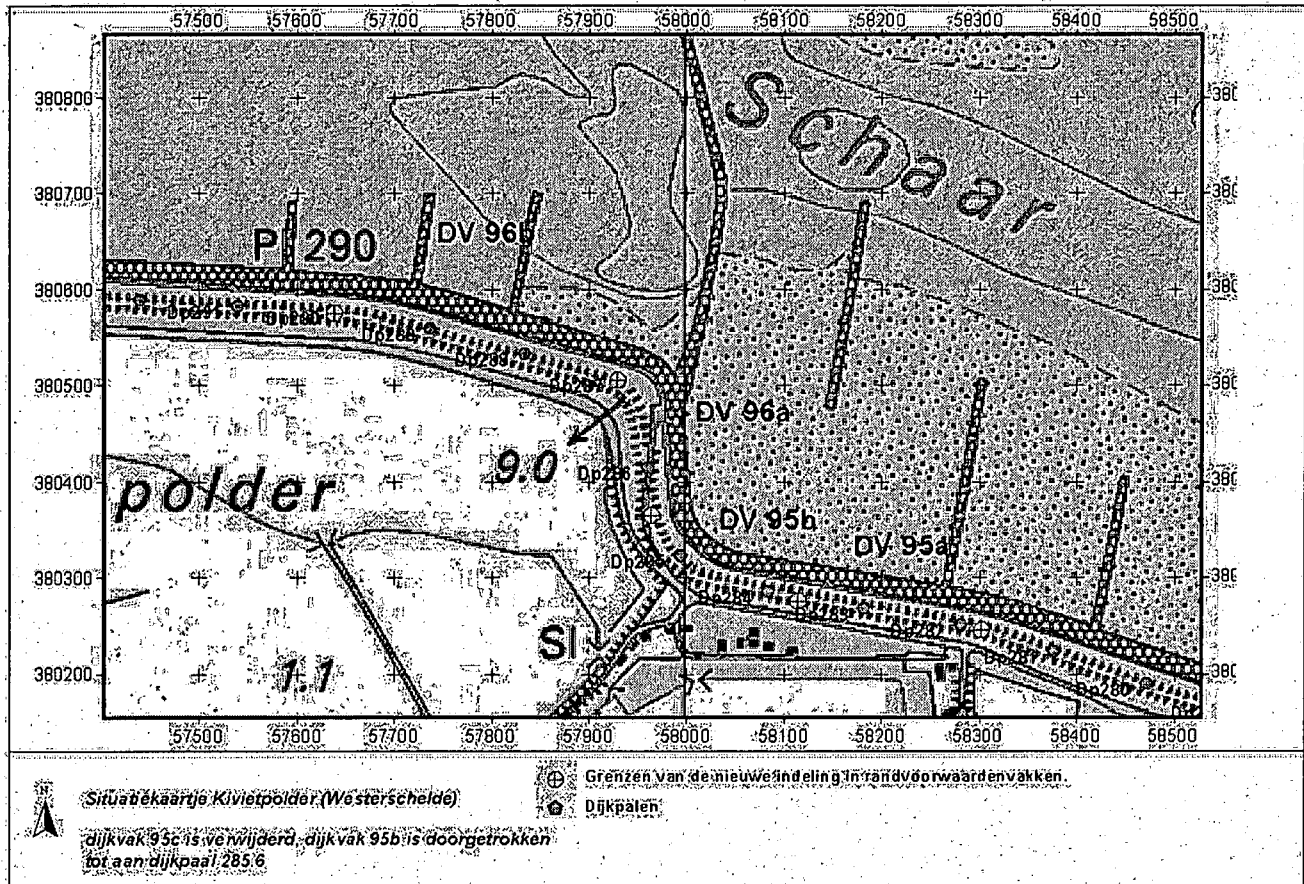
Bijlage 1.2 : Nieuwe grenzen, gebaseerd op eerdere memo's

Deze vernieuwde getallen zullen medio februari 2002 in een nieuwe versie van de golfrandvoorwaarden-tabellen verwerkt worden.
