Update detailadvies Maria-, Anna Friso en Jacobapolder inclusief Sophiahaven en Roompot

Aan : Yvo Provoost (Projectbureau Zeeweringen)
Van : Pol van de Rest (Svašek Hydraulics)
Tweede lezer : Dennis Hordijk (Royal Haskoning DHV) – samenvattende deel en bijlage 1
Erik Arnold (Royal Haskoning DHV) – bijlage 2 en 3
Datum : 25 januari 2013
Betreft : 2012.19C Update detailadvies Maria-, Anna Friso en Jacobapolder inclusief
Sophiahaven en Roompot
Status : Definitief
Ref. Svašek : 1587/U13040/C/PvdR

In dit detailadvies zijn de golfcondities beschreven voor de Maria-, Anna Friso en Jacobapolder, inclusief Sophiahaven en Roompot, welke betrekking heeft op het traject vanaf dijkkilometer 190.05 tot 194.86. Het ontwerptraacé loopt van dijkkilometer 190.50 tot 194.86. Dijkkilometer 190.50 ligt in dijkvak 7 en dijkkilometer 194.86 ligt op de grens van dijkvak 1a.

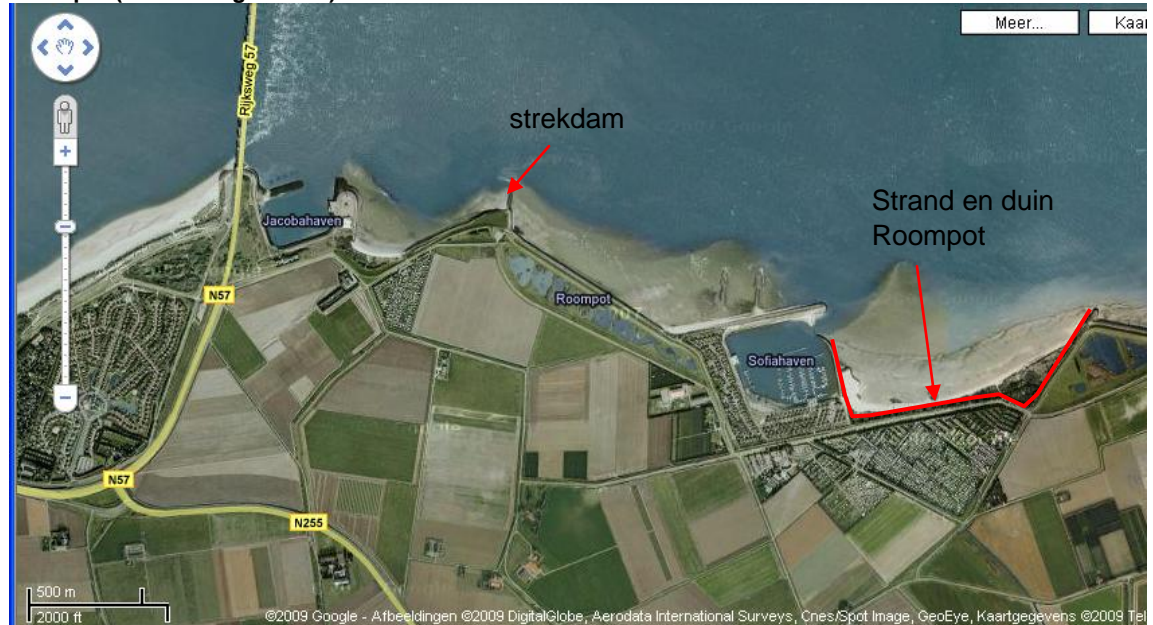
Figuur 1: Overzicht projectgebied met daarop o.a. de Jacobahaven, Sophiahaven en duin en strand bij Roompot (bron: Google Earth)

Langs het traject zijn enkele bijzondere objecten te onderscheiden, die in Figuur 1 zijn weergegeven (van west naar noord):

- Jacobahaven: Direct ten oosten van de Oosterscheldekering ligt de Jacobahaven met twee havendammen, welke hier de noordelijke en oostelijke dam worden genoemd. De noordelijk gelegen dam is een relatief lage dam van 35 meter breed en bestaat uit losse breuksteen. De kruin van deze dam ligt op NAP+0m tot NAP+0,5m. De oostelijke dam bestaat uit een plateau van circa 100 meter breed met een hoogte van ca. NAP+5,0m. In dit advies is er vanuit gegaan dat de oostelijke dam bestand worden gemaakt tegen 1/4000^{ste} golfcondities. De noordelijke dam wordt niet versterkt, maar omdat het niet aannemelijk is dat deze tijdens een storm in zijn geheel afslaat is in overleg met het waterschap besloten bij bepaling van de golfcondities in de haven er vanuit te gaan dat deze dam niet verder af zal slaan dan NAP (zie ref 25)

- Sophiahaven: De Sophiahaven wordt beschermd door een tweetal havendammen. In dit advies is er vanuit gegaan dat de noordelijke dam bestand worden gemaakt tegen 1/4000^{ste} golfcondities en de oostelijke dam niet. Daarom is alleen het golfreducerende effect van de noordelijke dam bij berekening van de golfcondities van de dijkvakken 5β t/m 5δ

- Strand Roompot: Ter plaatse van de Roompot (dijkvakken 6 en 7) bevindt zich een duin en een strand voor de achterliggende harde waterkering. Reductie van de golfcondities door het voorliggende strand is wel meegenomen in berekening van de golfcondities, reductie van de golfbelasting ten gevolge van het aanwezige duingebied is niet meegenomen. De golfcondities van de dijkvakken 6 en 7 gelden voor steenbekledingen voor een situatie zonder duinen. Voor dit gebied zijn eveneens indicatieve duinafslagberekeningen uitgevoerd, waarvan de aannames en conclusies in Bijlage 3 beschreven zijn [ref 16].

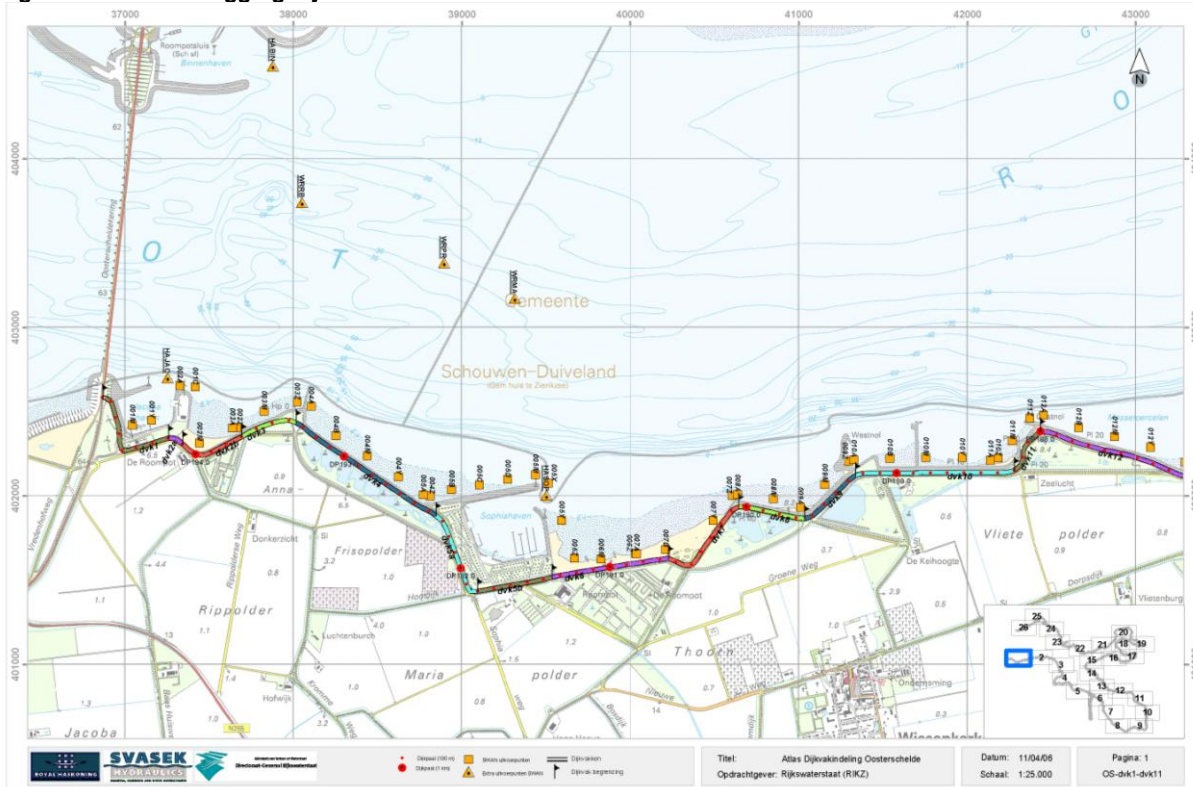
Figuur 2: Overzicht ligging dijkvakken 1 t/m 7

Let op: Dijkvak 1 uit Figuur 2 wordt niet in dit advies beschouwd, vanwege de mogelijke versterking van de dammen van de Jacobahaven. Daarom zijn voor de omgeving van de Jacobahaven nieuwe dijkvakken gecreëerd, genaamd 1a t/m 1f en de begrenzing van dijkvak 2a is gewijzigd. De ligging van deze dijkvakken is weergegeven in Figuur 3. Eveneens worden de dijkvakken 5a en 5b uit Figuur 2 niet in dit advies beschouwd, vanwege de mogelijke versterking van de dammen van de Sophiahaven. Daarom zijn voor de omgeving van de Sophiahaven nieuwe dijkvakken gecreëerd, genaamd 5a t/m 5f. De ligging van deze dijkvakken is weergegeven in Figuur 4.

Dit detailadvies heeft betrekking op de dijkvakken 1a t/m 7 (zie Figuur 2, 3 en 4). De dijkvakken liggen op Noord-Beveland (westzijde van de Oosterschelde), vlakbij de Oosterscheldekering. Het ontwerptraject loopt van dijkkilometer 190.50 tot 194.86. Dijkkilometer 190.50 ligt in dijkvak 7 en dijkkilometer 194.86 is de grens van dijkvak 1a. Dit advies beslaat traject dijkkilometer 190.05 tot 194.86 en komt dus overeen met een iets ruimer traject.

Voor de omgeving van de Jacobahaven zijn nieuwe dijkvakken en dijkvakgrenzen gecreëerd ten opzichte van de ligging van de dijkvakken, zoals aangegeven in Figuur 2. De nieuwe dijkvakken worden dijkvak 1a t/m dijkvak 1f genoemd en vervangen dijkvak 1 uit het voorgaande advies [ref 23]. De ligging van deze nieuwe dijkvakken is weergegeven in Figuur 3. Daarnaast is de begrenzing van dijkvak 2a gewijzigd. Bij berekening van de golfcondities van de dijkvakken is aangenomen dat de oostelijke dam bestand wordt gemaakt tegen maatgevende stormcondities. **De golfcondities van deze dijkvakken zijn dus alleen te gebruiken indien de voorliggende oostelijke dam bestand wordt gemaakt tegen de 1/4000 jr golfcondities.** Dit geldt alleen voor de dijkvakken 1b t/m 1e (in de haven) en dijkvak 2a, omdat alleen de golfcondities van deze dijkvakken een golfreducerend effect ondervinden van deze dam.
