Memo Golfcondities Buitenhavens Terneuzen

Momenteel is het ontwerp van de dijkverbetering van de Buitenhavens van Terneuzen langs de Westerschelde in voorbereiding. Gebleken is dat er in het dijktraject nog twee locaties zijn, waar nog geen hydraulische randvoorwaarden voor zijn bepaald. Om deze blanke stukken te vullen is deze aanvullende memo geschreven.

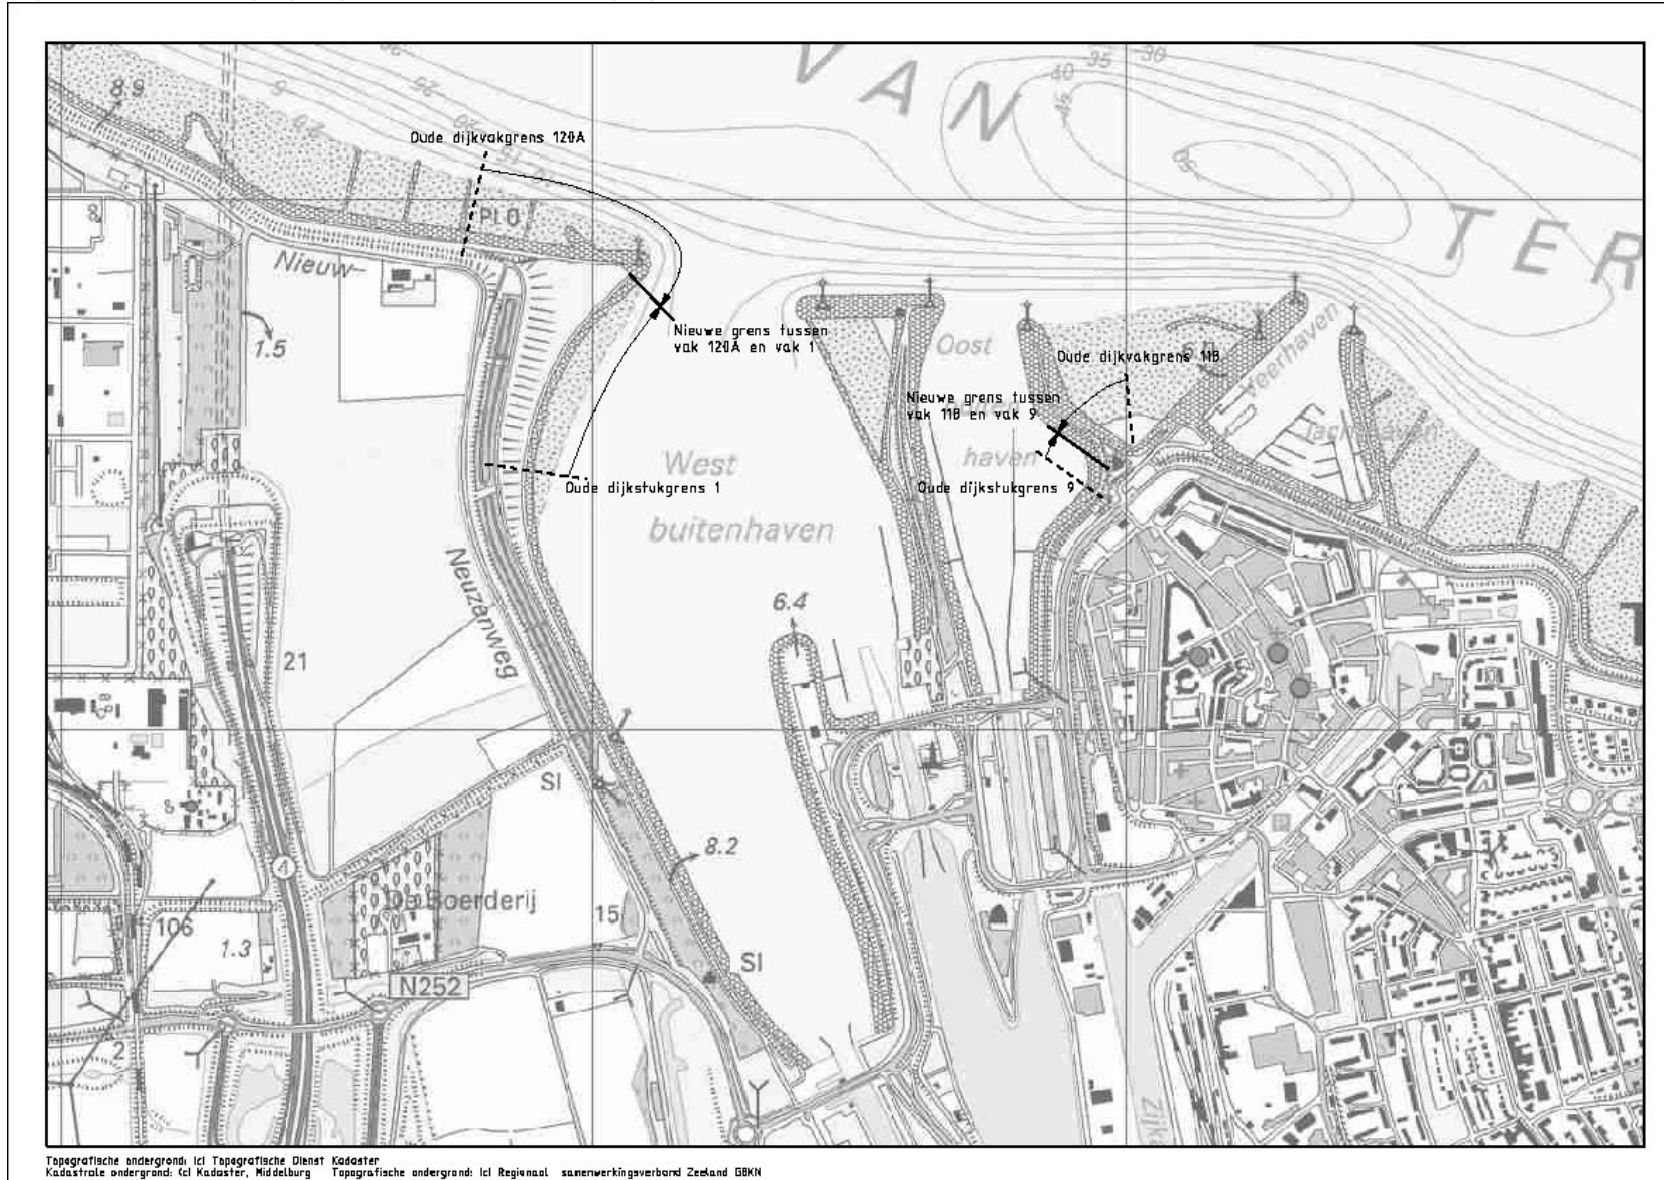
Figuur 1: Overzicht projectgebied en verschuiving dijkvakken

De verschuivingen van de betreffende dijkvakken zijn weergegeven in Figuur 1.
