# Ontwerpnota Van Citterspolder 2 [W31a]

Projectbureau Zeeweringen		Status: Definitief		
Dijkverbetering: Van Citterspolder 2		Versie: 3.0		
Ontwerpnota		Datum: 29 -1- 2012		
controle	Auteur	Intern	Toetsgroep	Ambtelijk Overleg
Naam:	[redacted] t	[redacted] zen	[redacted] t	[redacted] t
Paraaf:

016282 2011 PZDT-R-11186 ontw  
Ontwerpnota Van Citterspolder 2 (kerncentrale)

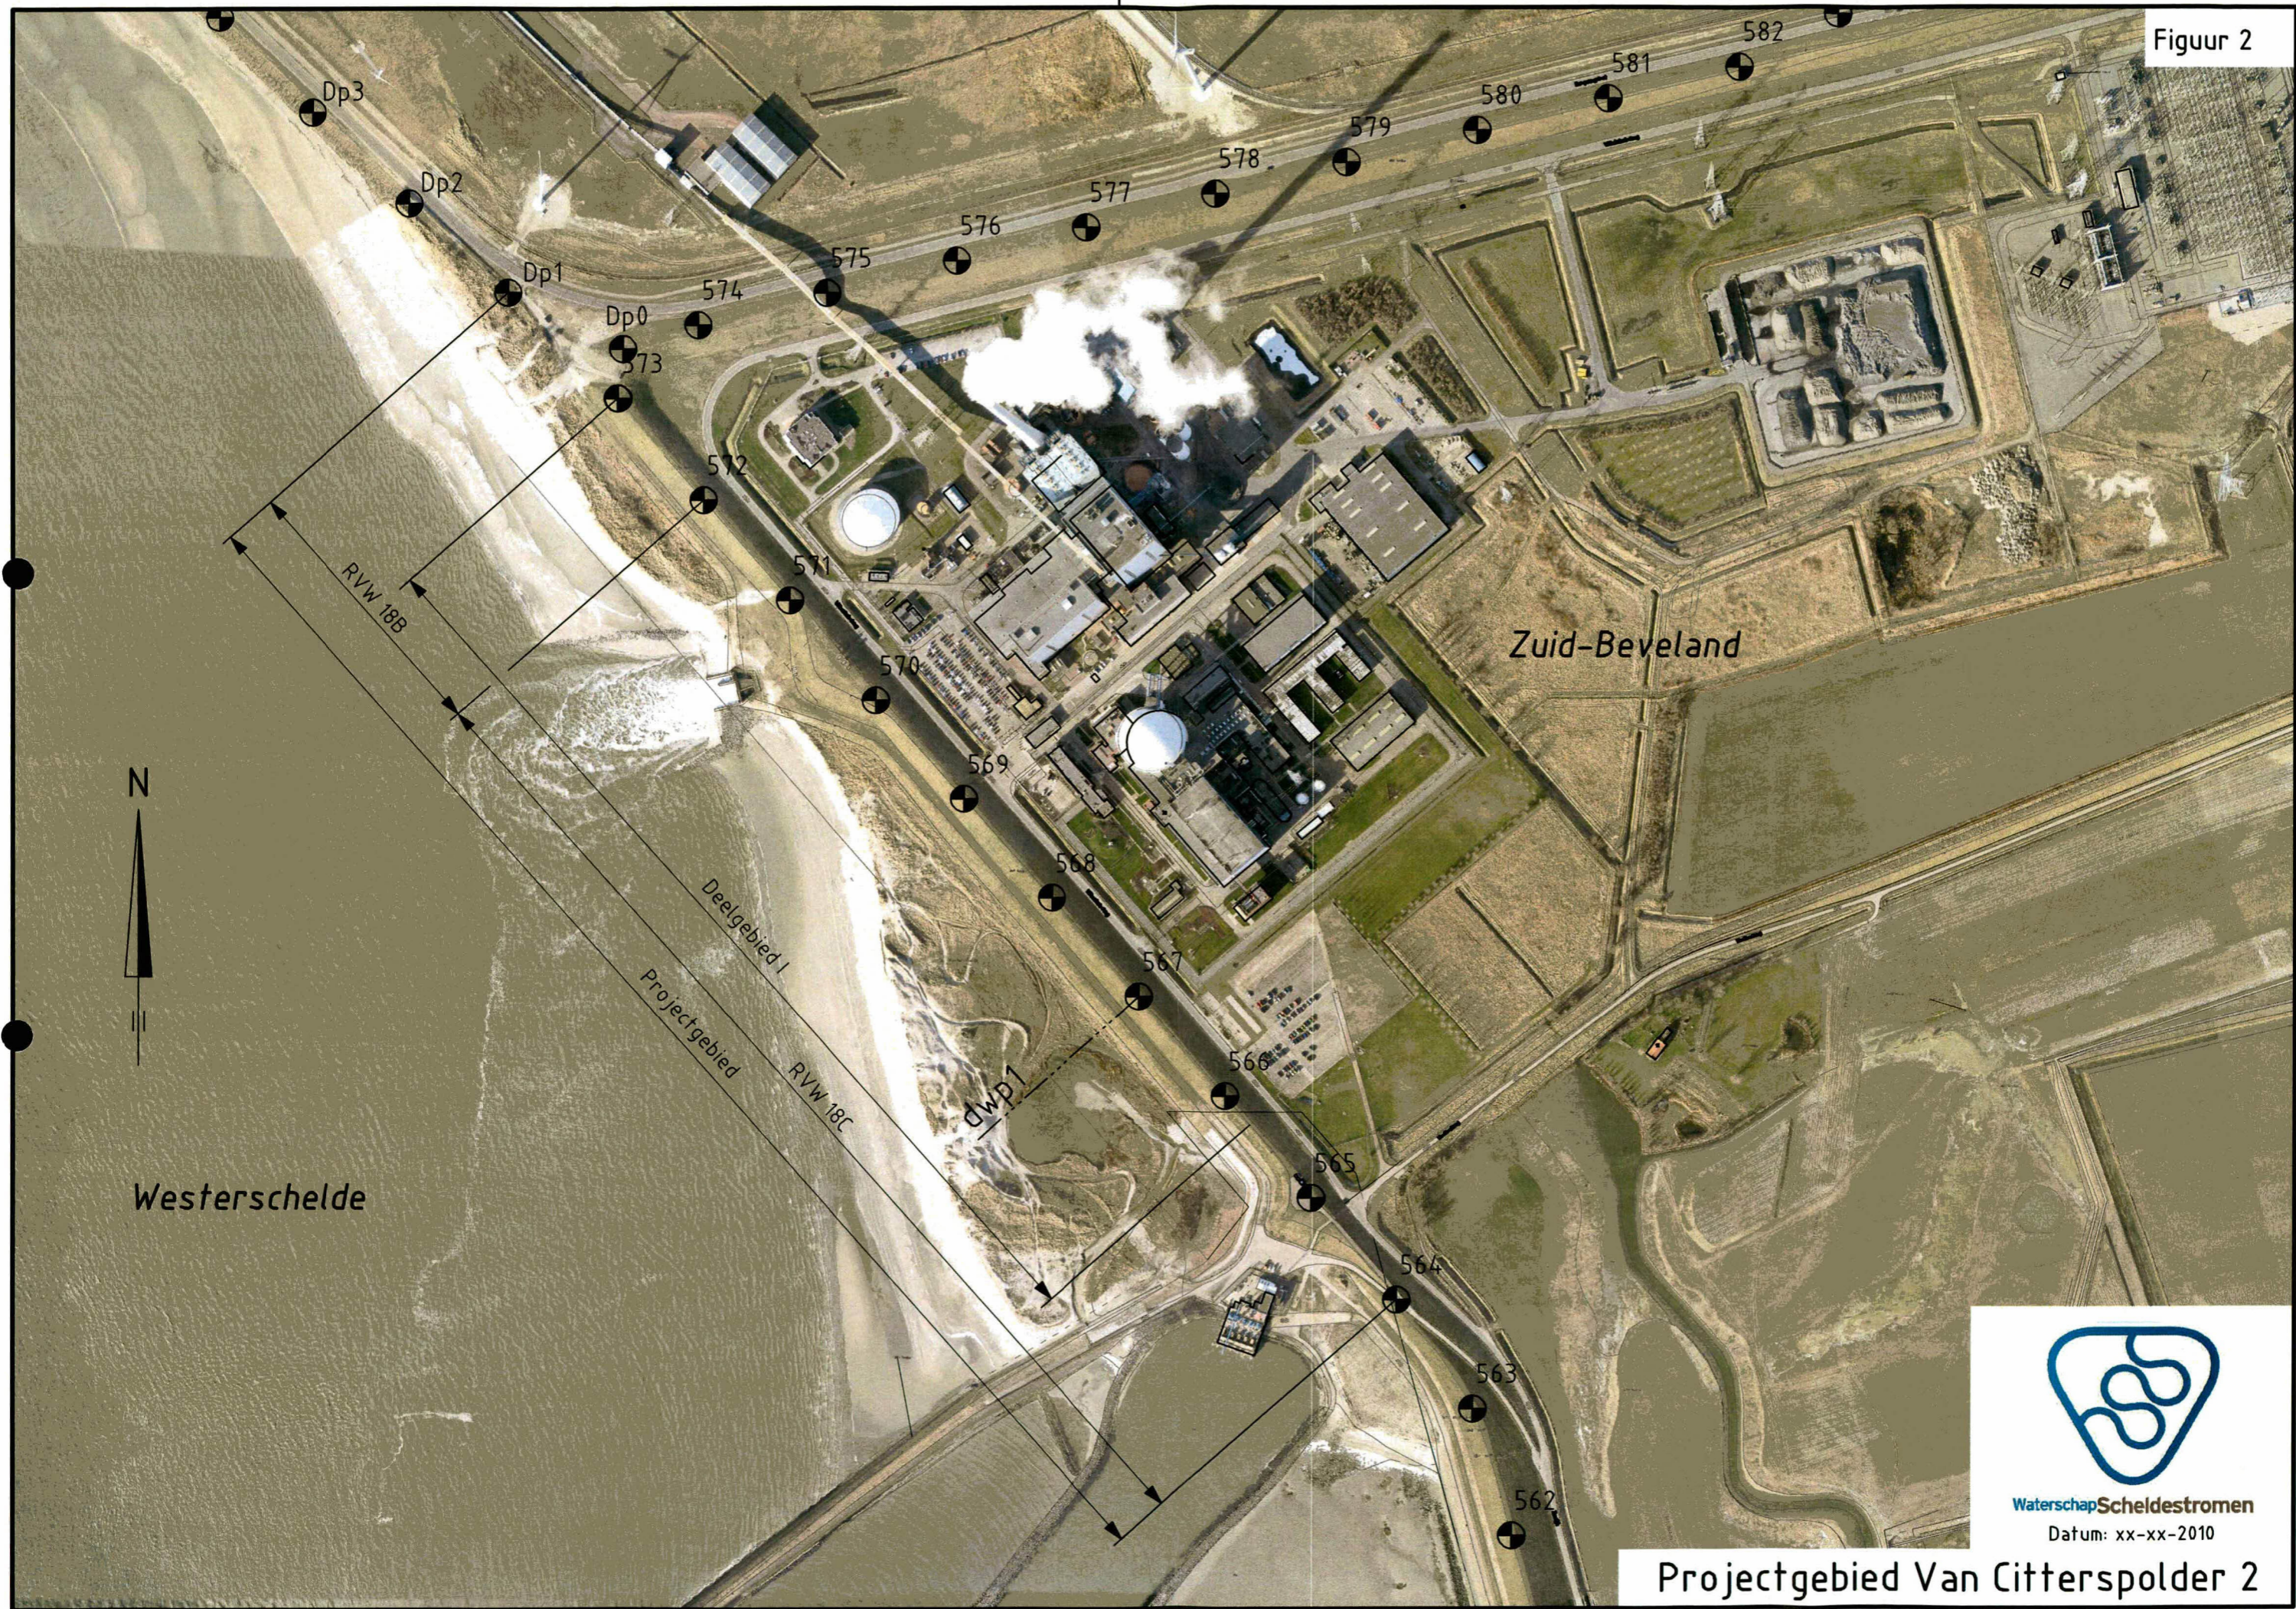
Figuur 2

Projectgebied Van Citterspolder 2

- Figuur 1: Overzichtssituatie
- Figuur 2: Projectgebied
- Figuur 3: Gloomingskaart huidige situatie
- Figuur 4: Gloomingskaart eindbeoordeling toetsing
- Figuur 5: Gloomingskaart alternatief 1 (voorkeur)
- Figuur 6: Gloomingskaart alternatief 2
- Figuur 7: Gloomingskaart alternatief 3
- Figuur 8: Dwarsprofiel, dp565+80m – dp573
- Figuur 9: Transportroutes

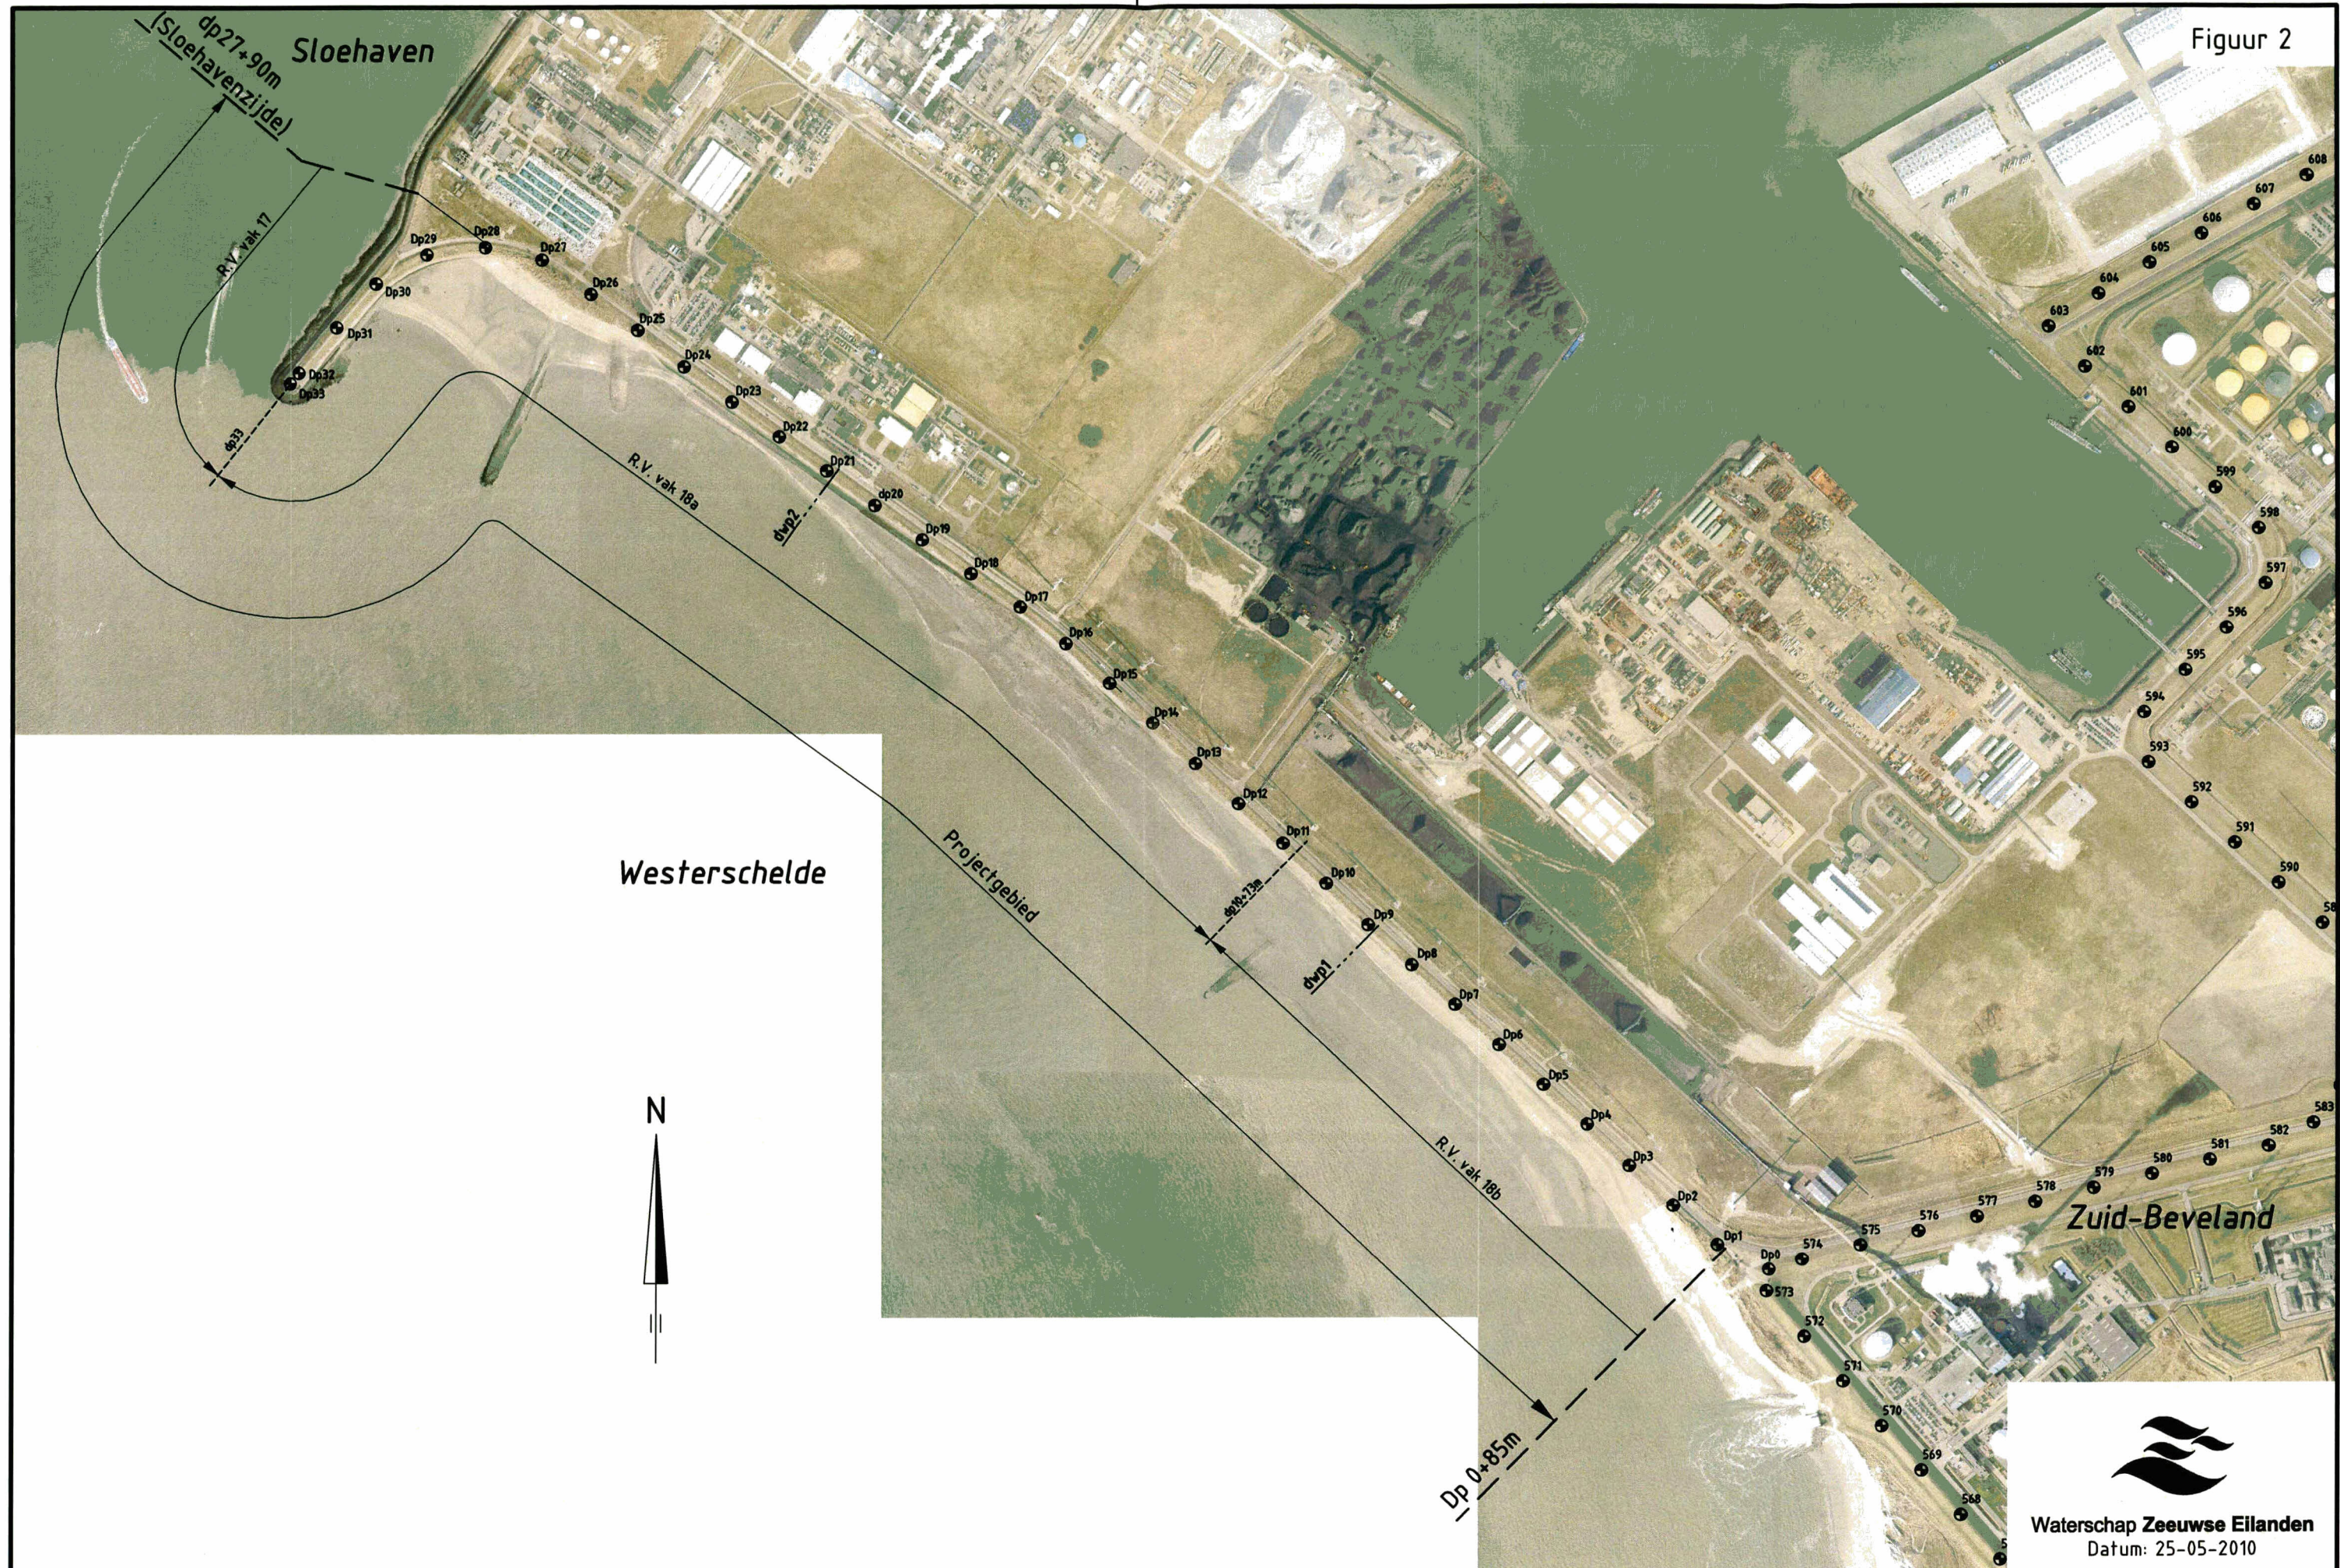
Figuur 2

**Projectgebied Oostelijke Sloehavendam / Kaloot**

- Figuur 1: Overzichtssituatie
- Figuur 2: Projectgebied
- Figuur 3: Gloomingskaart huidige situatie
- Figuur 4: Gloomingskaart eindbeoordeling toetsing
- Figuur 5: Gloomingskaart nieuwe situatie
- Figuur 6: Dwarsprofiel I, dp 8<sup>+87m</sup>
- Figuur 7: Dwarsprofiel II, dp 20<sup>+86m</sup>
- Figuur 8: Verborgene glooiing t.p.v. dp 29
- Figuur 9: Transportroute

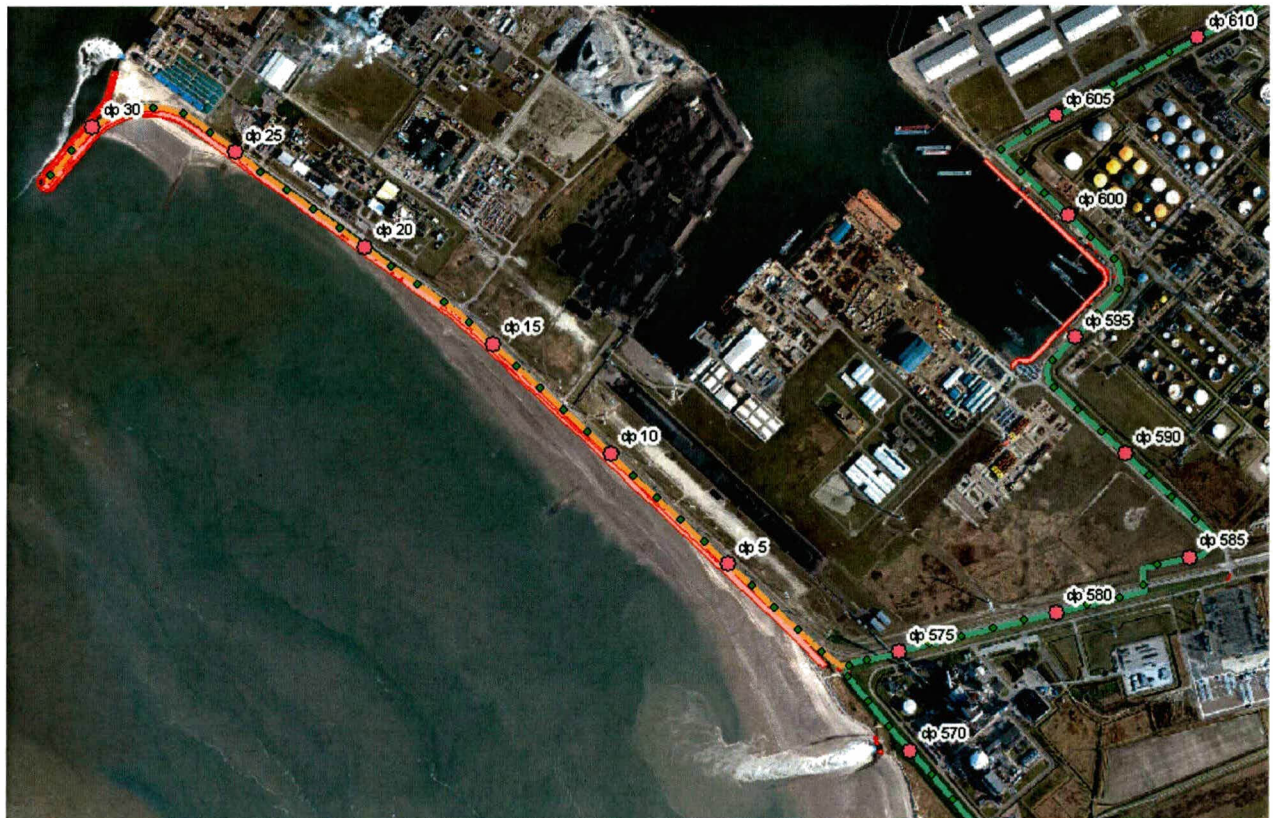
**Figuur 1**, Situatie met dijkpaalnummering
