Ontwerpnota Oostelijke Sloehavendam / Kaloot [W31]

PZDT-R-10085 ontw.

Projectbureau Zeeweringen		Status: Definitief		
Dijkverbetering Ontwerpnota		Versie: D2		
Ontwerpnota		Datum: 25-05-2010		
controle	Auteur	Intern	Toetsgroep	Projectbureau Zeeweringen
Naam:				
Paraaf:

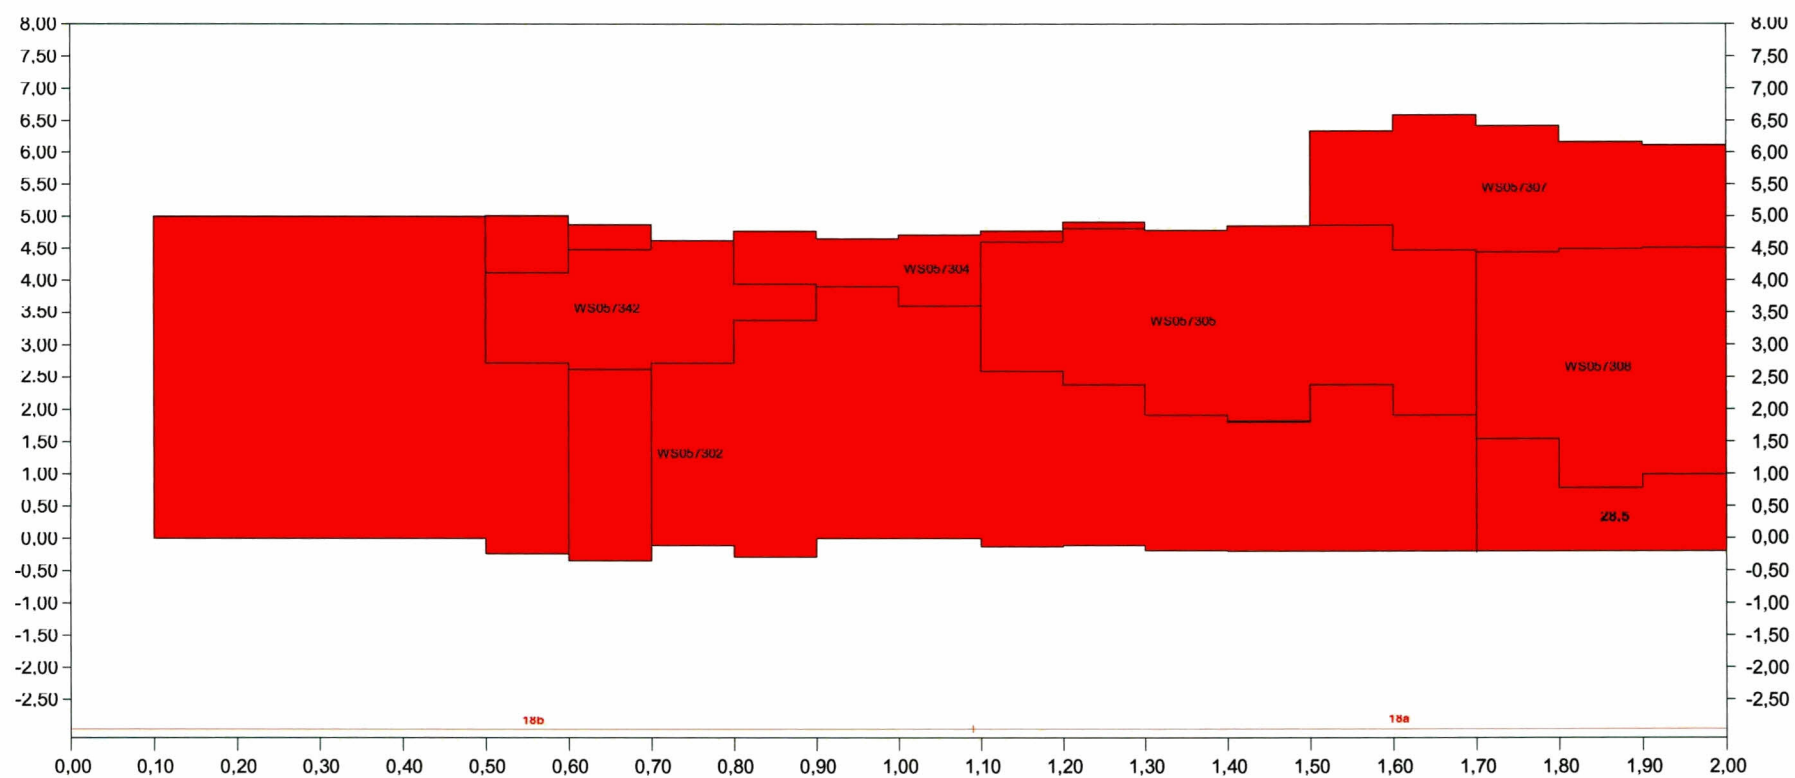
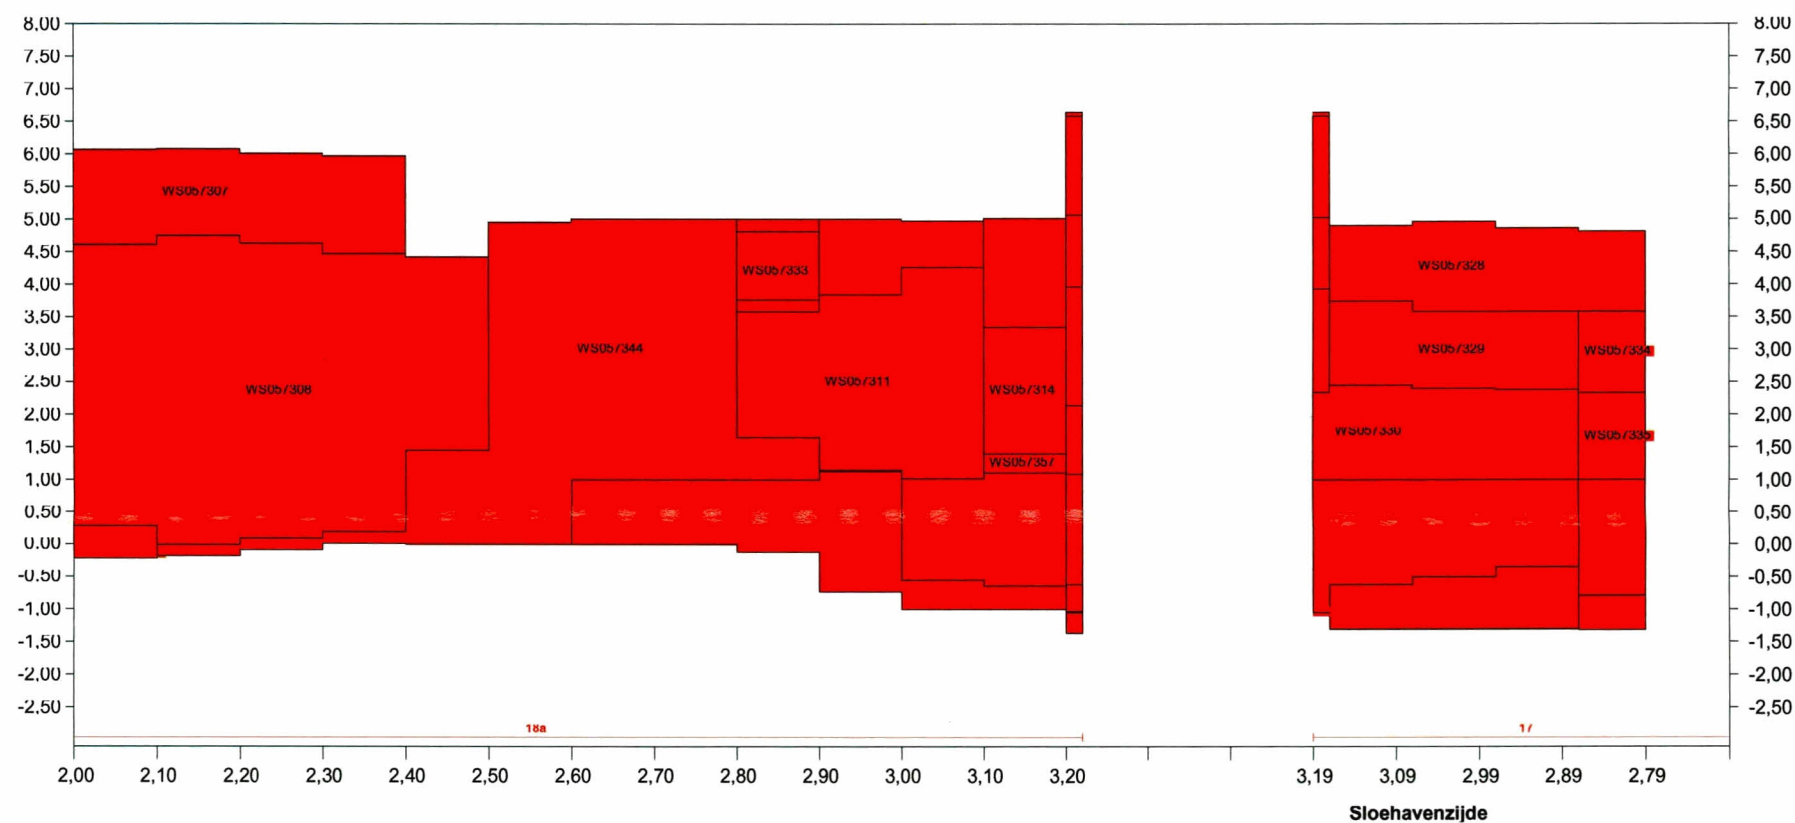
- goed onvoldoende nader onderzoek geen oordeel
- onvoldoende mits te vervangen bekleding geen gegevens

- Figuur 1: Overzichtssituatie
- Figuur 2: Projectgebied
- Figuur 3: Gloomingskaart huidige situatie
- Figuur 4: Gloomingskaart eindbeoordeling toetsing
- Figuur 5: Gloomingskaart nieuwe situatie
- Figuur 6: Dwarsprofiel I, dp 8^{+87m}
- Figuur 7: Dwarsprofiel II, dp 20^{+86m}
- Figuur 8: Verborgten glooiing t.p.v. dp 29
- Figuur 9: Transportroute

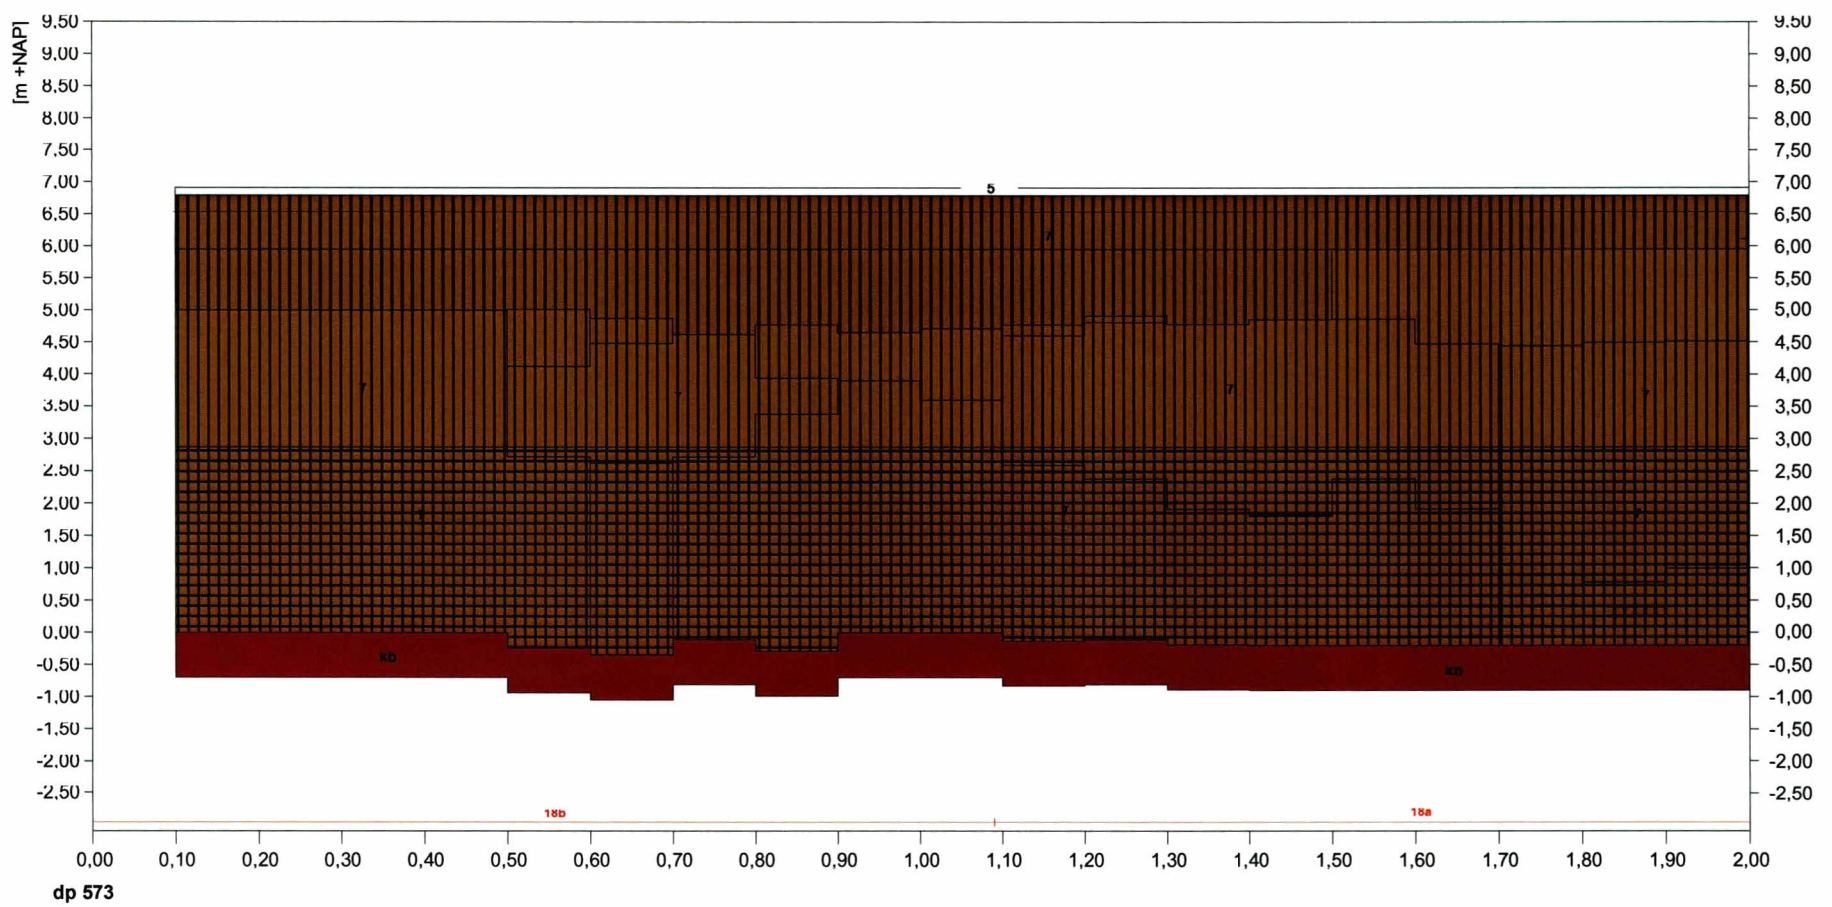
1	asfalt	11.4/5	betonblokken gekanteld	28.4	petit graniet	14.1	plaatbekleding	—	kruinlijn
5/5.1	open steenasfalt, Fixstone	29	koperslakblokken	28.5	granietblokken	20/21	gras	—	betonpenetratie
27	betonzuilen	28	basalt	28	overige natuursteen	17	doorgroeiessen	—	asfaltpenetratie (vol en zat)
10/11	betonblokken	28.1	Vilvoordse	kb	kreukelberm	56	keermuur ed	—	asfaltpenetratie (patroon)
11.1	Haringmanblokken	28.2	Lessinische	7/9	gepenetreerde breuksteen		overige bekleding	—	asfaltpenetratie (Ecolaag)
11.2	diaboolblokken	28.3	Doornikse	25	breuksteen		zand-/stortsteenlij	—	ecotoplaag
