Update detailadvies St. Pieterspolder, Nieuw Olzendepolder

Aan : Yvo Provoost (Projectbureau Zeeweringen)
 Van : Pol van de Rest (Svašek Hydraulics) en Erik Arnold (Royal Haskoning DHV)
 Tweede lezer : Dennis Hordijk (Royal Haskoning DHV)
 Datum : 16 november 2012
 Betreft : 2012.18C Update detailadvies St. Pieterspolder, Nieuw Olzendepolder
 Status : Definitief
 Referentie : 1587/U12310/C/PvdR

In dit detailadvies zijn de golfcondities beschreven voor de St. Pieterspolder, welke betrekking heeft op het traject van dijkkilometer 131.3 tot 135.5. Het ontwerptraacé loopt van dijkkilometer 131.6 tot 134.8. Dijkkilometer 131.6 ligt in dijkvak 64 en dijkkilometer 134.8 ligt in dijkvak 62b.

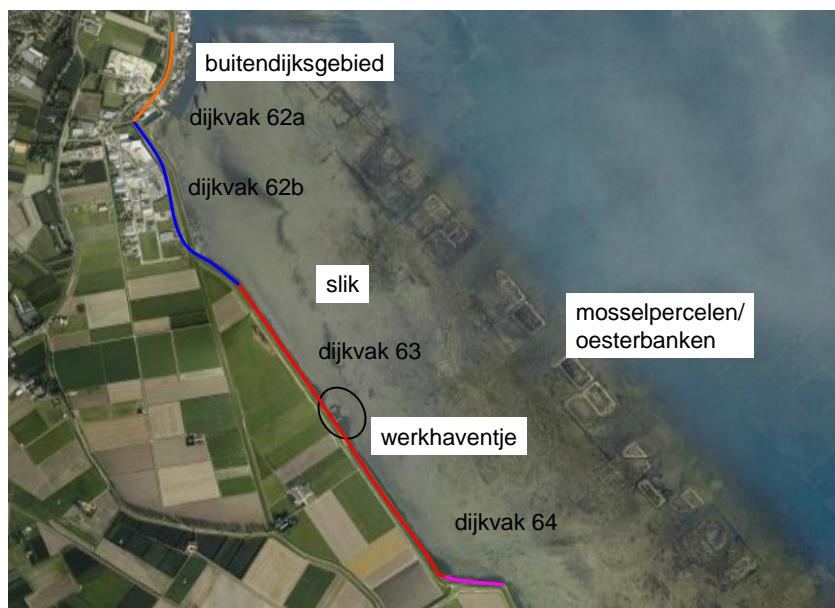
Figuur 1: Dijkvak 62 opgesplitst in 62a en 62b. Bijzondere objecten in ontwerptraject: buitendijksgebied, werkhaventje en mosselpercelen/oesterbanken. Ontwerptraject met rode / blauwe lijnen aangegeven (bron: Google Earth)

- Voor dijkvakken 62, 63 en 64 liggen mosselpercelen/oesterbanken op ca. 800 meter van de teen van de dijk (zie figuur 1). De mosselpercelen hebben geen golfreducerende werking bij een maatgevende storm.

- Voor dijkvak 63 ligt een werkhaventje (zie figuur 1). De havendammen zijn echter niet ontworpen op een maatgevende storm. Daarom hebben de havendammen geen golfreducerende werking bij een maatgevende storm. Het werkhaventje wordt daarom bij een maatgevende storm als 'verloren' beschouwd.

- Voor de dijkvakken 62a, 62b, 63 en 64 ligt een slik (zie figuur 1). De hoogteligging van het slik is meegenomen in de golfberekeningen, met medeneming van een kleine bodemverlaging [ref 1].

- Voor dijkvakken 62a, 62b, 63 en 64 liggen mosselpercelen/oesterbanken op ca. 800 meter van de teen van de dijk (zie figuur 1). De mosselpercelen hebben geen invloed op de golven onder maatgevende stormcondities.

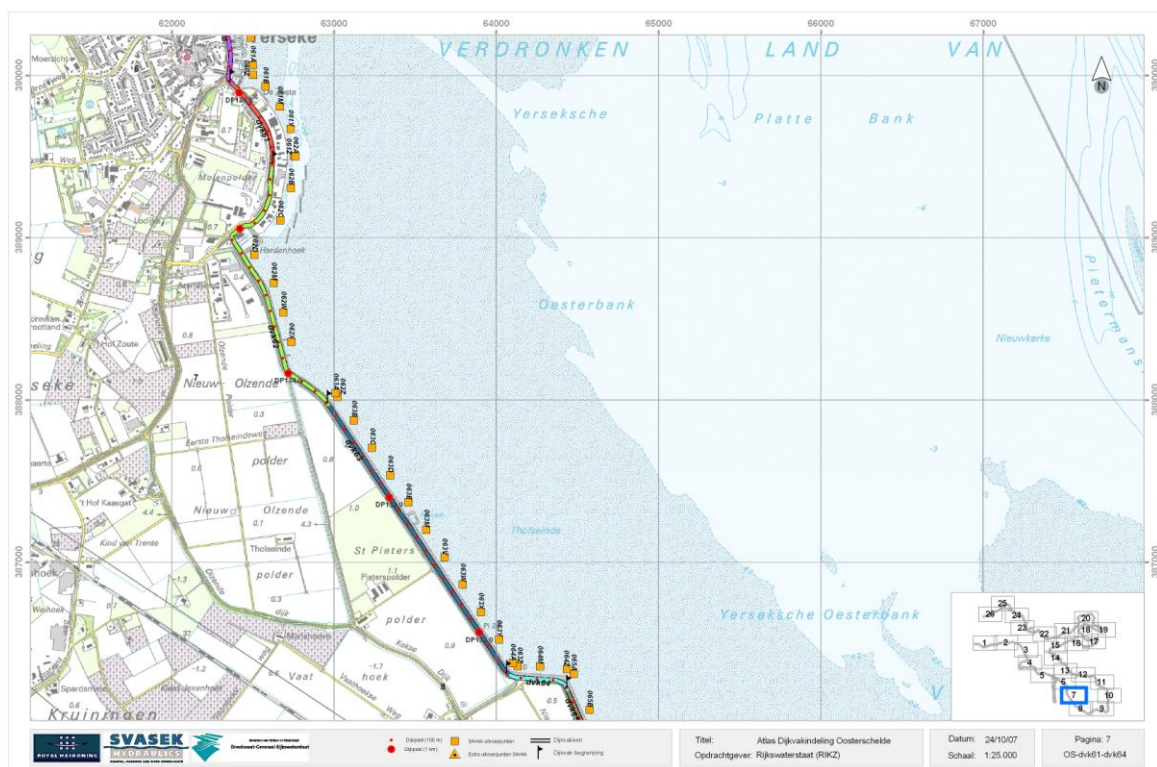
Figuur 2: Dijkvakken 62 t/m 64

Dit detailadvies gaat over de dijkvakken 62a t/m 64 (zie Figuur 2). Het tracé ligt ten zuiden van Yerseke in het oostelijk deel van de Oosterschelde. Het ontwerptracé loopt van dijkkilometer 131.6 tot 134.8. Dijkkilometer 131.6 ligt in dijkvak 64 en dijkkilometer 134.8 ligt in dijkvak 62b.
