Update detailadvies Philipsdam Noord

Aan : Yvo Provoost (Projectbureau Zeeweringen)
 Van : Pol van de Rest (Svašek Hydraulics)
 Tweede lezer : Dennis Hordijk (Royal Haskoning DVH)
 Datum : 8 november 2012
 Betreft : 2012.16B Update detailadvies Philipsdam Noord
 Status : Definitief
 Kenmerk : 1587/U12308/B/PvdR

In dit detailadvies zijn de golfcondities beschreven voor het traject Philipsdam Noord. Dit detailadvies gaat over de dijkvakken 136 t/m 147a. Het detailadvies is opgebouwd uit twee delen: het samenvattende advies (ontwerpwaarden) en de bijlagen (aanpak/resultaten detailadvies). Voor achtergrondinformatie bij het detailadvies wordt verwezen naar [ref. 8 en 9]. Bij het detailadvies hoort ook een excel-spreadsheet met randvoorwaarden, waarin de randvoorwaarden in overeenstemming met dit advies zijn opgenomen [ref. 10]. Tabel 1 geeft de dijkvaknummering coördinaten en dijkkilometrerings (zie ook [ref. 12]).

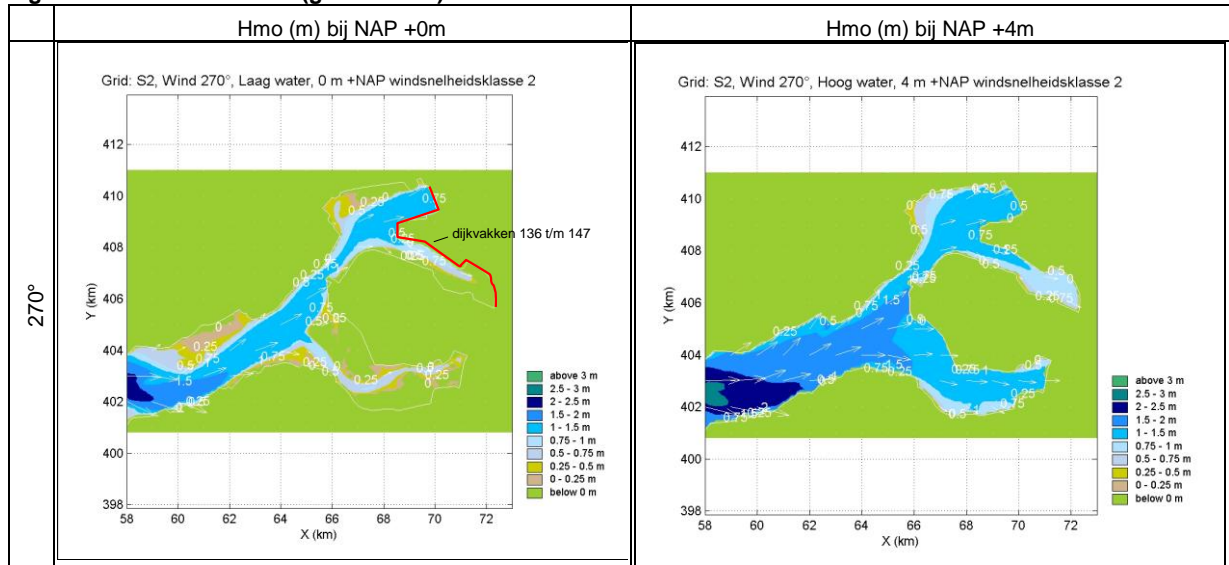
Figuur 4: SWAN resultaten (grof rooster)

Alle dijkvakken in het beschouwde traject worden het zwaarst belast door golven bij windrichtingen tussen 240 en 285 graden. Het noordelijk deel van het traject (dijkvak 146 t/m 147a) wordt over het algemeen het zwaarst belast door golven uit het zuidwesten (240°); bij deze richting kan golfgroei plaatsvinden over de Zype en de Krammer. Het middelste en zuidelijke deel van het traject wordt over het algemeen het zwaarst belast door golven uit het westen (270°); hier vindt golfgroei plaats over de Slaak (zie Figuur 4 en 5). Figuur 4 toont het met SWAN berekende golfveld (zonder enige correcties) voor de windrichting 270° bij de waterstanden NAP+0m en NAP+4m. Figuur 5 toont de golfcondities voor het noordelijk (windrichting 240°) en zuidelijk (windrichting 270°) deel van het traject bij de waterstanden NAP +0m en NAP +4m.
