Revisie Detailadvies Wilhelminapolder, Oostbevelandpolder

Aan : [REDACTED])
 Van : [REDACTED]
 Tweede lezer : [REDACTED]
 Datum : 24 november 2009
 Betreft : RKZ-1906.022_B_Revisie_Wilhelminapolder, Oostbevelandpolder
 Status : Definitief
 Ref. Svasek : PvdR/1463/09284/B

In dit detailadvies zijn de golfcondities beschreven voor de Wilhelminapolder, Oostbevelandpolder, welke betrekking heeft op het traject vanaf dijkkilometer 162.05 tot 167.70. Het ontwerptraject loopt van dijkkilometer 162.20 tot 167.65.

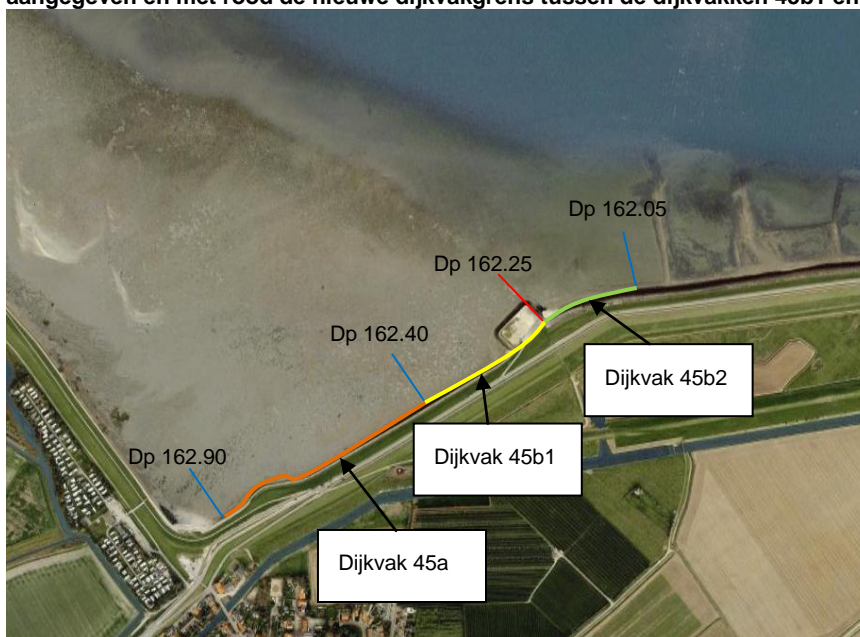
Figuur 3: Ligging dijkvakken 45a, 45b1 en 45b2 (met blauw zijn de ongewijzigde dijkvakgrenzen t.o.v. ref 10 aangegeven en met rood de nieuwe dijkvakgrens tussen de dijkvakken 45b1 en 45b2)

Dijkvak 45b is op verzoek van projectbureau Zeeweringen opgedeeld in een tweetal dijkvakken, ten opzichte van het vorige advies [ref 10], welke dijkvakken 45b1 en 45b2 worden genoemd. De nieuwe ligging van de dijkvakken is weergegeven in Figuur 3 en aangegeven in Tabel 1. Bij het ontwerp is gebleken dat op basis van de randvoorwaarden uit het vorige advies [ref 10], geen gekantelde betonblokken toegepast kunnen worden in dijkvak 45b, maar echter wel in dijkvak vak 45a. Praktisch gezien blijft er daardoor een kort stuk dijkttraject over van dp 162.25 tot dp 162.40, waar geen gekantelde betonblokken toegepast kunnen worden. Door opdeling van dijkvak 45b in twee aparte dijkvakken sluiten de randvoorwaarden specifiek aan op de opgesplitste dijkvakken, waardoor gekantelde betonblokken (van dp 162.25 tot dp 162.40) alsnog kunnen worden toegepast en een praktischer ontwerper kan worden gemaakt.
