## Update detailadvies Vierbannepolder / Klein Beijerenpolder

Aan : Yvo Provoost (Projectbureau Zeeweringen)  
 Van : Erik Arnold (Royal Haskoning)  
 Tweede lezer : Pol van de Rest (Svašek Hydraulics)  
 Datum : 21 oktober 2011  
 Betreft : 2011.06F Update detailadvies Vierbannepolder / Klein Beijerenpolder  
 Status : Definitief  
 Ref. Royal Haskoning : 9V9006.A0/N0060/EARN/ILAN/Rott1

Dit detailadvies gaat over de dijkvakken 148j t/m 151 (zie Figuur 3). Het tracé ligt ten zuiden van Ouwerkerk in het noordelijke deel van de Oosterschelde. Het ontwerptraacé loopt van dijkkilometer 30.9 tot 32.3. Dijkkilometer 30.9 ligt in dijkvak 150. Dijkkilometer 32.3 ligt in dijkvak 148j.

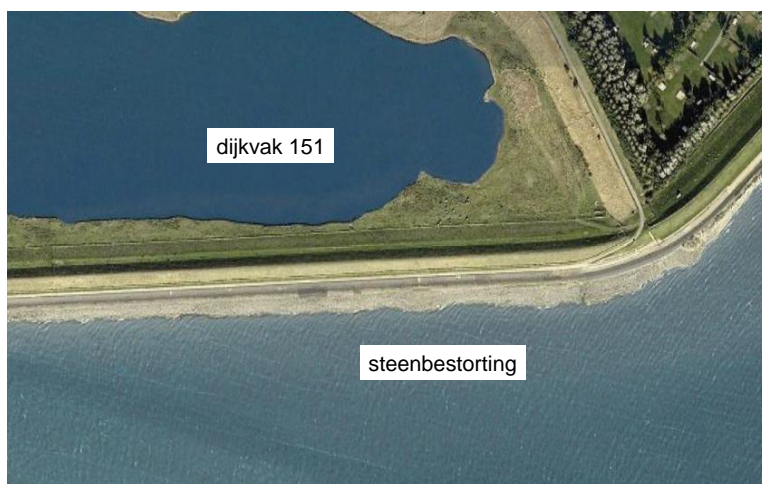
**Figuur 2: Schor (bron: Google Earth)**

- Voor dijkvak 151 ligt ca. 50 meter aan steenbestorting voor de dijk (zie Figuur 2). Dit stukje dijk is een van de meest aangevallen trajecten en heeft een enorm steile vooroever. Bij het verzwaren van de dijkbekleding moet daarom rekening gehouden worden met een mogelijk onstabiele vooroever. De steile vooroever beïnvloedt echter de randvoorwaarden niet.

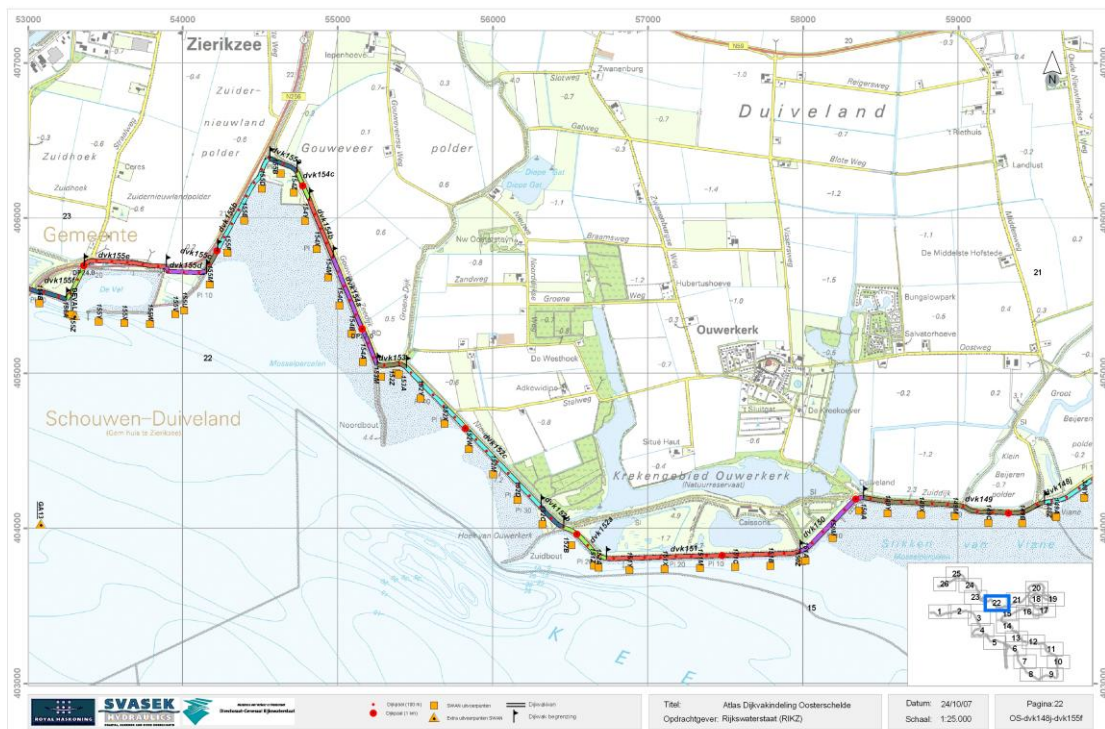
Figuur 3: Dijkvakken 148j t/m 151

Dit detailadvies gaat over de dijkvakken 148j t/m 151 (zie Figuur 3). Het tracé ligt ten zuiden van Ouwkerk in het noordelijke deel van de Oosterschelde. Het ontwerptraacé loopt van dijkkilometer 30.9 tot 32.3. Dijkkilometer 30.9 ligt in dijkvak 150. Dijkkilometer 32.3 ligt in dijkvak 148j.

- Voor dijkvak 148j en 149 en oostelijk daarvan liggen de slikken van Viane (niet of nauwelijks begroeid voorland wat beneden gemiddeld hoogwater ligt), zie Figuur 3. Bij het bepalen van de golfcondities met het golfgroeimodel SWAN is rekening gehouden met een afnemende bodemhoogte van deze slikken.

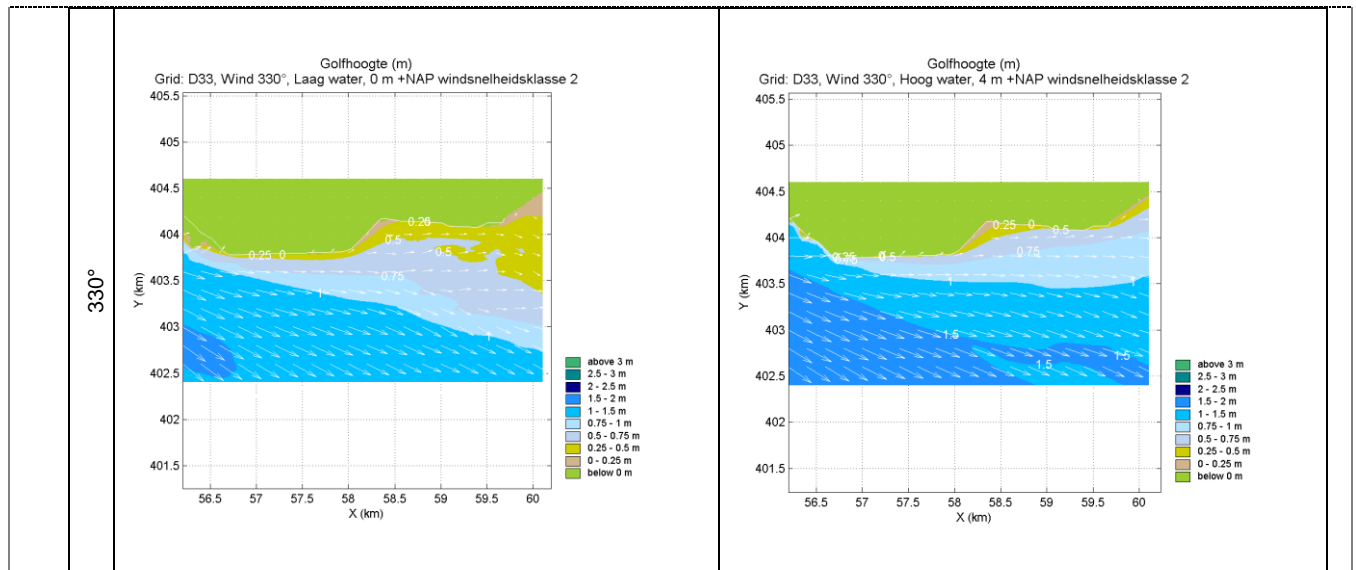
**Figuur 4: SWAN resultaten voor  $H_s$  bij een waterstand NAP +0m en +4m. Met ruimende wind van boven naar onder.**

Opvallend is de sprong in golfhoogte tussen de dijkvakken 149 en 148j. Dit wordt veroorzaakt door het ondiepere voorland bij dijkvak 148j, wat ook is terug te zien in Figuur 6 van het advies. Door de strekdam die ligt tussen dijkvak 148j en 149 is de overgang in bodemhoogte vrij abrupt. Bij dijkvak 148j zijn de uitvoerpunten 815 (348Y, bodem op NAP -0.87m) en 812 (348V, bodem op -0.42m) maatgevend en voor dijkvak 149 zijn de uitvoerpunten 820 (149M, bodem op NAP -1.48m) en 816 (348Z, bodem op NAP -1.17m) maatgevend.

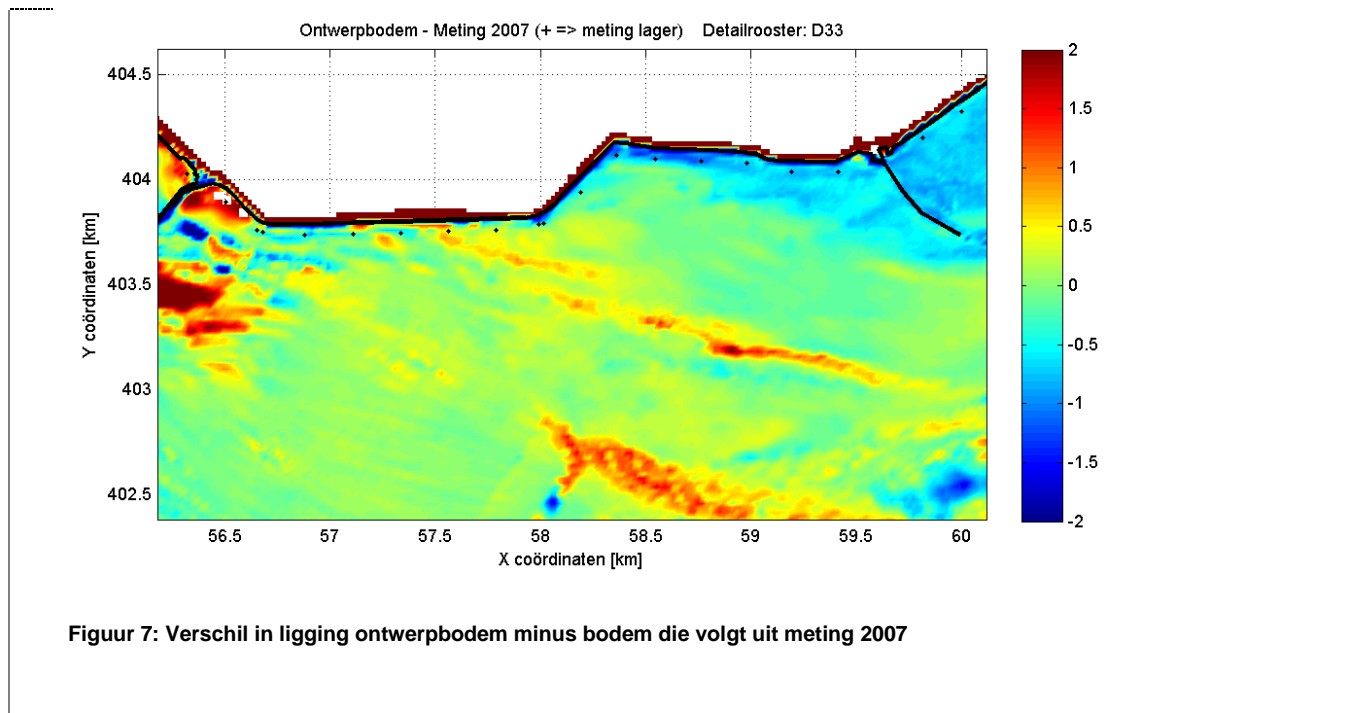
In Figuur 7 is het verschil weergegeven tussen de bodemligging uit de ontwerpbodem, waarop de randvoorwaarden in dit advies gebaseerd zijn, minus de bodemligging op basis van metingen uit 2007. Positieve waarden geven aan dat de huidige bodemligging (meting uit 2007) lager ligt dan de ontwerpbodem. Uit Figuur 7 blijkt dat de bodem in de directe omgeving van dijkvak 151 die volgt uit metingen van 2007 lager ligt dan de ontwerpbodem. De bodemontwikkeling voor dijkvak 151 lijkt sneller te gaan dan in 1998 was voorzien en wij raden de ontwerper aan hier rekening mee te houden bij het ontwerp van de kreukelberm. Uit berekeningen op basis van de prognosebodem in vergelijking met de ontwerpbodem blijkt dat de totale golfbelasting Z1 voor dijkvak 148j en 149 niet toeneemt en voor de dijkvakken 150 en 151 licht toeneemt [tabel 7.1 uit ref 17]. Aangeraden wordt om bij de dijkvakken waar de golfbelasting licht toeneemt robuustheid in het ontwerp in te bouwen.
