Update detailadvies Krabbenkreekdam

Aan : Yvo Provoost (Projectbureau Zeeweringen)
 Van : Erik Arnold (Royal Haskoning)
 Tweede lezer : Pol van de Rest (Svašek Hydraulics)
 Datum : 1 november 2010
 Betreft : 2010.17C Update detailadvies Krabbenkreekdam
 Status : Definitief
 Ref. Royal Haskoning : 9V9006.A0/N0170/EARN/ILAN/Rott1

Dit detailadvies gaat over de dijkvakken 125 t/m 127a (zie Figuur 3), welke betrekking heeft op het traject van dijkkilometer 70.4 tot 73.3. Het tracé ligt ten zuiden van Sint Philipsland. Het ontwerptraacé loopt van dijkkilometer 70.6 tot 72.5. Dijkkilometer 70.6 ligt in dijkvak 127a en dijkkilometer 72.5 ligt in dijkvak 125.

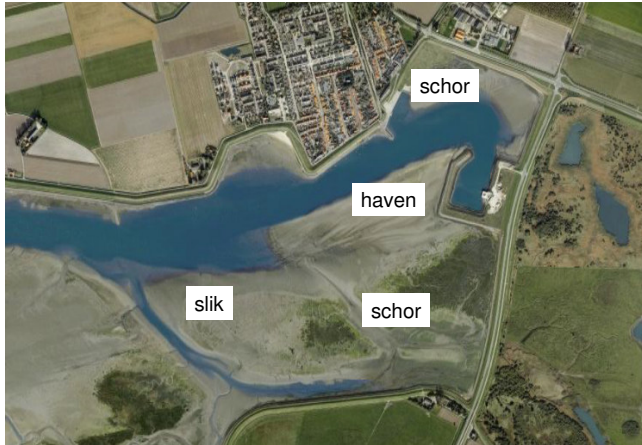
Figuur 1: Een haven, slik en schor maken deel uit van het traject (bron: Google Earth)

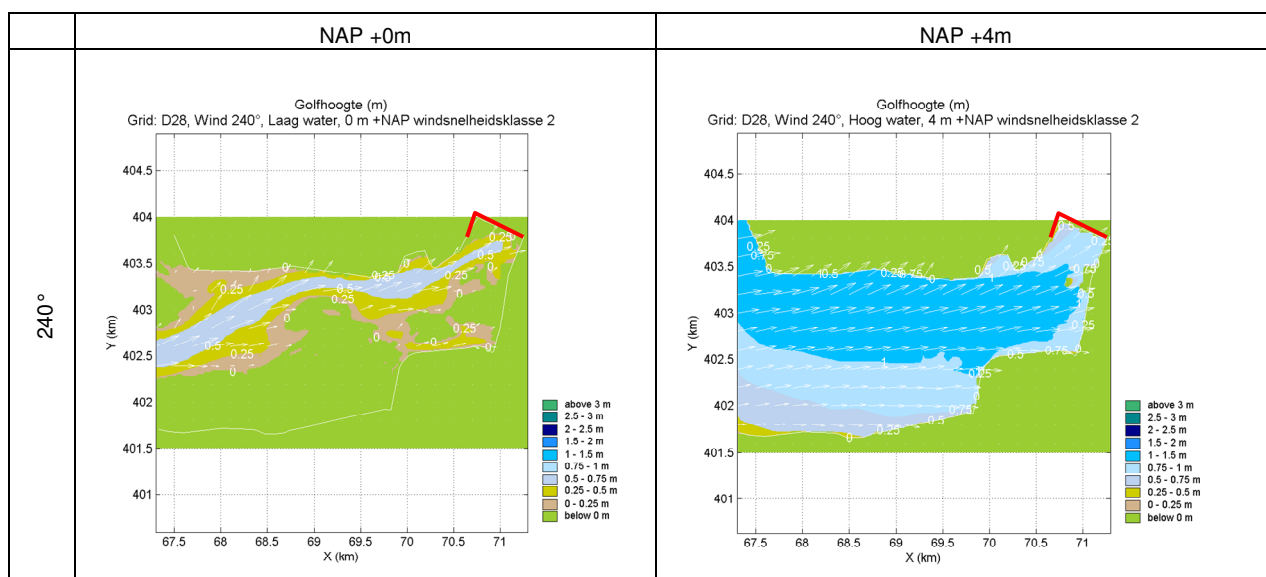
Figuur 6: SWAN resultaten voor H_s bij een waterstand van NAP +0m en +4m.

De golfcondities voor dijkvak 127a worden bepaald op basis van drie uitvoerpunten: 127B, 127C en 127D. Deze uitvoerpunten liggen op en nabij het schor en zijn niet representatief voor het oostelijke deel van het dijkvak, dat aan dieper water ligt. Daarom is uitvoerpunt 126Z ook meegenomen (zie figuur 3). Dit uitvoerpunt ligt op dieper water. Door het meenemen van dit uitvoerpunt worden de golfcondities voor dijkvak 127a zwaarder bij met name de lagere waterstanden (NAP +2m). Voor het dijktraject wat achter het schor ligt (westelijke deel) hebben de zwaardere golfcondities weinig consequenties vanwege de hoge schorligging. Volgens de beheerder (WSZE, Ad Beaufort) is het schor nabij St. Philipsland (km 70.8) redelijk stabiel. Wel is sprake van enige vervlakking, zoals bij alle schorren in de Oosterschelde. Er is echter geen sprake van een duidelijke erosie of sedimentatie. Tot een hoogte van NAP 2-3 meter wordt de dijk daarom achter het schor niet of nauwelijks belast. Bij het ontwerp hoeft daarom geen extra verre insteek te worden toegepast vanwege erosie. Bij hoge waterstanden (NAP +3m en NAP+4m) zijn de golfcondities voor het grootste deel van het dijkvak nagenoeg gelijk. Alleen aan de westzijde zijn de golfcondities duidelijk minder zwaar (zie figuur 6). Aangezien het om een relatief kort stuk gaat en sprake is van enige vervlakking van het schor, wordt geadviseerd om hier het voorzorgsprincipe toe te passen en de 'zwaardere' golfcondities ook in het westelijk deel van dit dijkvak toe te passen.
