Polder/Dijkvak  
Polder de Breede Watering,  
Stormezandepolder (Zuid-Beveland, nabij  
Kattendijke)  
dp 1578 – dp 1622

**Erratum PZDT-M-06288 inv (controle/vrijgave toetsing Polder de Breede Watering, Stormezandepolder)**

Dit erratum is een aanvulling op de controle/vrijgave toetsing van de Polder de Breede Watering en Stormezandepolder ten noorden van Kattendijke tussen dp 1578 en dp 1622 met kenmerk PZDT-M-06260 d.d. 12 juni 2006.

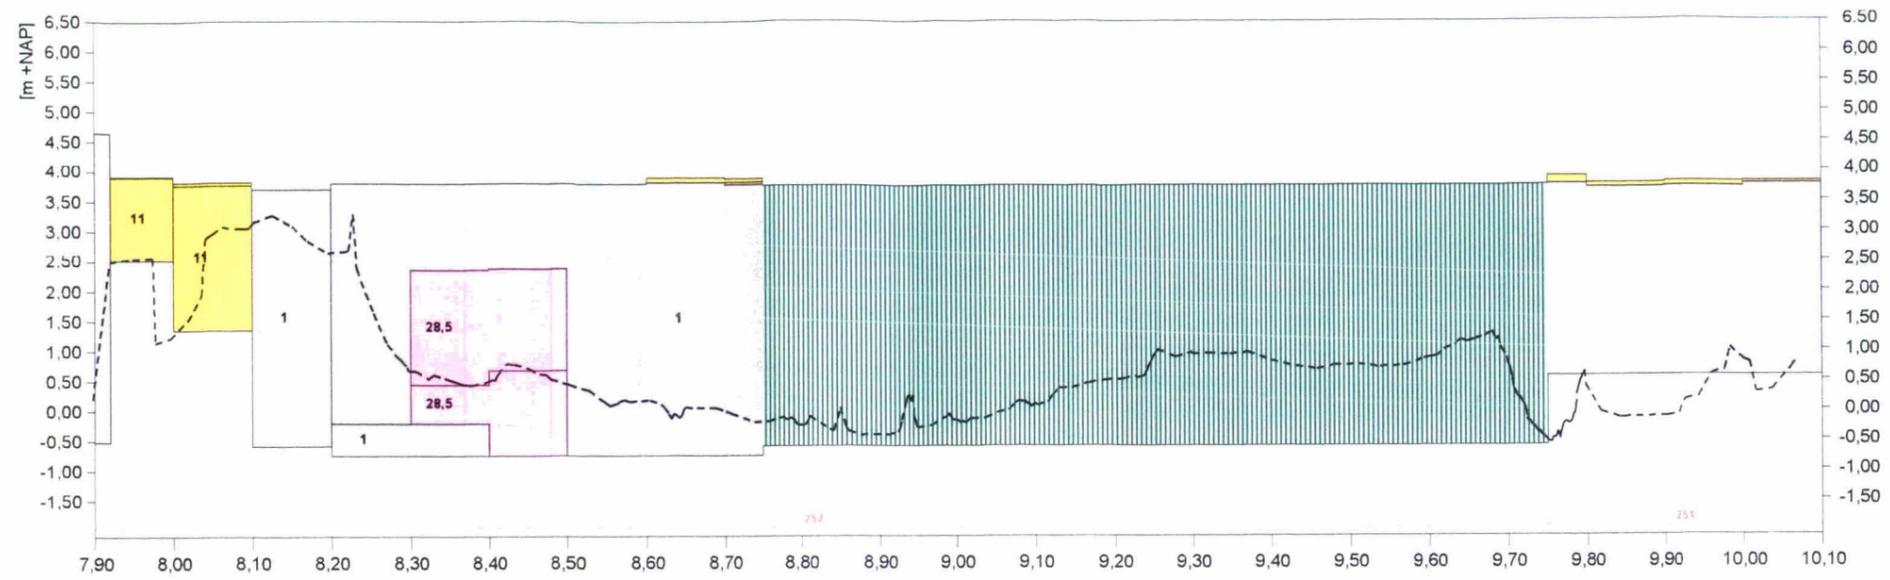
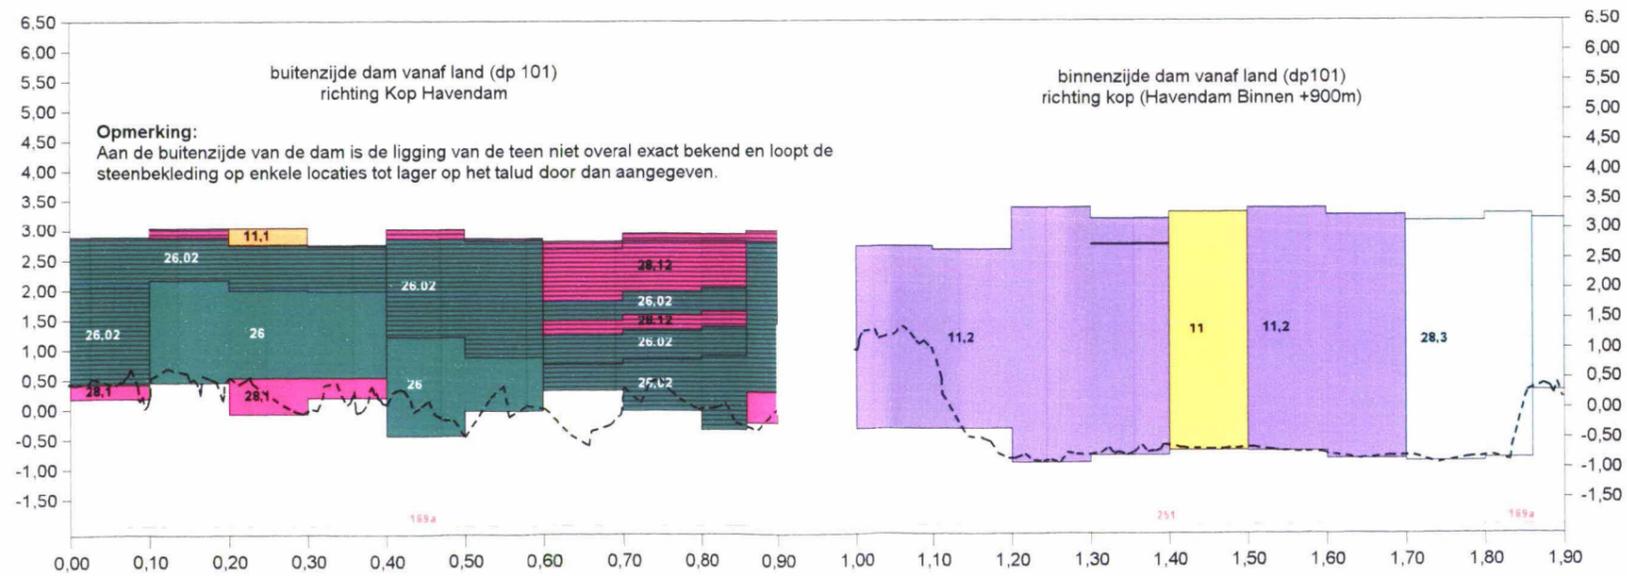
**Opmerking:**  
Aan de buitenzijde van de dam is de ligging van de teen niet overal exact bekend en loopt de steenbekleding op enkele locaties tot lager op het talud door dan aangegeven.
