## Update detailadvies Moggershilpolder, Anna Vosdijkpolder

Aan : Yvo Provoost (Projectbureau Zeeweringen)  
 Van : Pol van de Rest (Svašek Hydraulics)  
 Tweede lezer : Erik Arnold (Royal Haskoning)  
 Datum : 1 november 2010  
 Betreft : 2010.11C Update detailadvies Moggershilpolder, Anna Vosdijkpolder  
 Status : Definitief  
 Ref. Svašek : 1605/U10281/C/PvdR  
 Ref. Royal Haskoning : 9V9006.A0/N0110/EARN/ILAN/Rott1

In dit detailadvies zijn de golfcondities beschreven voor de Moggershilpolder, Anna Vosdijkpolder, welke betrekking heeft op het traject van dijkkilometer 78.85 tot 83.85. Het ontwerptraject loopt van dijkkilometer 80.30 tot 83.60. Dijkkilometer 80.30 ligt in dijkvak 121 en dijkkilometer 83.60 ligt in dijkvak 117.

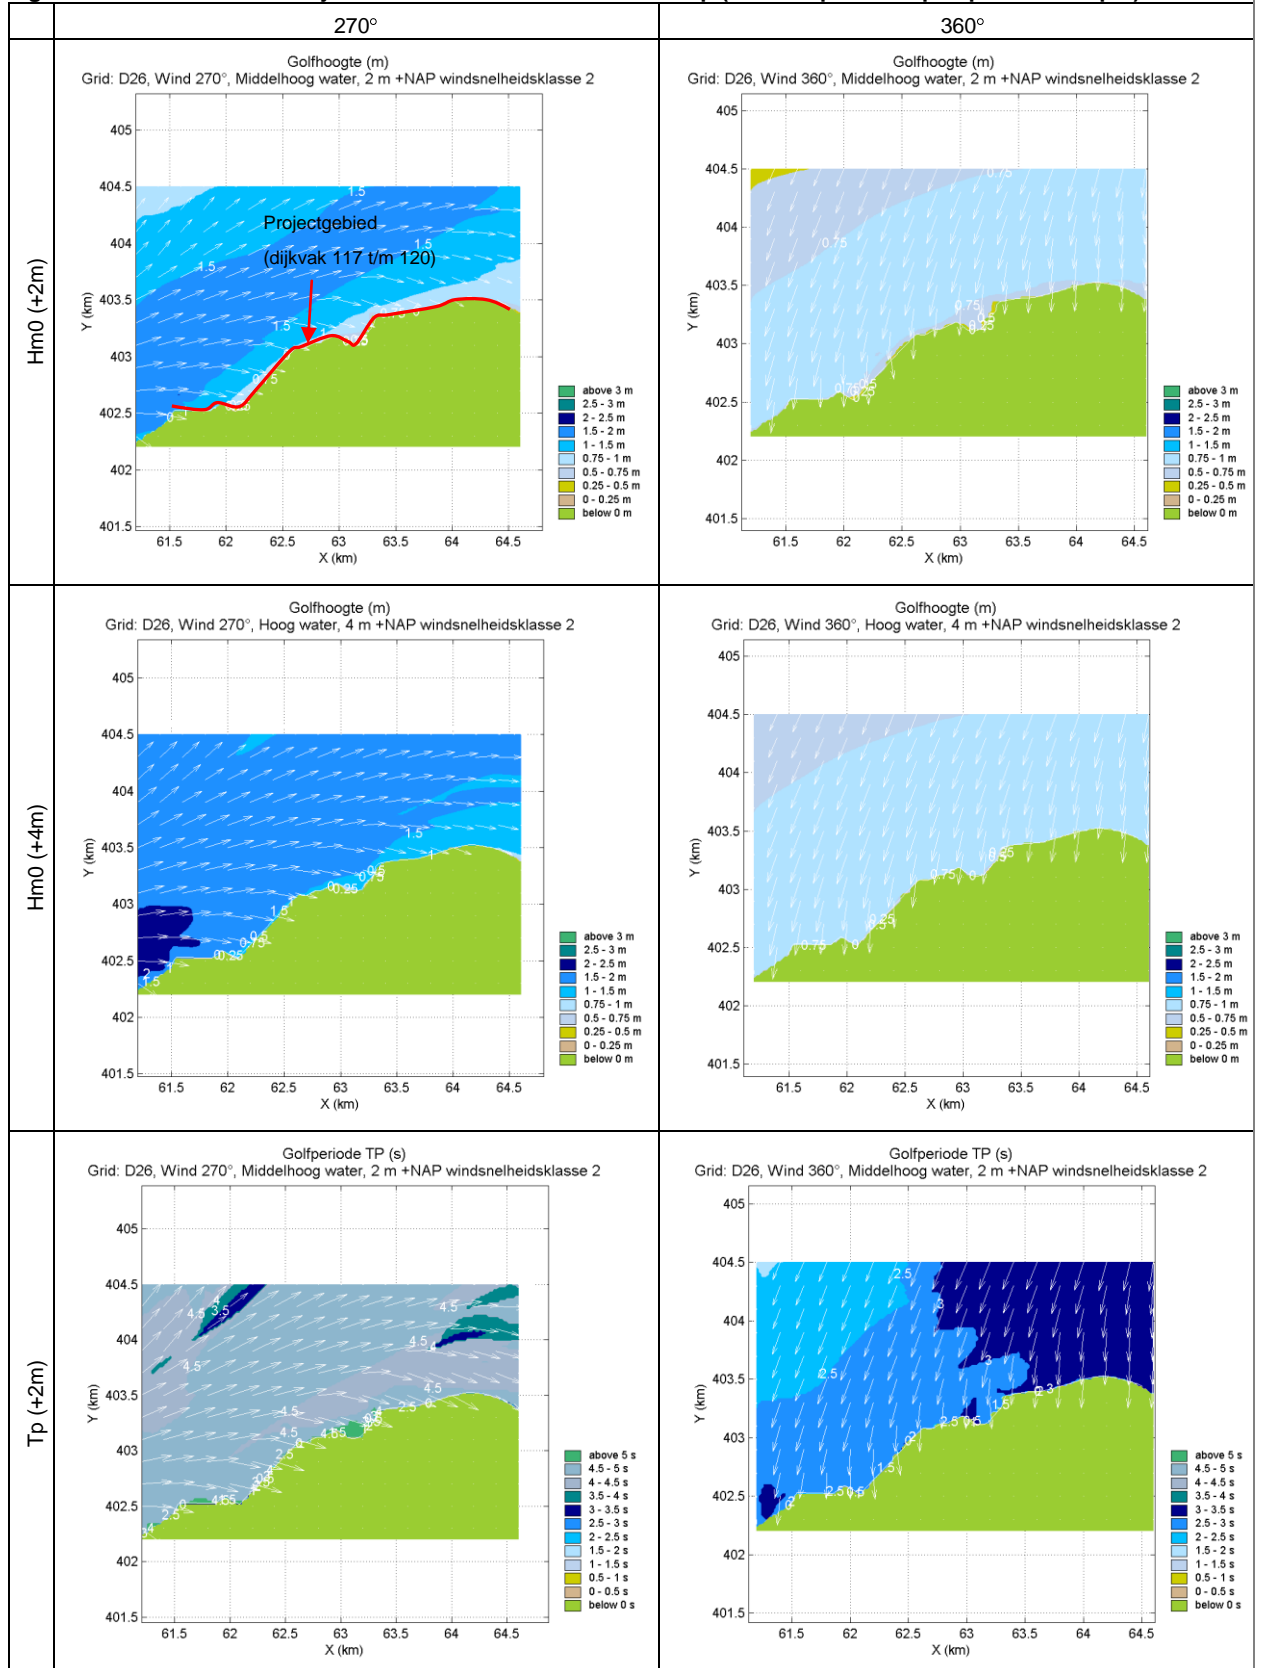
**Figuur 3: SWAN resultaten dijkvakken 117 t/m 120 voor  $H_{m0}$  en  $T_p$  (NB. Piekperiode  $T_p$  in plaats van  $T_{pm}$ )**

In de Figuren 3 en 4 is het met SWAN berekende golfveld (zonder correcties) weergegeven voor de windrichtingen 270° en 360°, bij een waterstand van NAP +2m en +4m. In de eerste figuur is het dijktraject met rood aangegeven. Duidelijk is te zien dat de golven bij de windrichting 270° hoger zijn dan bij 360°, ondanks de oriëntatie van het dijkvak. Dit wordt vooral veroorzaakt doordat de strijklengte en windsnelheden bij de windrichting 270° aanzienlijk hoger zijn dan bij noordelijke

windrichtingen, waardoor deze windrichting voor deze dijkvakken maatgevend wordt.

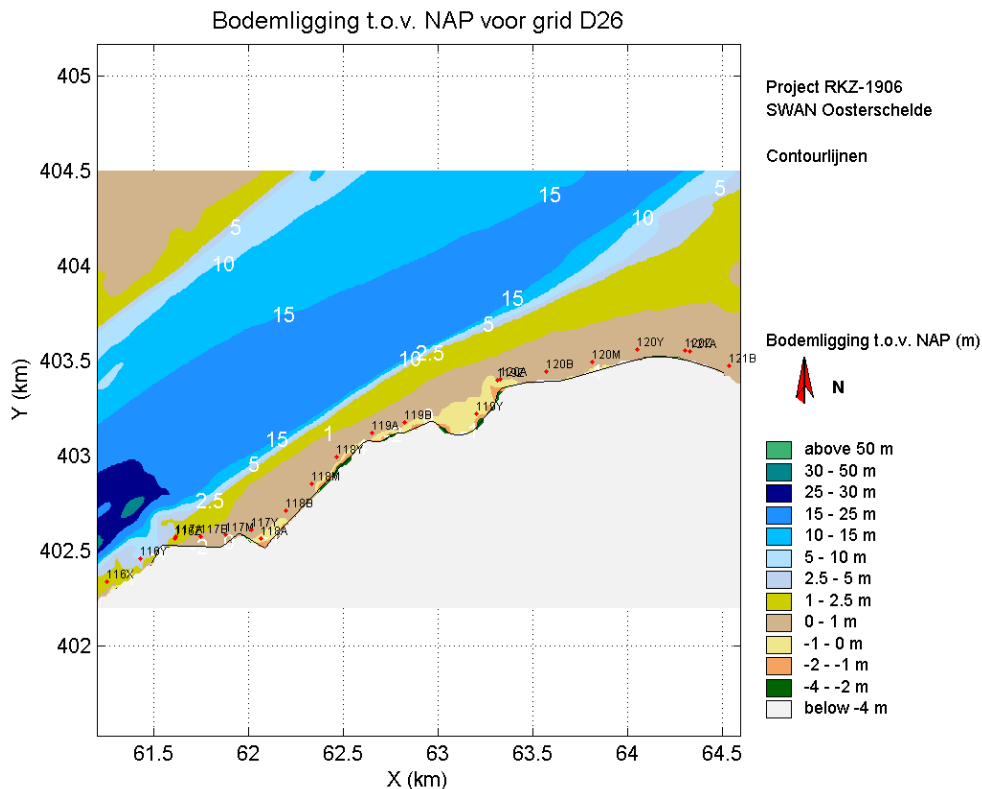
**Figuur 5: Bodemligging rond dijktraject**

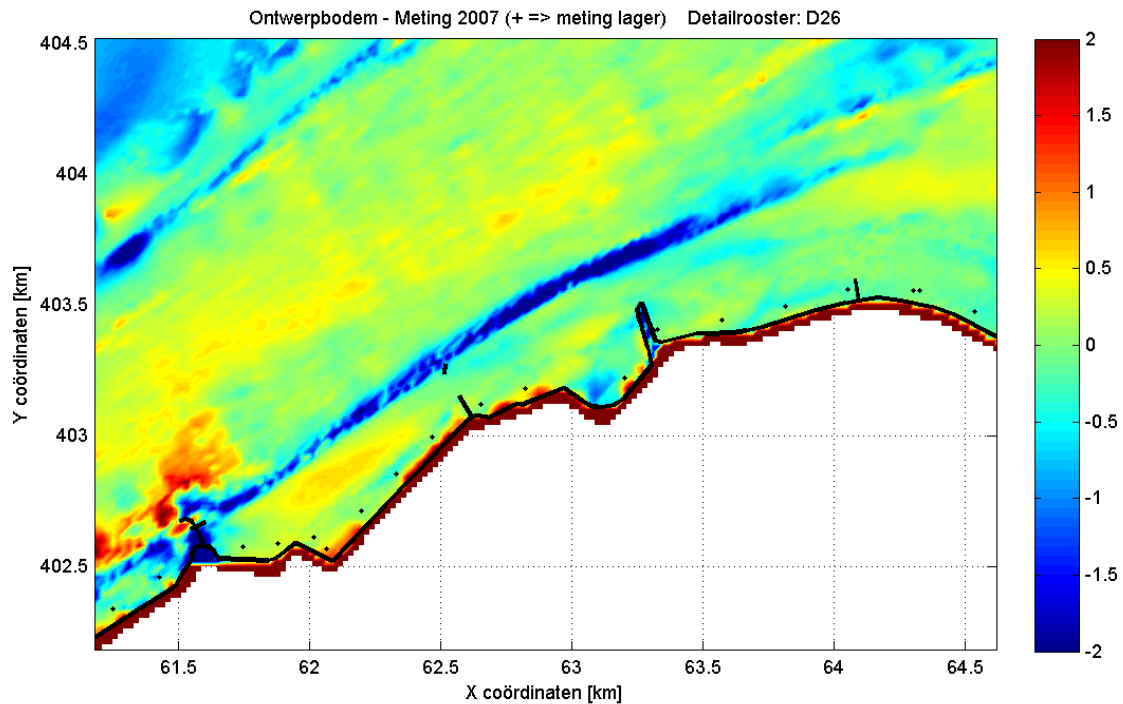
**Figuur 6: Verschil in ligging ontwerpbodem minus bodem die volgt uit meting 2007**

Uit berekeningen op basis van de prognosebodem in vergelijking met de ontwerpbodem blijkt dat de totale golfbelasting Z1 voor de dijkvakken 120 en 121 voor de laagste waterstand licht toeneemt [tabel 7.1 uit ref 16]. Aangeraden wordt om voor deze dijkvakken enige robuustheid in het ontwerp in te bouwen.
