Ontwerpnota Hoedekenskerke Restant [W4b]

Gepland jaar van uitvoering: 2012

PZDT-R-10136 ontw.

Projectbureau Zeeweringen		Status: Definitief		
Dijkverbetering Hoedekenskerke Restant [W4b]		Versie: D1		
Ontwerpnota		Datum: 1-06-2010		
controle	Auteur	Intern	Toetsgroep	Projectbureau Zeeweringen
Naam:	R.P.F. den Hoed	G.J. Wijkhuizen	Y. Provoost	B. Kortsmit
Paraaf:				
Datum:				
Documentnummer: PZDT-R-10136 ontw

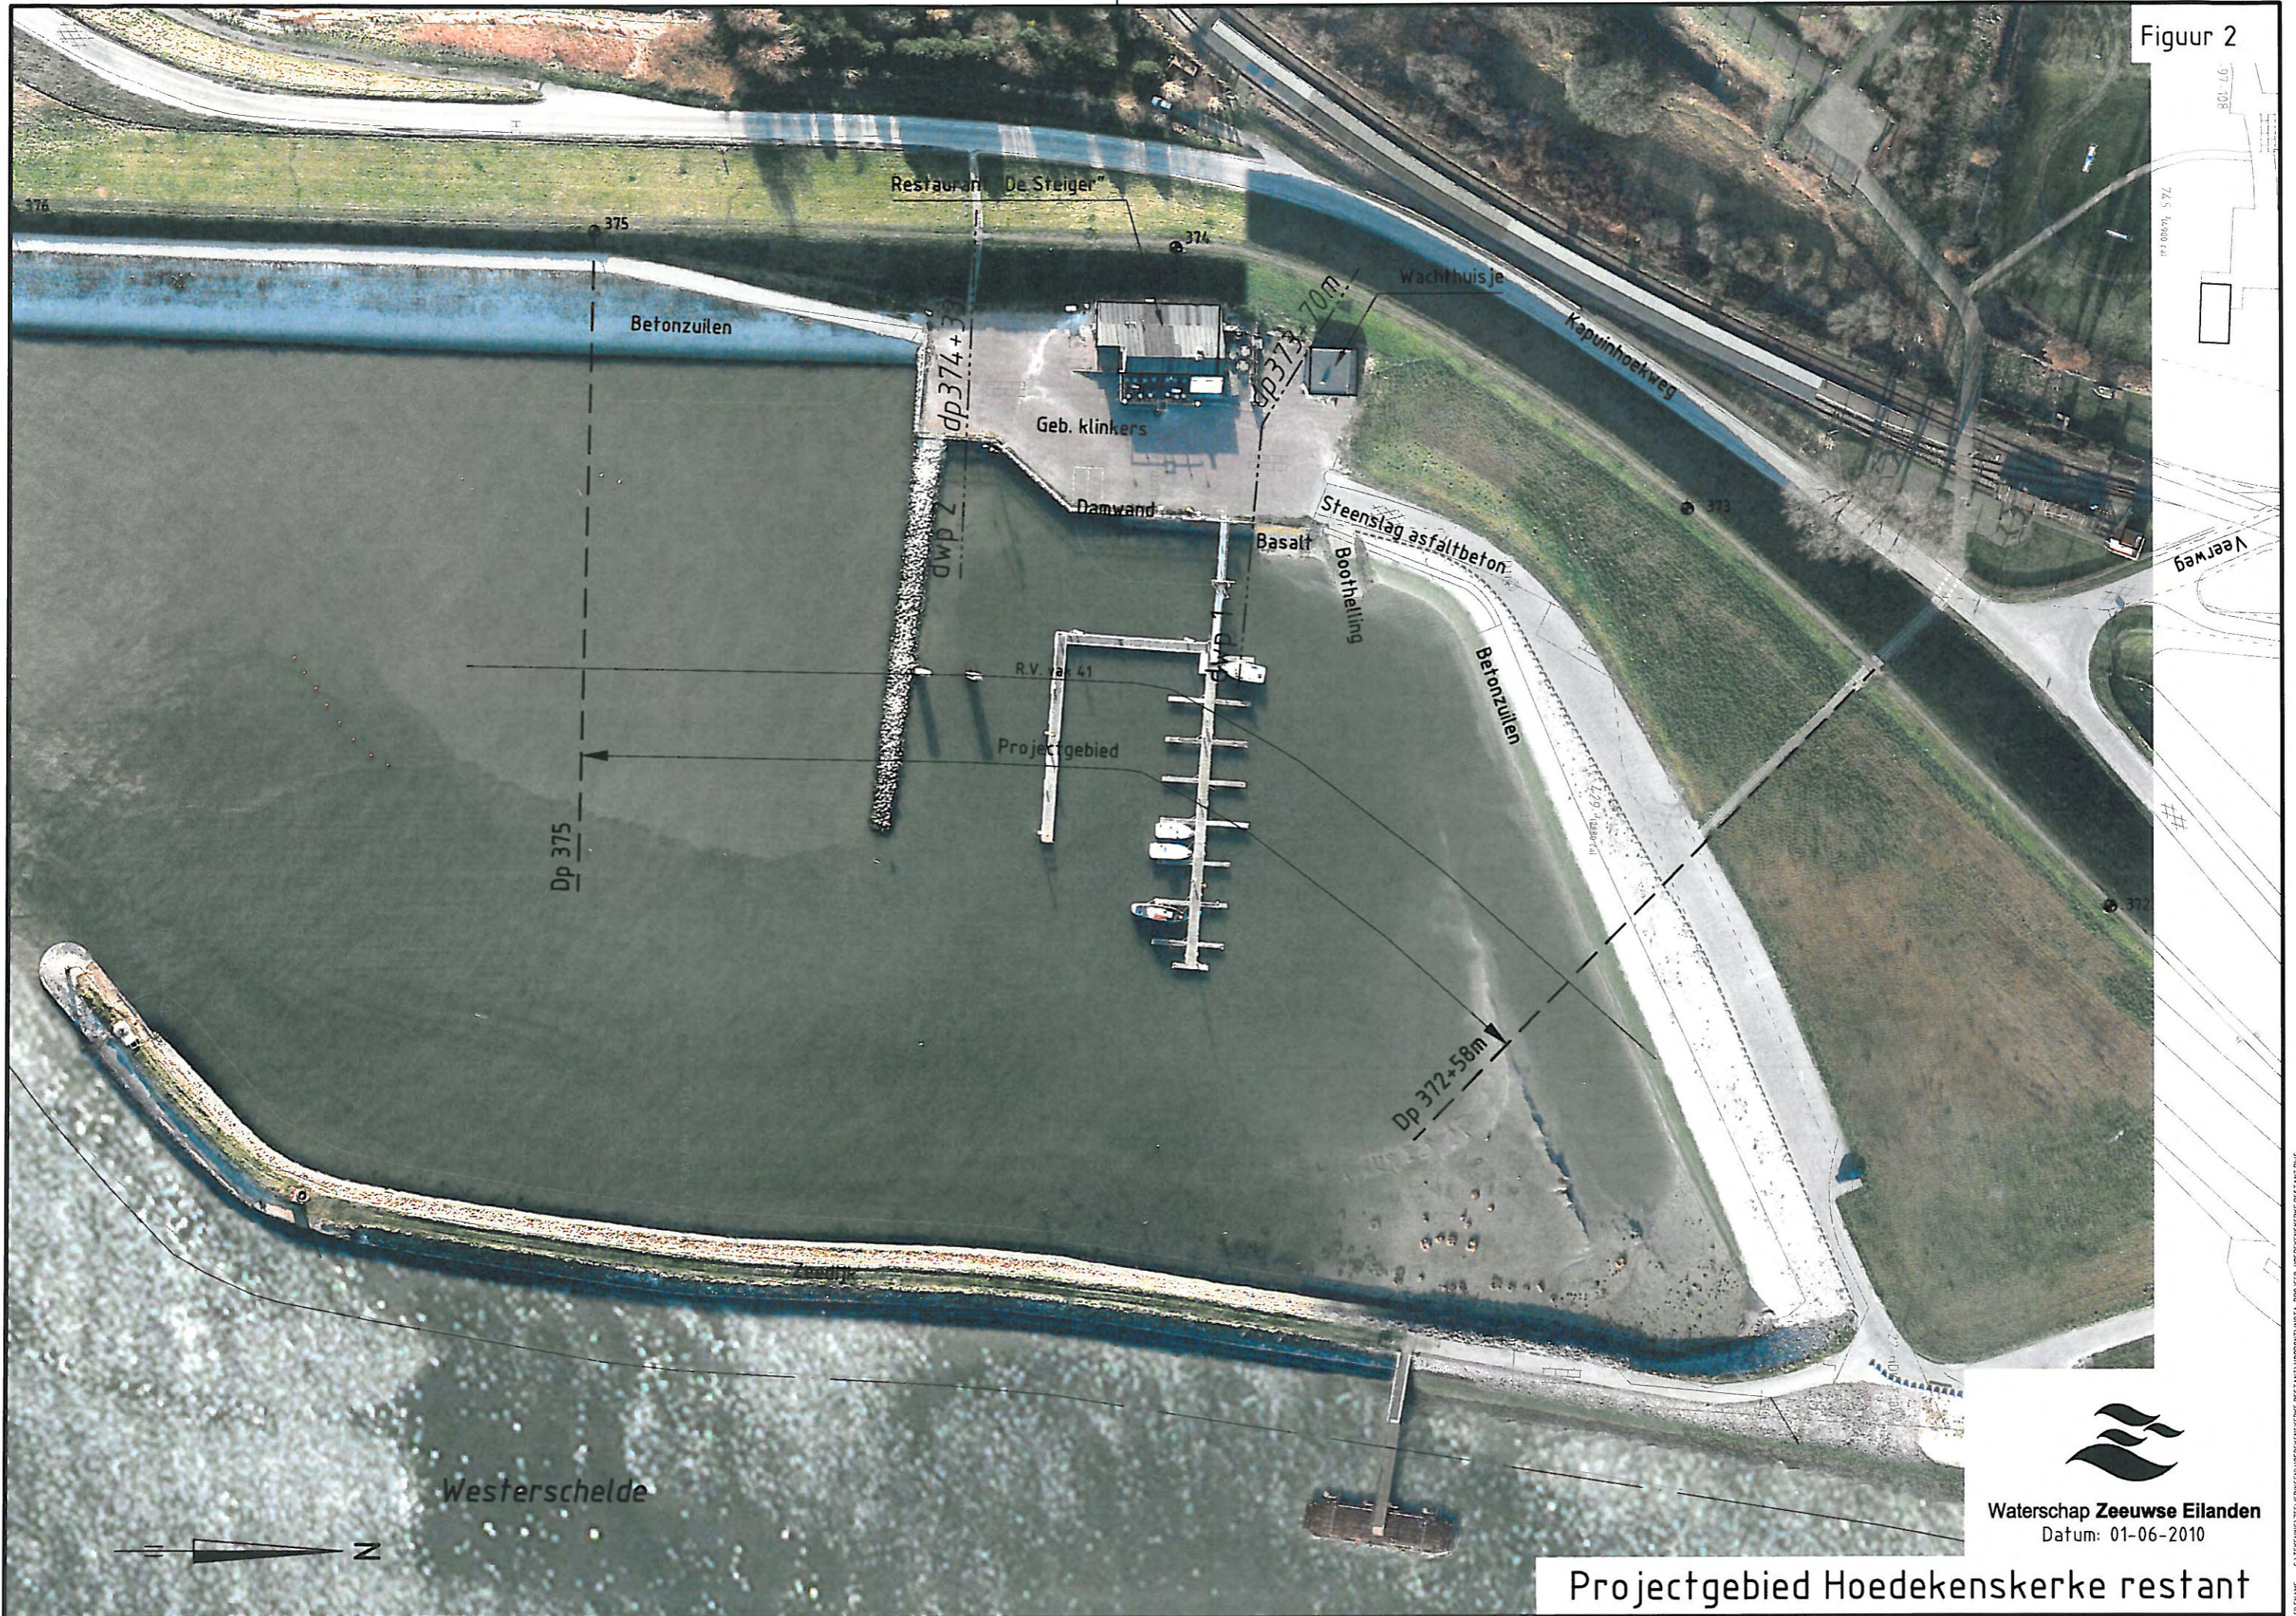
Figuur 2

Projectgebied Hoedekenskerke restant

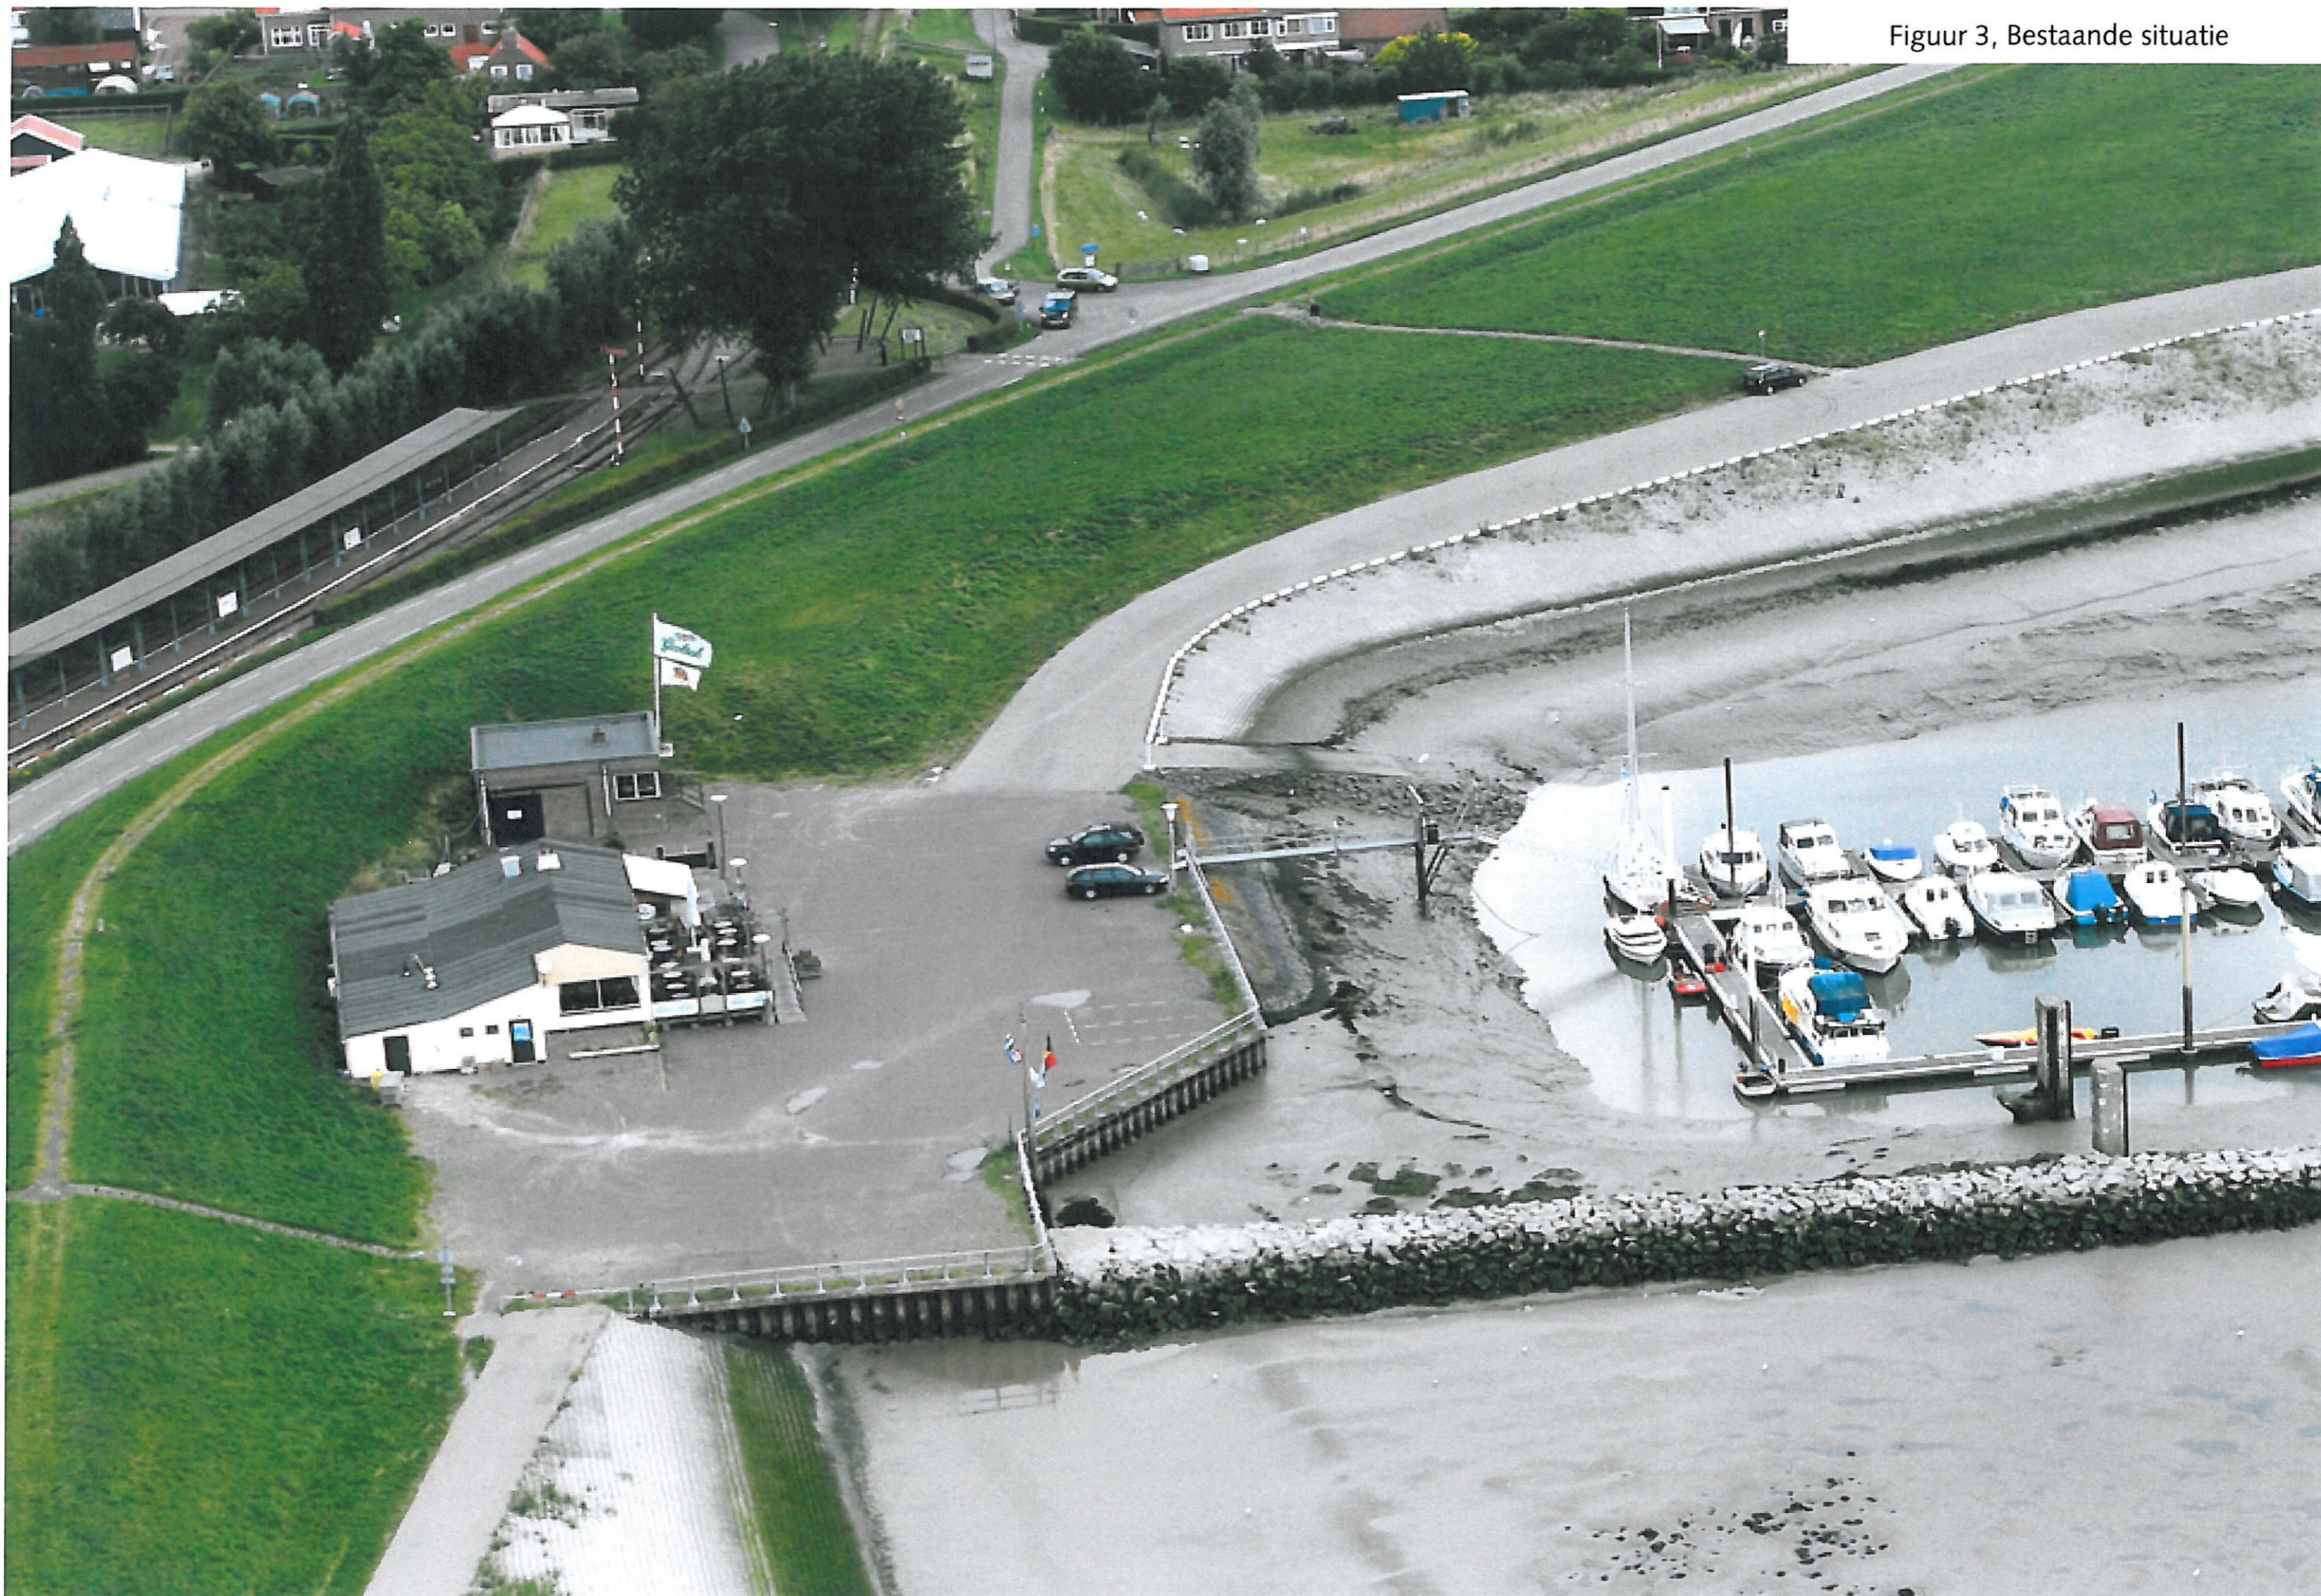
Figuur 3, Bestaande situatie

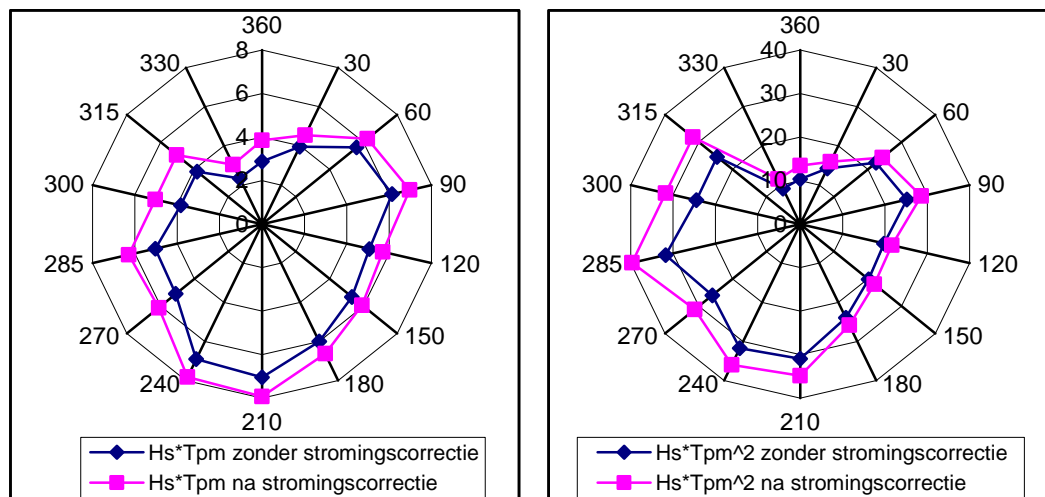
Figuur 1 : radarplot van $H_s \cdot T_{pm}$ en $H_s \cdot T_{pm}^2$ voor alle windrichtingen.

Hoewel het mogelijk is dat lange golven via refractie bijdraaien en zich gaan voortplanten loodrecht t.o.v. de windrichting lijkt en de getallen die in tabel 2 weergegeven zijn niet correct. Voor de randvoorwaardenvakken die direct aan het Middelgat liggen wijkt de golfhoogte en golfperiode bij NAP +6 meter sterk af van de waarden bij NAP+4 meter. Indien deze getallen in een ontwerp gebruikt worden levert dit problemen op bij de inter- en extrapolatie naar afwijkende waterstanden. Deze sterk afwijkende waarden worden deels veroorzaakt door de stromingscorrectie die toegepast is in de golfbelastingentabellen. Indien de stromingscorrectie en de golfperiodecorrectie op randvoorwaardenvak 41 niet toegepast wordt blijkt windrichting 210° zowel maatgevend te zijn voor $H_s \cdot T_{pm}$ als voor $H_s \cdot T_{pm}^2$ [zie figuur 1]. Aangezien de ebstroming maatgevend is, en deze tegengesteld is aan de golfrichting in het middelgat (bij 210°) worden de golven korter en hoger. De golfperiode neemt 22 centimeter toe, en de golfperiode neemt 1,06 seconden af. Deze stromingscorrectie wordt over alle richtingen toegepast. Dit resulteert in een verschuiving van de maatgevende windrichting van 210° naar 285°. Bij de windrichting van 285° is zonder stroming de golfhoogte laag en de golfperiode hoog. Doordat de golfhoogte over alle windrichtingen verhoogd wordt met 22 centimeter en de golfperiode 1 seconde verlaagd wordt, is de procentuele toename van de golfhoogte aanzienlijk. De procentuele afname van de (toch al hoge) golfperiode is veel minder. Bij afluende wind is de golfrichting niet tegengesteld aan de stromingsrichting, waardoor deze correctiefactor minder correct is. Omdat de stromingscorrectie bij tabel 2 bij de dijkvakken 41, 42a en

42b te zwaar meetelt bij afluende windrichtingen adviseert RIKZ in deze gevallen gebruik te maken van tabel 1, en niet van tabel 2. Voor randvoorwaardenvak 43a dient wel onderzocht te worden of de getallen uit tabel 2 een maatgevender zijn dan die uit tabel 1.

Daarnaast speelt voor met name voor randvoorwaardenvakken 41 en 42a ook een numeriek instabiel gedrag, wat eerder geconstateerd is bij de baarlandpolder. In deze gevallen neemt de golfperiode toe in de richting van de dijk, terwijl de golfrichting afluend is. Dit is fysisch nagenoeg onmogelijk. Doordat de golfhoogte laag is en de golfperiode in tabel 2 dubbel meetelt, wordt deze situatie in tabel 2 als maatgevend beschouwd. Dit is niet wenselijk. Zie memo K-02-07-29 voor meer informatie.

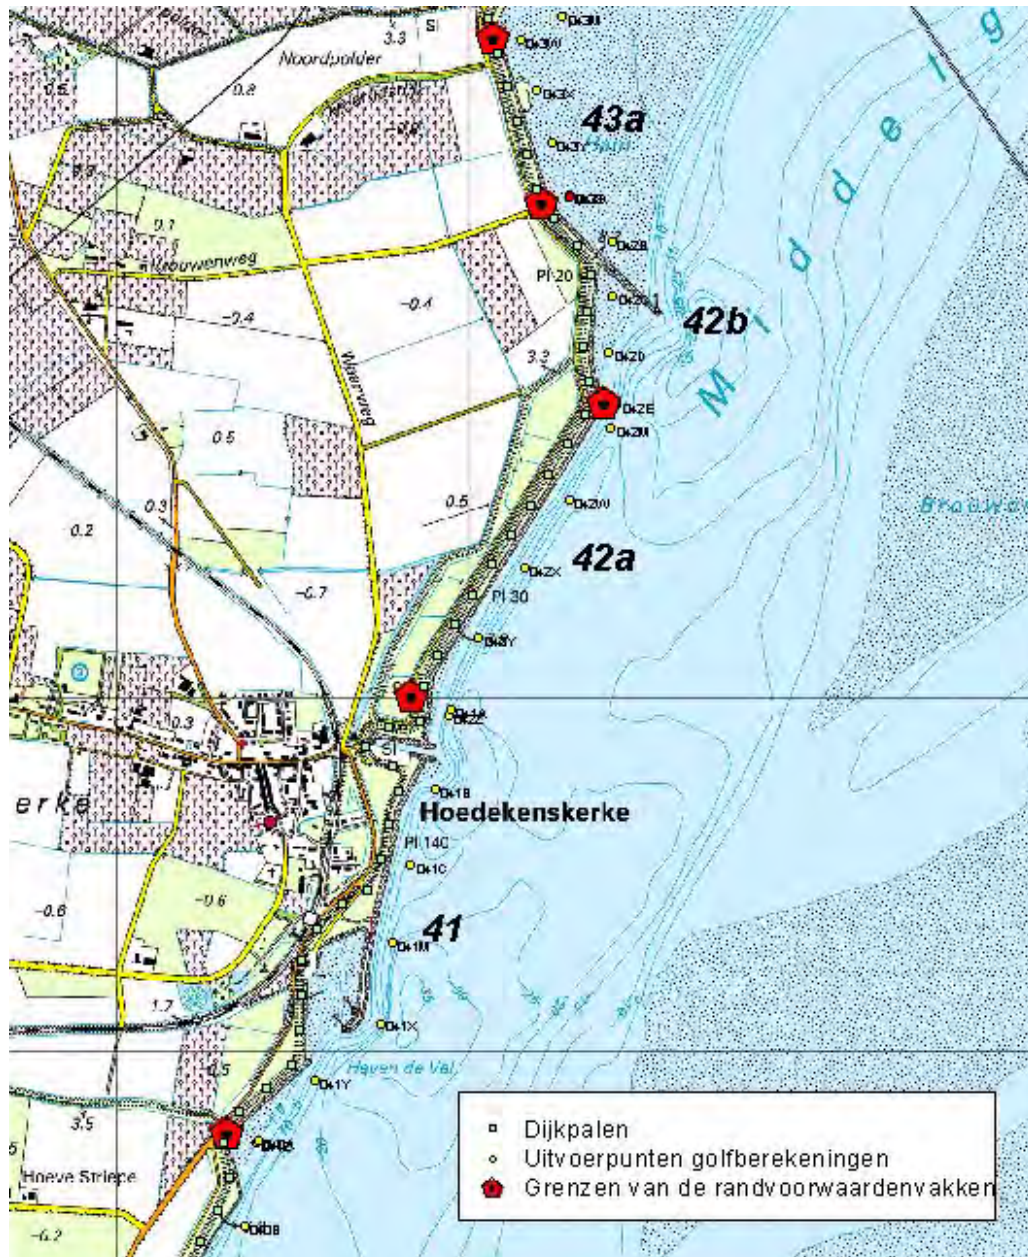
Bijlage 2 : topografisch kaartje, met de ligging van de grenzen

De grenzen die vermeldt staan in de golfbelastingentabel van RIKZ leveren vooralsnog geen problemen op. Randvoorwaardenvak 41 ligt direct aan het Middelgat t.h.v. Hoedekenskerke en sluit aan op het ontwerp van de Baarlandpolder. Randvoorwaardenvak 42a ligt ten noorden van Hoedekenskerke en ligt parallel aan het middelgat. Opmerkelijk aan randvoorwaardenvak 42a is de steile vooroever, waarbij de diepte op 50 meter uit de teen van de dijk 20 meter is. Randvoorwaardenvak 42b ligt op de overgang van het diepe middelgat naar de ondiepe Biezelingse ham. Ter hoogte van dit randvoorwaardenvak is in het verleden een strekdam aangelegd om de stroming van de dijk te verleggen. Deze strekdam behoort fysiek niet tot de primaire waterkering. Randvoorwaardenvak 43a ligt beschut in de Biezelingse ham. De grenzen van de randvoorwaardenvakken en de uitvoerpunten van het golfmodel SWAN zijn weergegeven op het topografisch kaartje van bijlage 2.
