Ontwerpnota Dijk Walsoorden [W37]

Gepland jaar van uitvoering: 2012

PZDT-R-10024 ontw.

Projectbureau Zeeweringen		Status: Definitief		
Dijkverbetering Dijk Walsoorden [W37]		Versie: D2		
Ontwerpnota		Datum: 01-03-2010		
controle	Auteur	Intern	Toetsgroep	Ambtelijk Overleg
Naam:	[Redacted]			
Paraaf:	<i>WV</i>	<i>[Signature]</i>	<i>[Signature]</i>	<i>[Signature]</i>
Datum:	12-3-2010	29-3-2010	20-3-2010	29/3/2010
Documentnummer: PZDT-R-10024 ontw

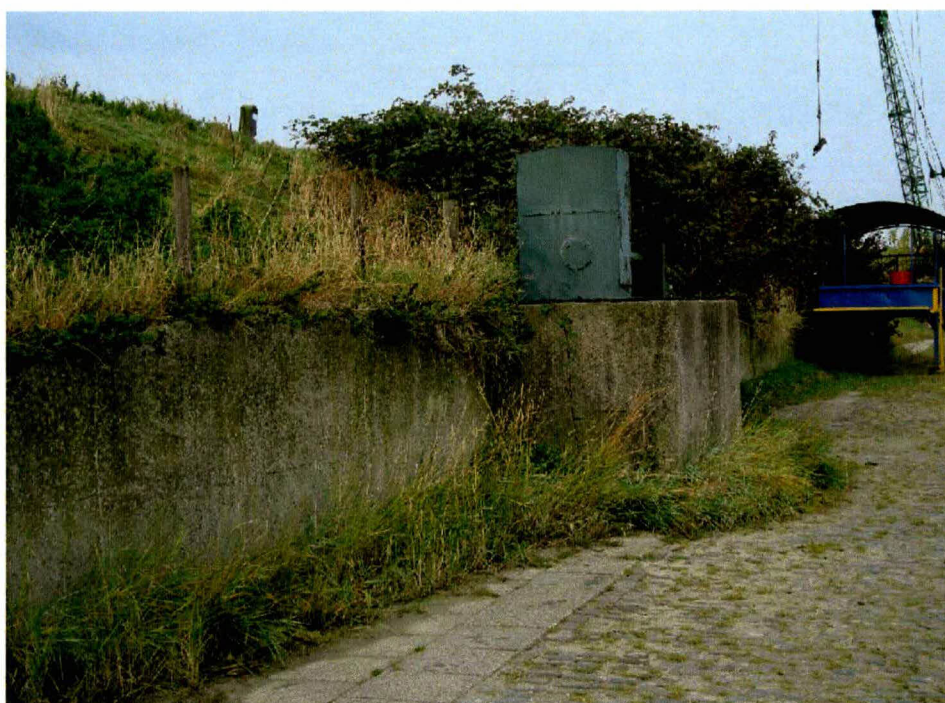
Figuur 1: Sluisje op betonnen scherm

Aan het westelijk havenplateau bevindt zich langs de dijk een betonnen keermuur met een sluisje. Ooit was hier ook een gebouwtje aanwezig, maar dat is gesloopt.

Er zal bij uitvoering van het werk bij de teen een gedeelte afgegraven worden, waarna de situatie weer in oude staat (grond of verharding) hersteld zal worden. Bij het sluisje sluit de bekleding aan op de betonnen keermuur van de sluis.

In cultuurhistorisch opzicht is het behoud van het sluisje bij de betonnen keermuur positief. Het havenplateau zelf kent een aantal door elkaar lopende functies zoals overslag, industrie, kantoorpjes op terpen en zelfs één of meerdere woonfuncties op aangemeerde boten. Dit alles oogt nogal chaotisch, maar het valt buiten de scope van het projectbureau Zeeweringen dit op te lossen. Toch zou onder de aandacht van de Gemeente gebracht moeten worden, dat een deel van de problemen middels kleine ingrepen opgelost kunnen worden zoals deels lichte ophoging van het plateau en een duidelijkere scheiding tussen recreatie en industrie.

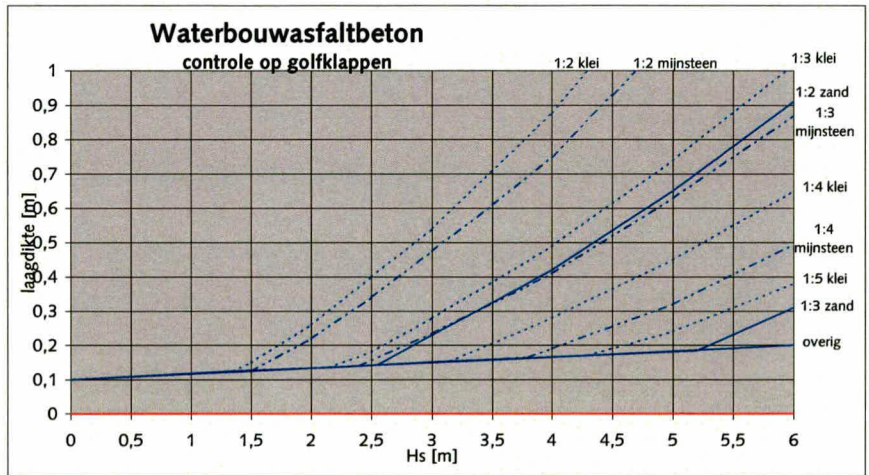
Waterbouwasfaltbeton boven GHW	
INVOER	
parameter	eenheid
niveau onderkant bekleding	[m t.o.v. NAP]
ontwerppeil	[m t.o.v. NAP]
golfhoogte	[m]
cot α	[-]
breedte gesloten teen	[m]
lengte damwandscherm	[m]
ondergrond	klei/zand/mijnsteen
dikte kleilaag	[m]
ρ_w	[ton/m ³] 1,025
$\rho_{\text{waterbouwasfaltbeton}}$	[ton/m ³] 2,2
ρ_{deel}	[ton/m ³] 2
Q_{th}	[-] 1,12
R_w	[-] 1
UITVOER overdrukken	
r	[m]
q	[m]
z+q of z+r	[m]
D_{min} waterbouwasfaltbeton	[m]
UITVOER golfklappen	
D_{min} waterbouwasfaltbeton	[m]
UITVOER TOTAAL	
D_{min} waterbouwasfaltbeton	[m]

Voor asfalt als overlaging dient te worden uitgegaan van de lijntjes voor zand
 Voor asfalt op slecht verdicht zand dient te worden uitgegaan van de lijntjes voor klei
