DIJKVERBETERING

Dijktraject Veerhaven Breskens

ONTWERPDOCUMENT

Ontwerpnota Veerhaven (en Promenade) Breskens

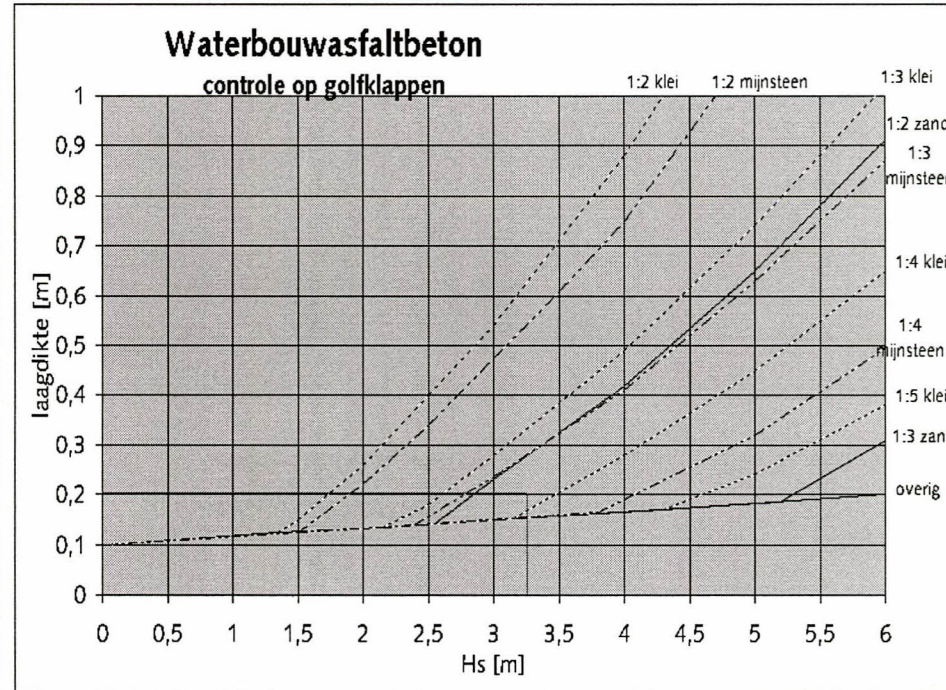
Voor asfalt als overlaging dient te worden uitgegaan van de lijntjes voor zand

Dikte pakket bedraagt  $0,20 * 1,16 = 0,23$  m
