Update detailadvies Nieuwe- Annex- Stavenissepolder, Noordpolder

Aan : Yvo Provoost (Projectbureau Zeeweringen)
 Van : Pol van de Rest (Svašek Hydraulics)
 Tweede lezer : Erik Arnold (Royal Haskoning)
 Datum : 13 juni 2012
 Betreft : Revisie 2010.12C Update detailadvies Nieuwe- Annex- Stavenissepolder, Noordpolder
 Status : Definitief
 Ref. Svašek : 1638/U12191/A/PvdR
 Ref. Royal Haskoning : 9V9006.A0/N0120/EARN/ILAN/Rott1

In dit detailadvies zijn de golfcondities beschreven voor de Nieuwe- Annex- Stavenissepolder, Noordpolder, welke betrekking heeft op het traject van dijkkilometer 91.90 tot 95.85. Het ontwerptraject loopt van dijkkilometer 92.20 tot 95.50. Dijkkilometer 92.20 ligt in dijkvak 106b en dijkkilometer 95.50 ligt in dijkvak 102. Het detailadvies is opgebouwd uit twee delen: het samenvattende advies (ontwerpwaarden) en de bijlagen (aanpak/resultaten detailadvies). Voor achtergrondinformatie bij het detailadvies wordt verwezen naar [ref. 5 en 6]. Bij het detailadvies hoort ook een excel-spreadsheet met randvoorwaarden, waarin de randvoorwaarden overeenkomstig dit advies zijn opgenomen [ref.7]. Tabel 1 geeft de dijkvaknummering, coördinaten en dijkkilometering (zie [ref

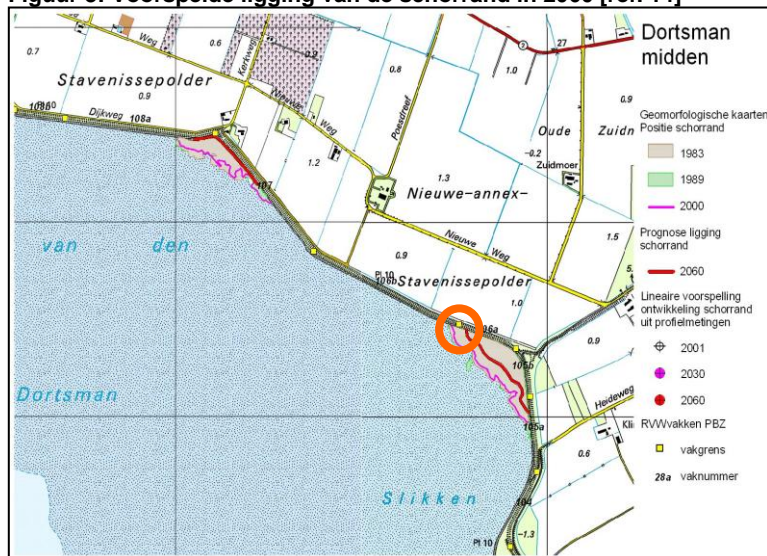
Figuur 3: Voorspelde ligging van de schorrand in 2060 [ref. 14]

- Slikken van den Dortsman: Deze slikken zijn bij de berekening van de golfcondities meegenomen.
- Schorren: recent is een onderzoek uitgevoerd [ref. 14] naar de ontwikkeling van de in de Oosterschelde aanwezige schorren. De resultaten van dit onderzoek tonen aan dat de omvang van deze schorren afneemt. Om instabiliteit op termijn tegen te gaan, wordt voor locaties met potentiële erosie, aangeraden de dijkteen verdiept aan te leggen. Voor dijkvak 106a kan het verdwijnen van schorren consequenties hebben voor de golfbelastingen op de bekledingen. In Figuur 3 is de verwachte achteruitgang gedurende de periode tot 2060 weergegeven. Door het terugtrekken van de schorrand wordt voor het noordelijke gedeelte van dit dijkvak een toename van de golfrandvoorwaarden verwacht. Daarom wordt aan PBZ geadviseerd de grens tussen de dijkvakken 106a en 106b iets in zuidoostelijke richting te verschuiven [ref 15] (van dijkkilometer 92.8 naar 92.9). Hierdoor kunnen voor dit deel de hogere (robuuste) golfrandvoorwaarden van naastliggend dijkvak 106b aangehouden worden (zie Figuur 3). De nieuwe dijkvakgrenzen en RD-coördinaten zijn weergegeven in Tabel 1.
