Ontwerpnota Van Citterspolder 2 [W31a]

Projectbureau Zeeweringen		Status: Definitief		
Dijkverbetering: Van Citterspolder 2		Versie: 3.0		
Ontwerpnota		Datum: 29 -1- 2012		
controle	Auteur	Intern	Toetsgroep	Ambtelijk Overleg
Naam:	C. van der Vliet	G. Wijkhuizen	Y. Provoost	B. Kortsmid
Paraaf:

Ontwerpnota Van Citterspolder 2 (kerncentrale)

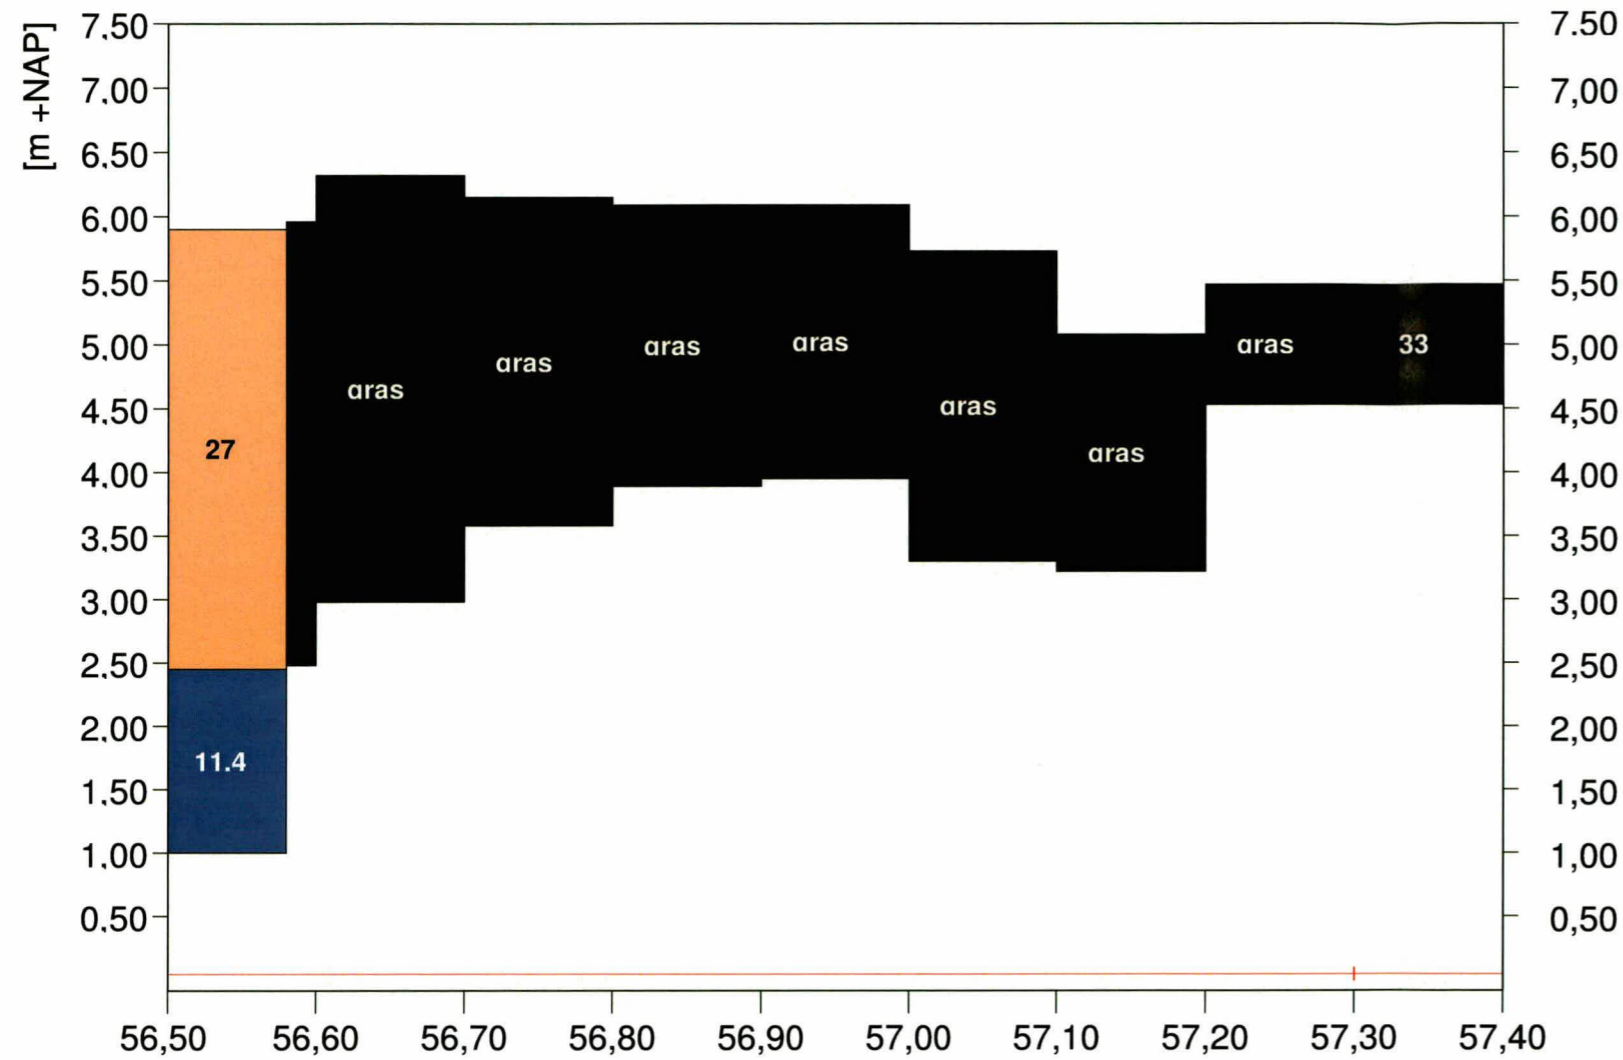
Van Citterspolder 2 - Bestaande bekelding - , eindscores

- Figuur 1: Overzichtssituatie
- Figuur 2: Projectgebied
- Figuur 3: Gloomingskaart huidige situatie
- Figuur 4: Gloomingskaart eindbeoordeling toetsing
- Figuur 5: Gloomingskaart alternatief 1 (voorkeur)
- Figuur 6: Gloomingskaart alternatief 2
- Figuur 7: Gloomingskaart alternatief 3
- Figuur 8: Dwarsprofiel, dp565+80m – dp573
- Figuur 9: Transportroutes
