DIJKVERBETERING

Dijktraject Veerhaven Breskens

ONTWERPDOCUMENT

Ontwerpnota Veerhaven (en Promenade) Breskens

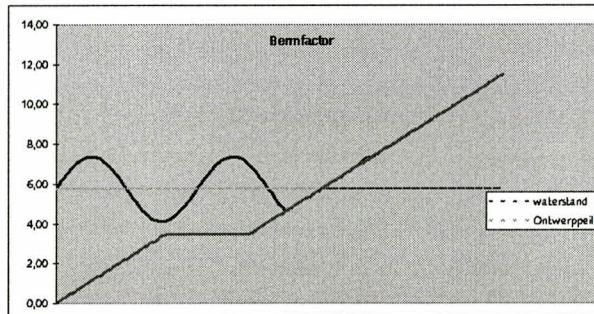
Bijlage 6: Dimensionering WAB

Spreadsheet Bermen versie 1.2, d.d. 22-04-03

INVOER			UITVOER		
	$H_s$ [m]	$T_p$ [s]			
	NAP+2m	2,6	8,9	$H_s$ ontwerppeil [m]	3,27
	NAP+4m	3	9,7	maatgevend niveau X [m t.o.v. NAP]	5,75
	NAP+6m	3,3	11,4	$H_s$ niveau X [m]	3,27
				$T_p$ niveau X [s]	11,23
Ontwerppeil	[m t.o.v. NAP]		5,75	niveau Y [m t.o.v. NAP]	0,85
Bernniveau	[m t.o.v. NAP]		3,5	P [m]	2,25
Helling boven berm	(cot) [-]		3,5	Q [m]	2,66
Helling onder berm	(cot) [-]		3,5	Fictieve helling (cot) [-]	3,50
				$d_p/H_s$ [-]	0,69
				Bijbehorende (max.) ws [m t.o.v. NAP]	5,75
				Bijbehorende (max.) $H_s$ [m]	3,26
				Bermfactor [-]	1,16

De vetgedrukte waarden zijn invoerwaarde voor ANAMOS

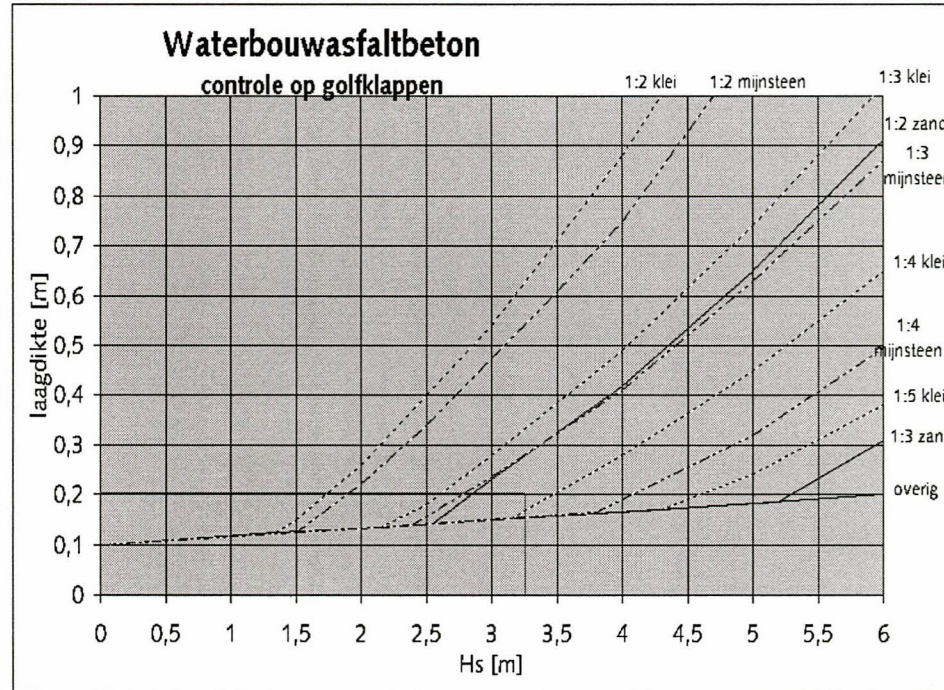
Spreadsheet asfaltbekledingen

Waterbouwasfaltbeton boven GHW		
<b>INVOER</b>		
parameter	eenheid	
niveau onderkant bekleding	[m t.o.v. NAP]	3,5
ontwerppeil	[m t.o.v. NAP]	5,75
golfhoogte	[m]	3,26
cot $\alpha$	[-]	3,8
breedte gesloten teen	[m]	0
lengte damwandschem	[m]	0
ondergrond	klei/zand/mijnsteen	k
dikte kleilaag	[m]	0,5
$\rho_w$	[ton/m <sup>3</sup> ]	1,025
$\rho_{\text{waterbouwasfaltbeton}}$	[ton/m <sup>3</sup> ]	2,2
$\rho_{\text{open steerasfalt}}$	[ton/m <sup>3</sup> ]	1,6
$\rho_{\text{ste}}$	[ton/m <sup>3</sup> ]	2
$Q_n$	[-]	1,06
$R_w$	[-]	1
<b>UITVOER overdrukken</b>		
r	[m]	0,00
q	[m]	0,00
z+q of z+r	[m]	-0,63
$D_{\text{min}}$ waterbouwasfaltbeton	[m]	0,00
<b>UITVOER golfklappen</b>		
$D_{\text{min}}$ waterbouwasfaltbeton	[m]	0,20
<b>UITVOER TOTAAL</b>		
$D_{\text{min}}$ waterbouwasfaltbeton	[m]	0,20

Voor asfalt als overlaging dient te worden uitgegaan van de lijntjes voor zand

Dikte pakket bedraagt  $0,20 * 1,16 = 0,23$  m
