Ontwerpnota Breskens Kom incl. Port Scaldis en proefvakken Elisabethpolder [W28]

Gepland jaar van uitvoering: 2013

Projectbureau Zeeweringen Dijkverbetering: Breskens Kom incl. Port Scaldis en proefvakken Elisabethpolder		Status: Definitief Versie: D1 Datum: 29-06-2011		
controle	Auteur	Intern	Toetsgroep	Projectbureau
Naam:	K. Kaslander	G.J. Wijkhuizen	Y. Provoost	B. Kortsmid
Paraaf:				
Datum:				
Documentnummer: PZDT-R-05117 ontw

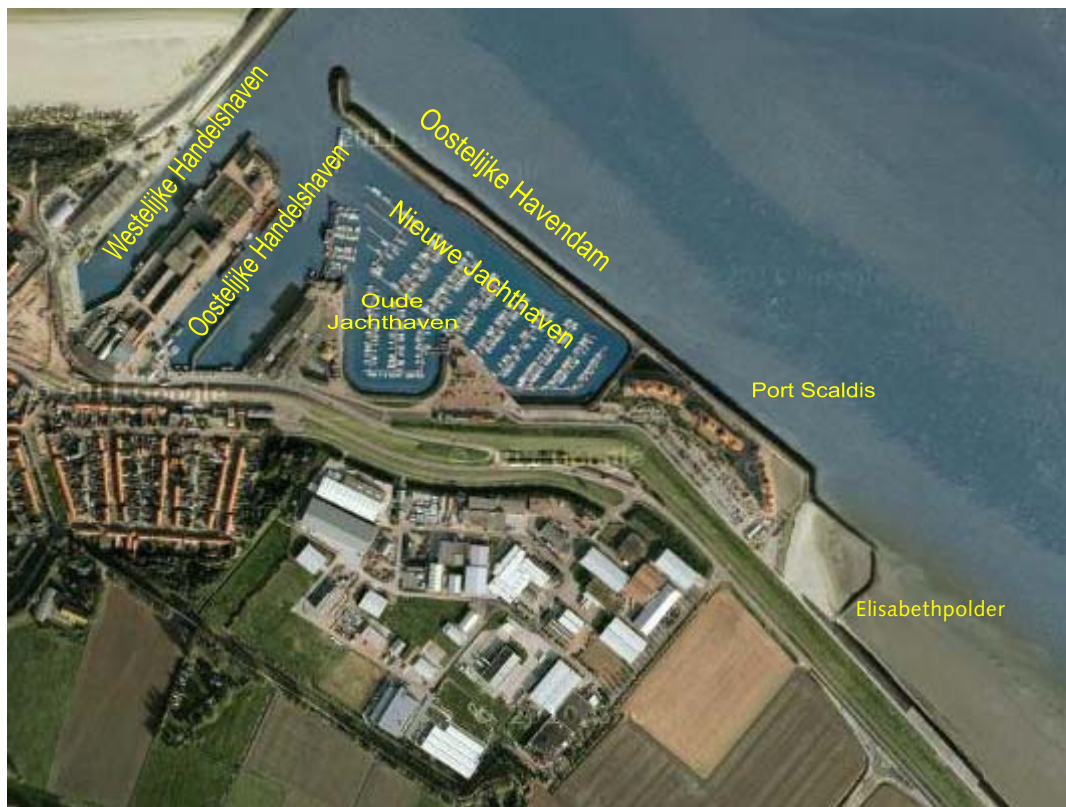
Het dijktraject, geselecteerd voor verbetering, heeft een lengte van ongeveer 1,7 km. Het dijkvak is georiënteerd op het noorden/noordoosten. Voor het dijkvak ligt de geul Vaarwater langs Hoofdplaat, met plaatselijk een diepte tot 40m nabij de oostelijk gelegen Plaat van Breskens. De locatie is weergegeven in Figuur 1 en Figuur 2 van Bijlage 1. Een overzicht van het dijktraject is tevens in onderstaande figuur weergegeven.
