Onderwerp  
Voorstel ontwerpwijziging Ontwerpnota Ellewoutsdijk (Fort en Haven)

# Erratum Ontwerpnota Ellewoutsdijk (Fort en Haven)

### *Westelijke havendam (zie Figuur 1 en 2)*

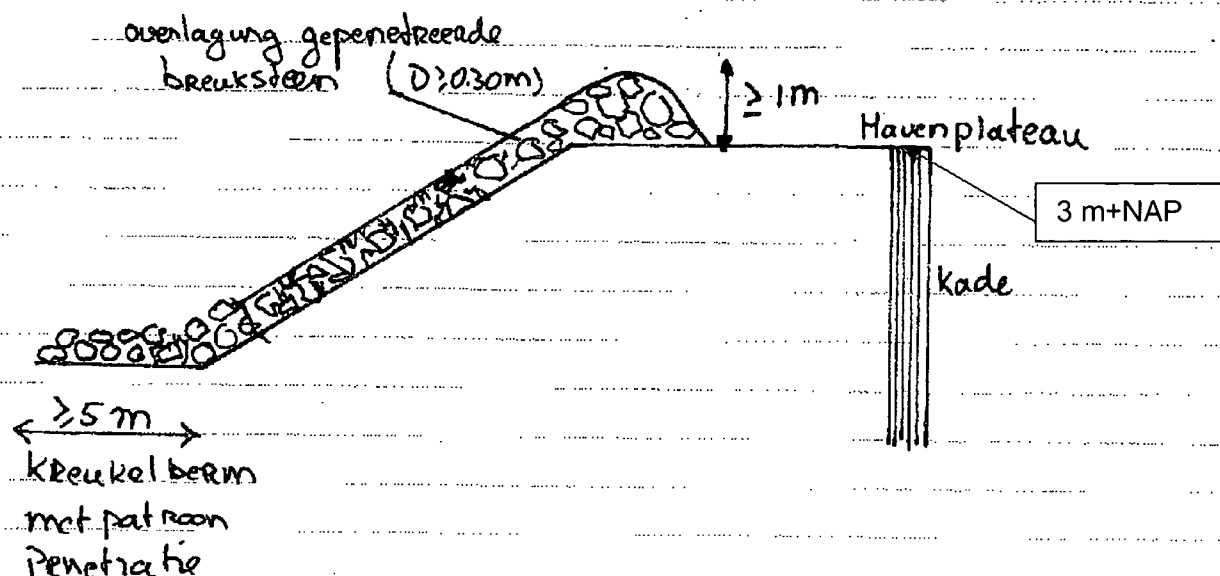
### Principeschets overlaging westelijke havendam

Gezien de aanwezigheid van oude restanten achter de kades en in de dijk over het gehele traject in de haven, wordt gekozen voor een oplossing aan de buitenkant van het dijklichaam. Hierdoor moet een deel van de havendam onder maatgevende omstandigheden blijven staan. Als oplossing is gekozen voor het overlagen van de havendam met gepenetreerde breuksteen over een lengte van 50 meter en een zware kreukelberm. De beëindiging van de overlaging moet zwaar worden uitgevoerd om doorgaande schadegroei te verhinderen dan wel sterk te vertragen (de beëindiging steekt 1 meter in de dijk en is minimaal 1 meter breed). Hierbij past ook een patroon gepenetreerde kreukelberm. In de bijlage wordt hiervan een principe schets gegeven.

Ter beperking van de golfbelasting in de haven wordt als de dikte van de overlaging op de kruin uitgegaan van 1 meter.

Voor het dimensioneren van de patroon gepenetreerde kreukelberm en de overlaging zullen de vigerende ontwerpregels van het projectbureau worden gehanteerd.. Als minimum dient wel te worden uitgegaan van een dikte van 30 cm. Door de zware beëindiging van de overlaging en de patroongepenetreerde kreukelberm zal schadegroei beperkter zijn dan destijds in 1990 is opgetreden bij de kop van de Sloehavendam waar voor een niet gepenetreerde basaltglooijing na 24 uur stormbelasting de schade beperkt bleef tot een gat van  $\pm 200$  m<sup>2</sup>. Op basis hiervan wordt verwacht dat onder maatgevende omstandigheden bij een dergelijke constructie de schade zich maximaal over 10 meter zal uitstrekken, gerekend vanuit de beëindiging.

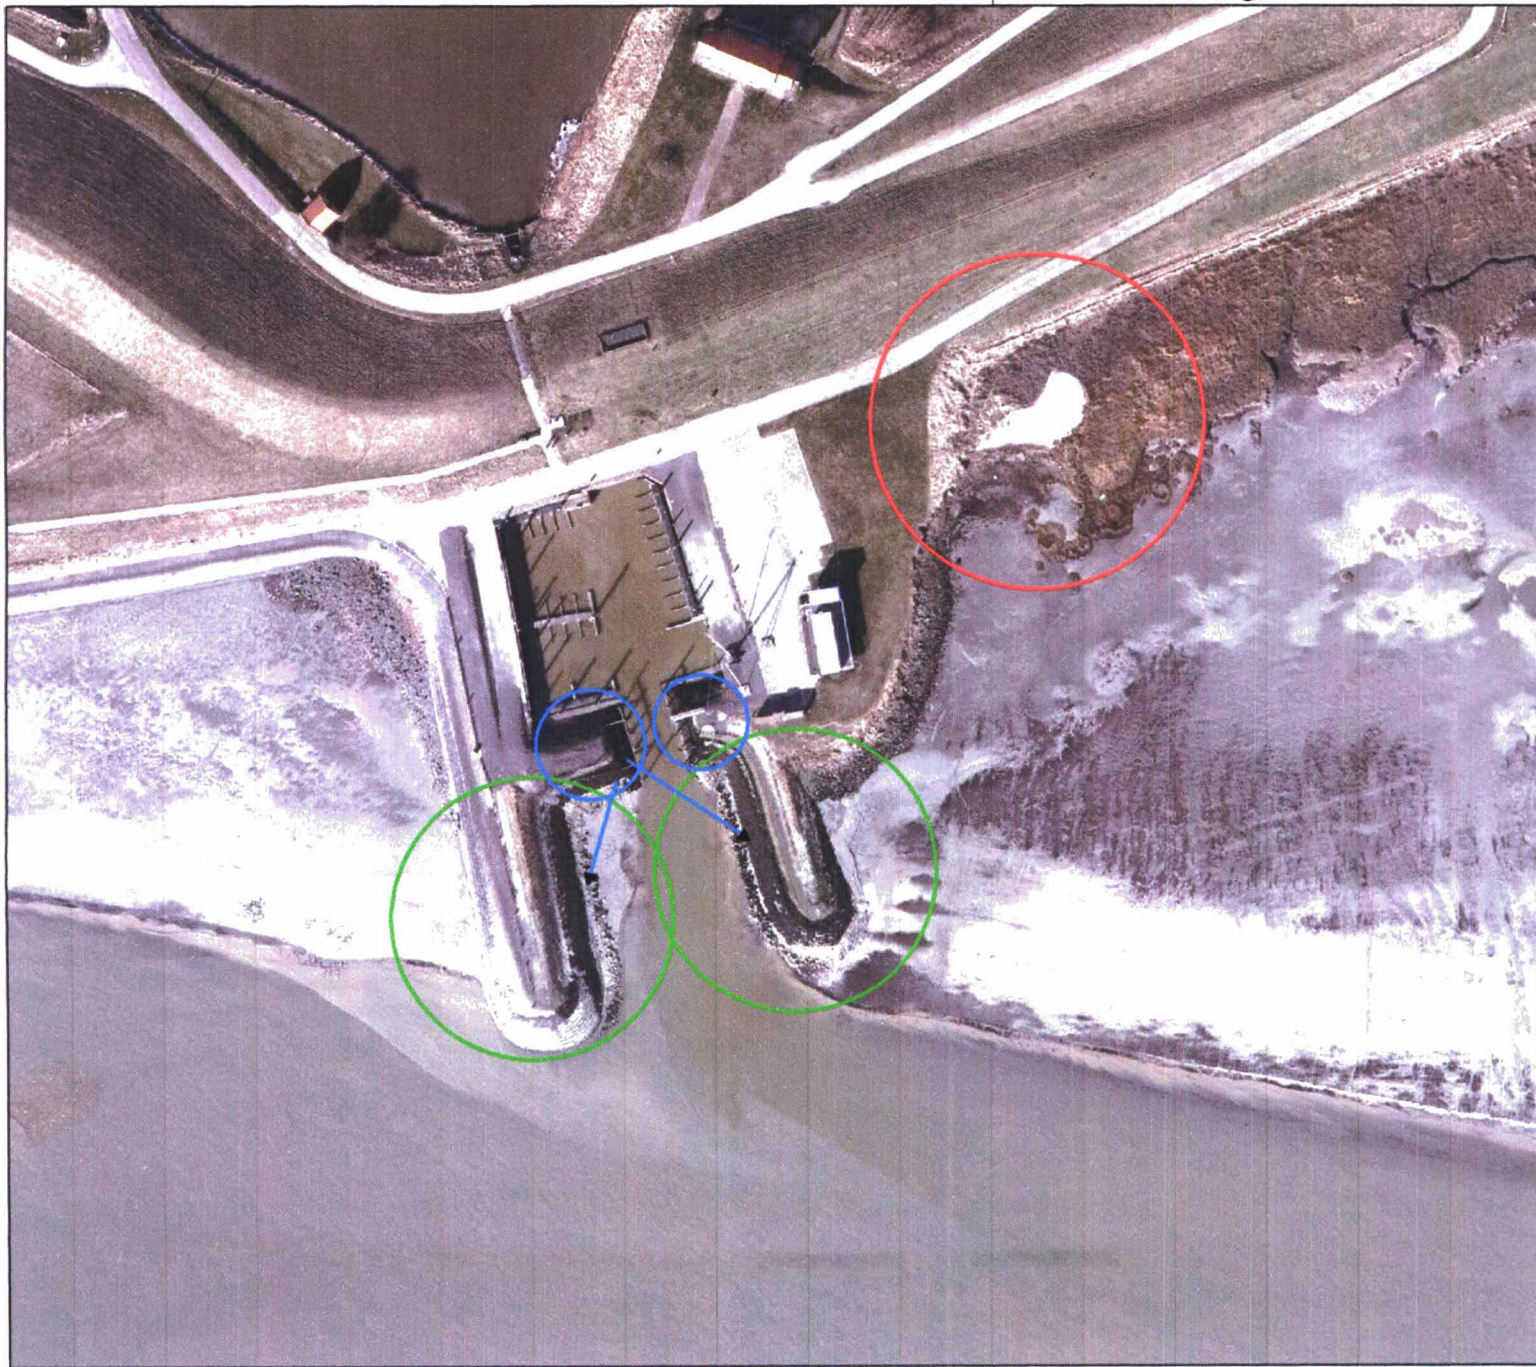
## Haven Ellewoutsdijk

-   Waardevolle zoutplanten
-   Waardevolle wieren
-   Aandachtspunt ivm kwalificerend habitat

Een zorgpuntje is de aansluiting aan de oostkant. Ik kan uit het kaartje dat ik van Harry heb gekregen niet opmaken hoe die aansluiting gaat verlopen. het voorland in die hoek, de rode cirkel bestaat uit kwalificerend habitat. Daar mag dus geen blijvende schade aan optreden of permanent ruimte beslag.

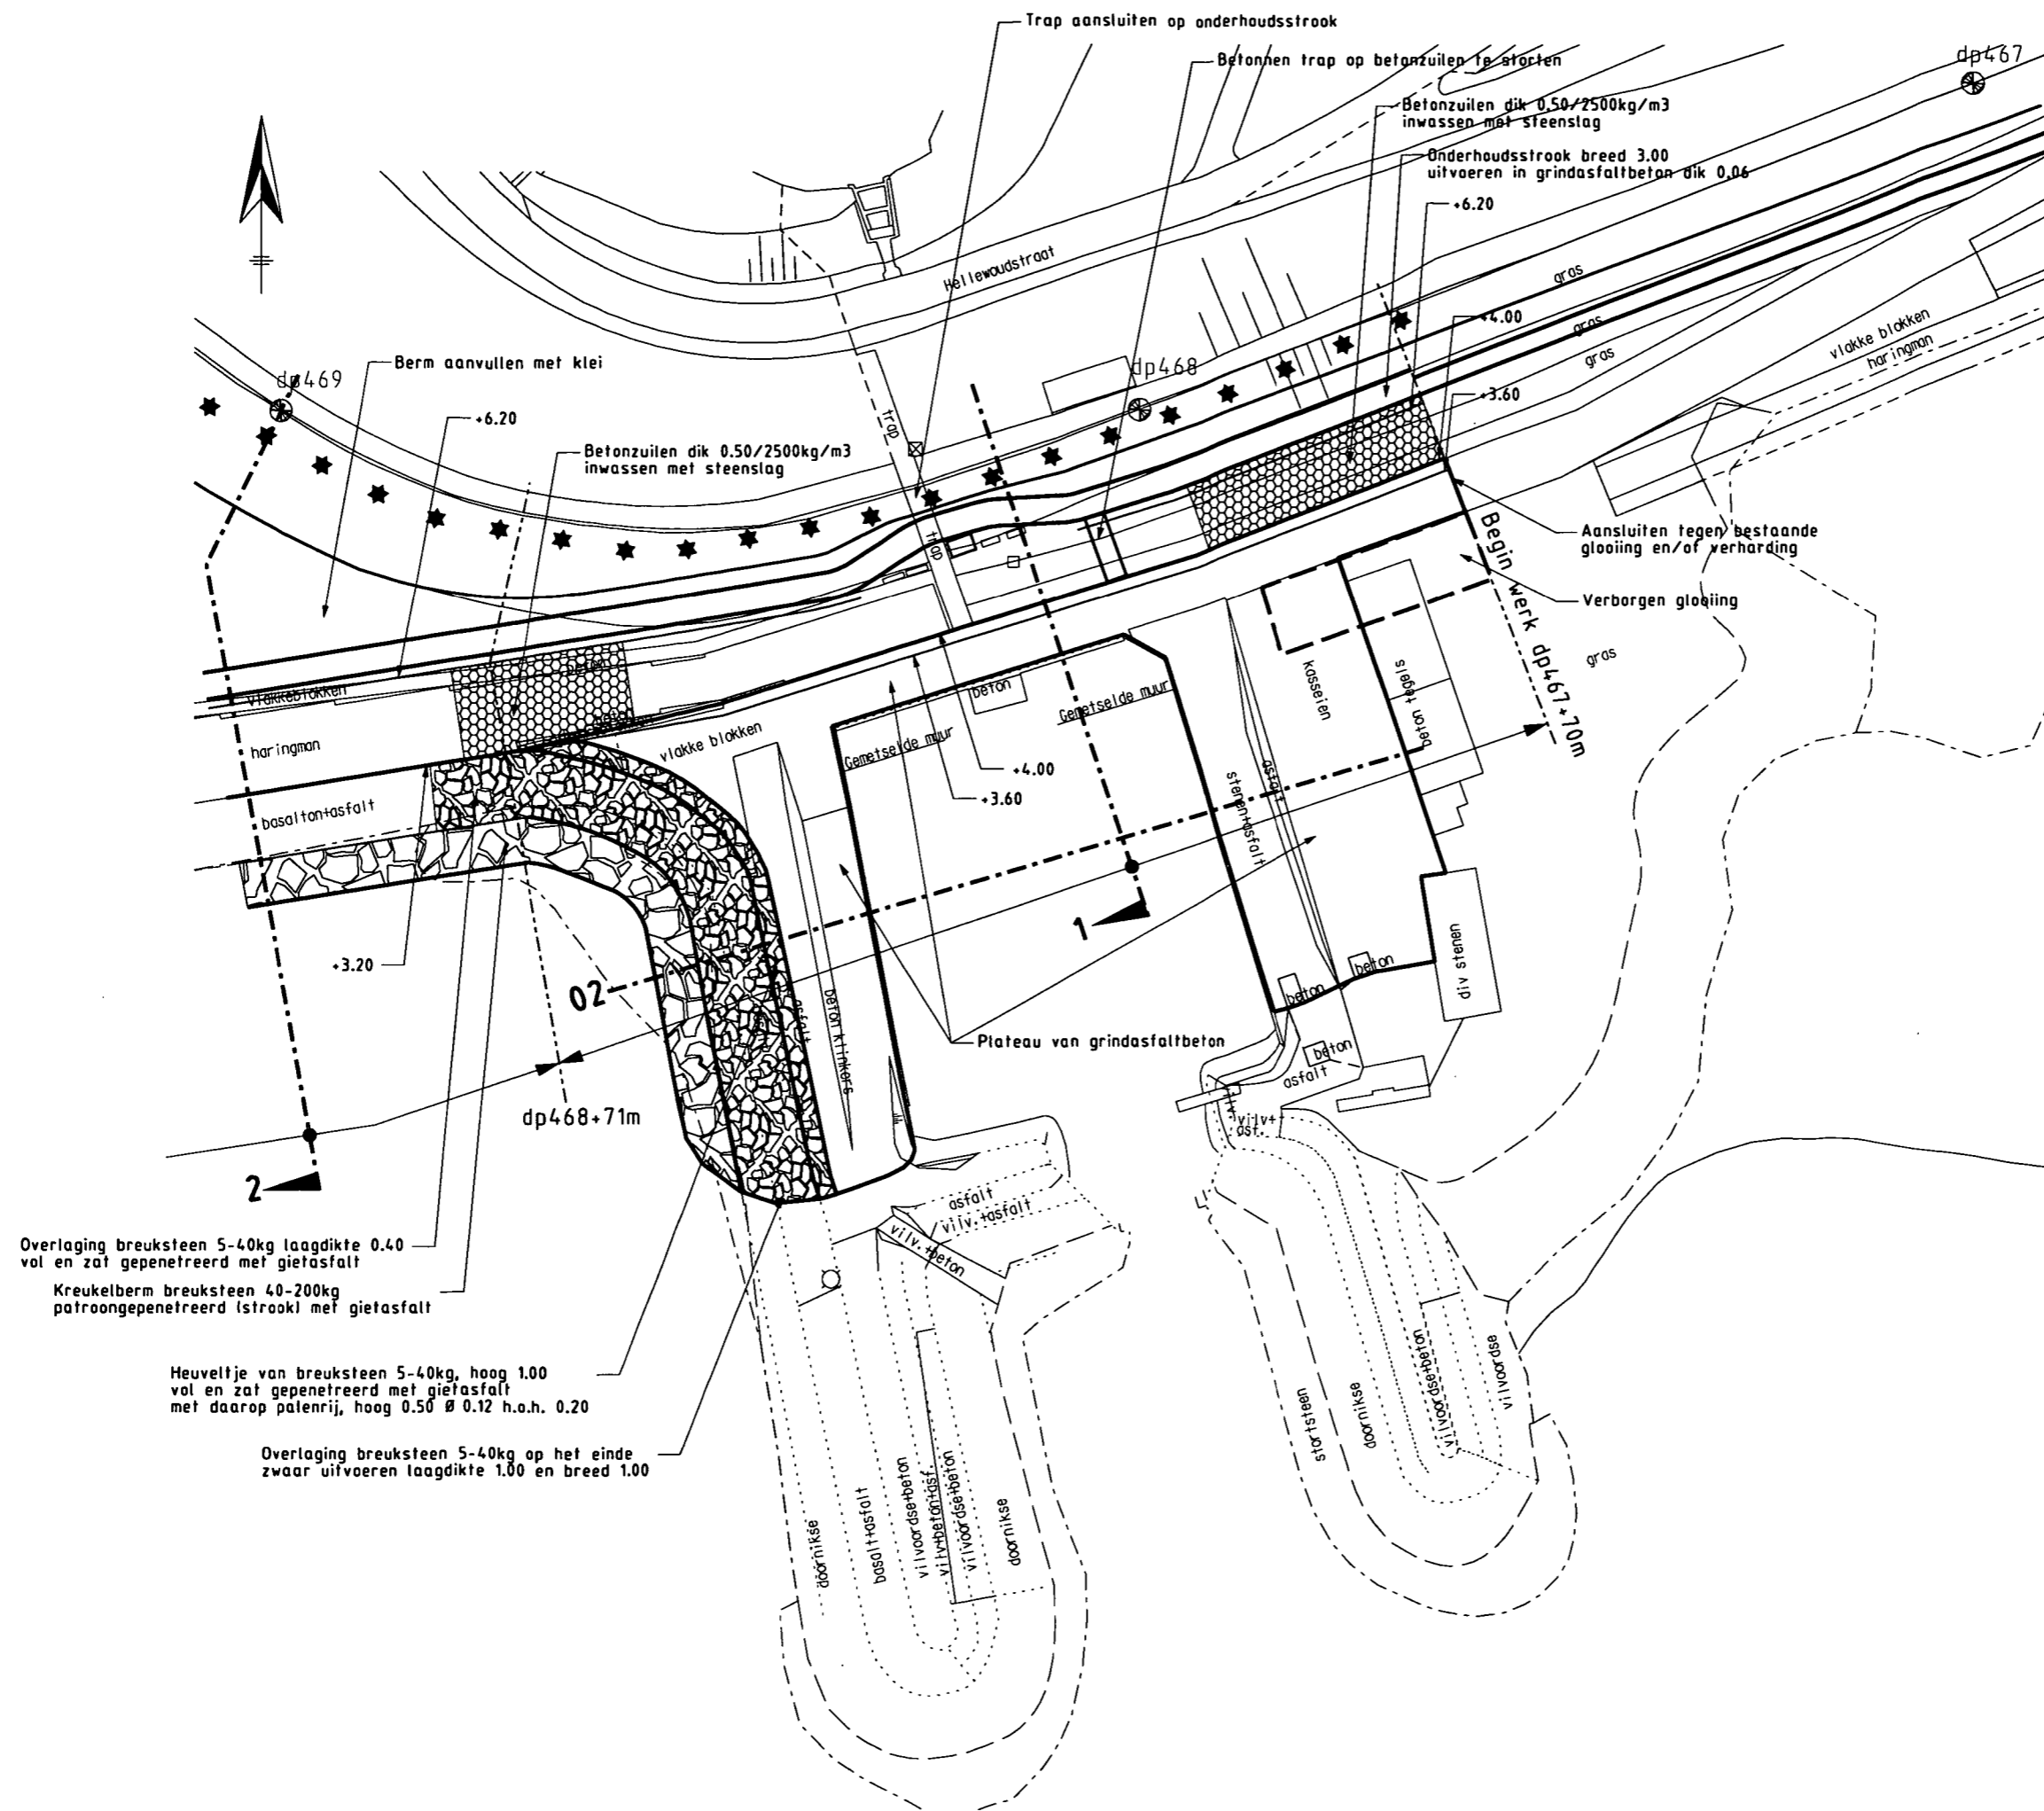
Figuur 1

Overlaging breuksteen 5-40kg laagdikte 0.40  
 vol en zat gepenetreerd met gietasfalt  
 Kreukelberm breuksteen 40-200kg  
 patroongepenetreerd (strack) met gietasfalt

Heuveltje van breuksteen 5-40kg, hoog 1.00  
 vol en zat gepenetreerd met gietasfalt  
 met daarop palenrij, hoog 0.50 Ø 0.12 h.o.h. 0.20

Overlaging breuksteen 5-40kg op het einde  
 zwaar uitvoeren laagdikte 1.00 en breed 1.00

De beëindiging van de overlaging wordt zwaar uitgevoerd om doorgaande schadegroei te verhinderen dan wel sterk te vertragen (de beëindiging steekt 1m in de dijk en is 1 m breed). Op de kruin van de dam wordt grindasfaltbeton aangebracht (dikte 15cm, zie memo vdSande). Onder het grindasfaltbeton wordt een laag van 25 cm fosforslakken aangebracht op een geotextiel.
