Revisie Detailadvies Wilhelminapolder, Oostbevelandpolder

Aan : Annette Kieftenburg (Deltares)
 Van : Pol van de Rest (Svašek)
 Tweede lezer : Maarten Jansen (Svašek)
 Datum : 24 november 2009
 Betreft : RKZ-1906.022_B_Revisie_Wilhelminapolder, Oostbevelandpolder
 Status : Definitief
 Ref. Svasek : PvdR/1463/09284/B

In dit detailadvies zijn de golfcondities beschreven voor de Wilhelminapolder, Oostbevelandpolder, welke betrekking heeft op het traject vanaf dijkkilometer 162.05 tot 167.70. Het ontwerptraject loopt van dijkkilometer 162.20 tot 167.65.

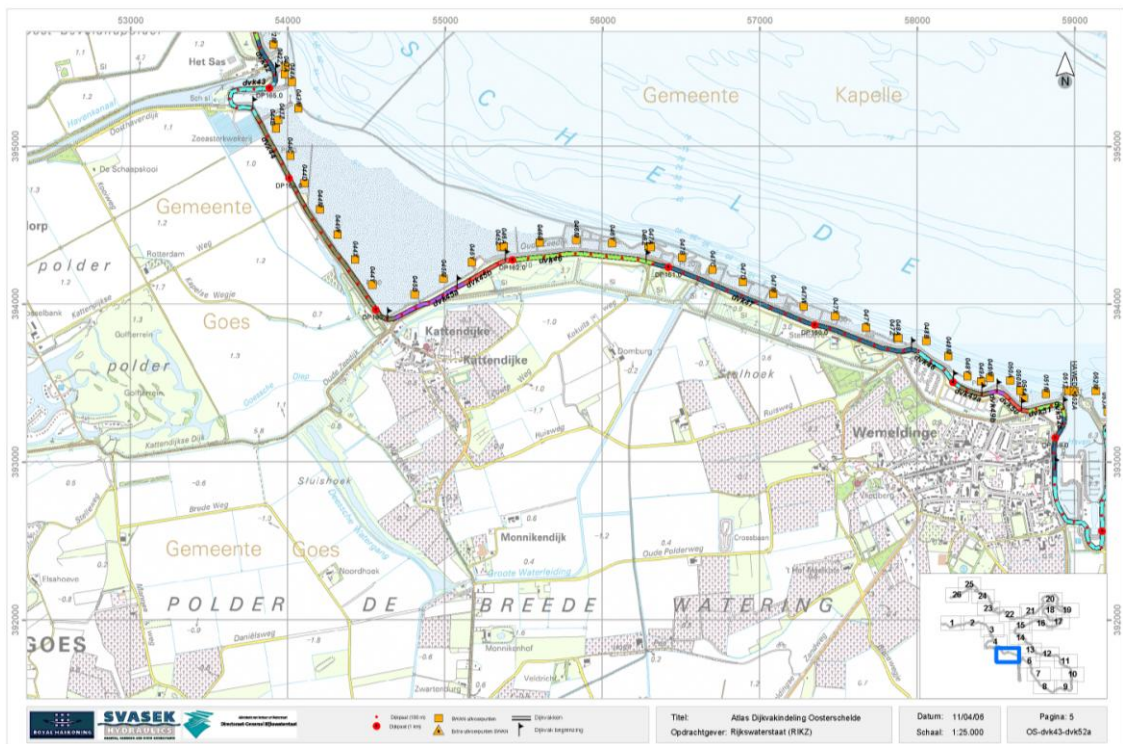
Figuur 2: Dijkvakken 43 t/m 45b

Let op: de begrenzing van dijkvak 45b is gewijzigd en daardoor niet juist in onderstaande figuur. De juiste begrenzing is weergegeven in Figuur 3.

Het ontwerp zal gemaakt worden voor het traject van dijkpaal 162.20 tot 167.65. In dit detailadvies worden de dijkvakken 36 t/m 45b beschouwd (zie Figuur 1 en 2), overeenkomend met een iets ruimer traject. Dijkvak 45b loopt namelijk tot dijkpaal 162.05 en dijkvak 36 tot 167.70. De dijkvakken liggen op Zuid-Beveland (zuidover van de Oosterschelde).

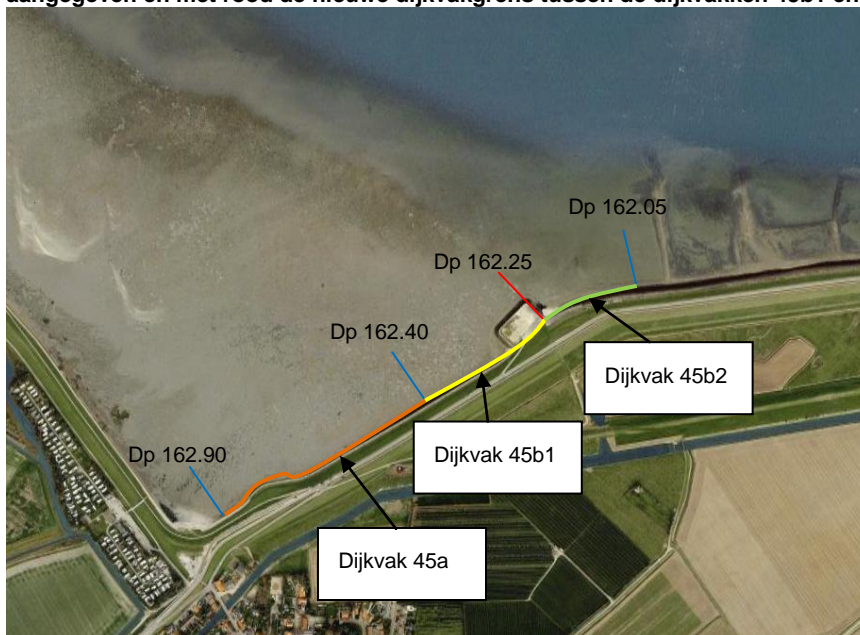
Figuur 3: Ligging dijkvakken 45a, 45b1 en 45b2 (met blauw zijn de ongewijzigde dijkvakgrenzen t.o.v. ref 10 aangegeven en met rood de nieuwe dijkvakgrens tussen de dijkvakken 45b1 en 45b2)

Dijkvak 45b is op verzoek van projectbureau Zeeweringen opgedeeld in een tweetal dijkvakken, ten opzichte van het vorige advies [ref 10], welke dijkvakken 45b1 en 45b2 worden genoemd. De nieuwe ligging van de dijkvakken is weergegeven in Figuur 3 en aangegeven in Tabel 1. Bij het ontwerp is gebleken dat op basis van de randvoorwaarden uit het vorige advies [ref 10], geen gekantelde betonblokken toegepast kunnen worden in dijkvak 45b, maar echter wel in dijkvak vak 45a. Praktisch gezien blijft er daardoor een kort stuk dijkttraject over van dp 162.25 tot dp 162.40, waar geen gekantelde betonblokken toegepast kunnen worden. Door opdeling van dijkvak 45b in twee aparte dijkvakken sluiten de randvoorwaarden specifiek aan op de opgesplitste dijkvakken, waardoor gekantelde betonblokken (van dp 162.25 tot dp 162.40) alsnog kunnen worden toegepast en een praktischer ontwerper kan worden gemaakt.

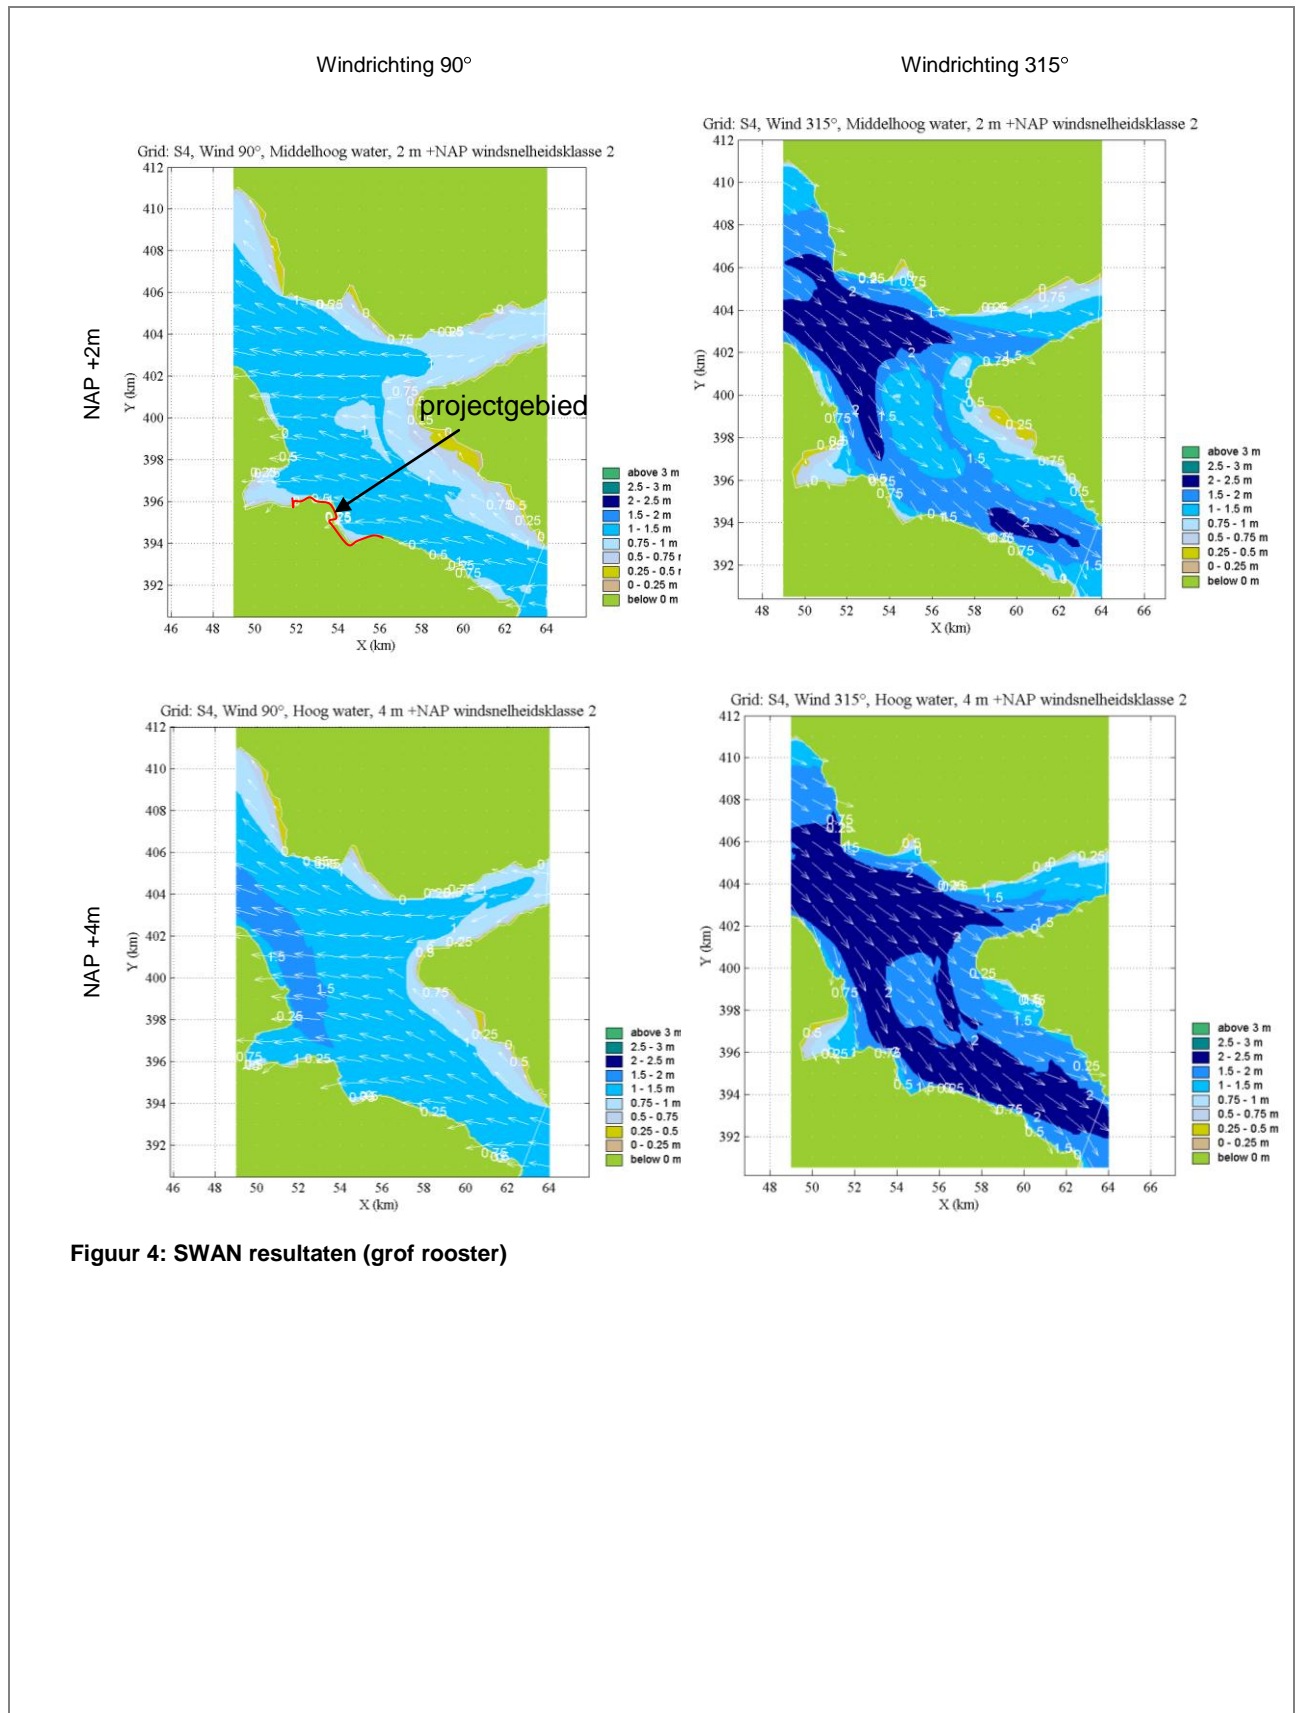
Figuur 4: SWAN resultaten (grof rooster)

Figuur 4 toont het met SWAN berekende golfhoogteveld (zonder enige correcties) voor de windrichtingen 90° en 315° bij de waterstanden NAP+2m en NAP+4m. Figuur 5 en 6 tonen de golfcondities voor dezelfde waterstanden en windrichtingen, maar dan voor een fijn rooster, ingezoomd op het dijktraject.

Duidelijk is te zien dat het middendeel van het dijktraject (dijkvak 41 t/m 44) bij westenwind, maar vooral bij lage waterstanden, minder belast wordt door de oriëntatie van dit dijkgedeelte en dat voor het overige deel van het beschouwde dijktraject de golven uit westelijke richting (300 t/m 330 graden) juist hoger zijn bij wind uit deze richtingen.

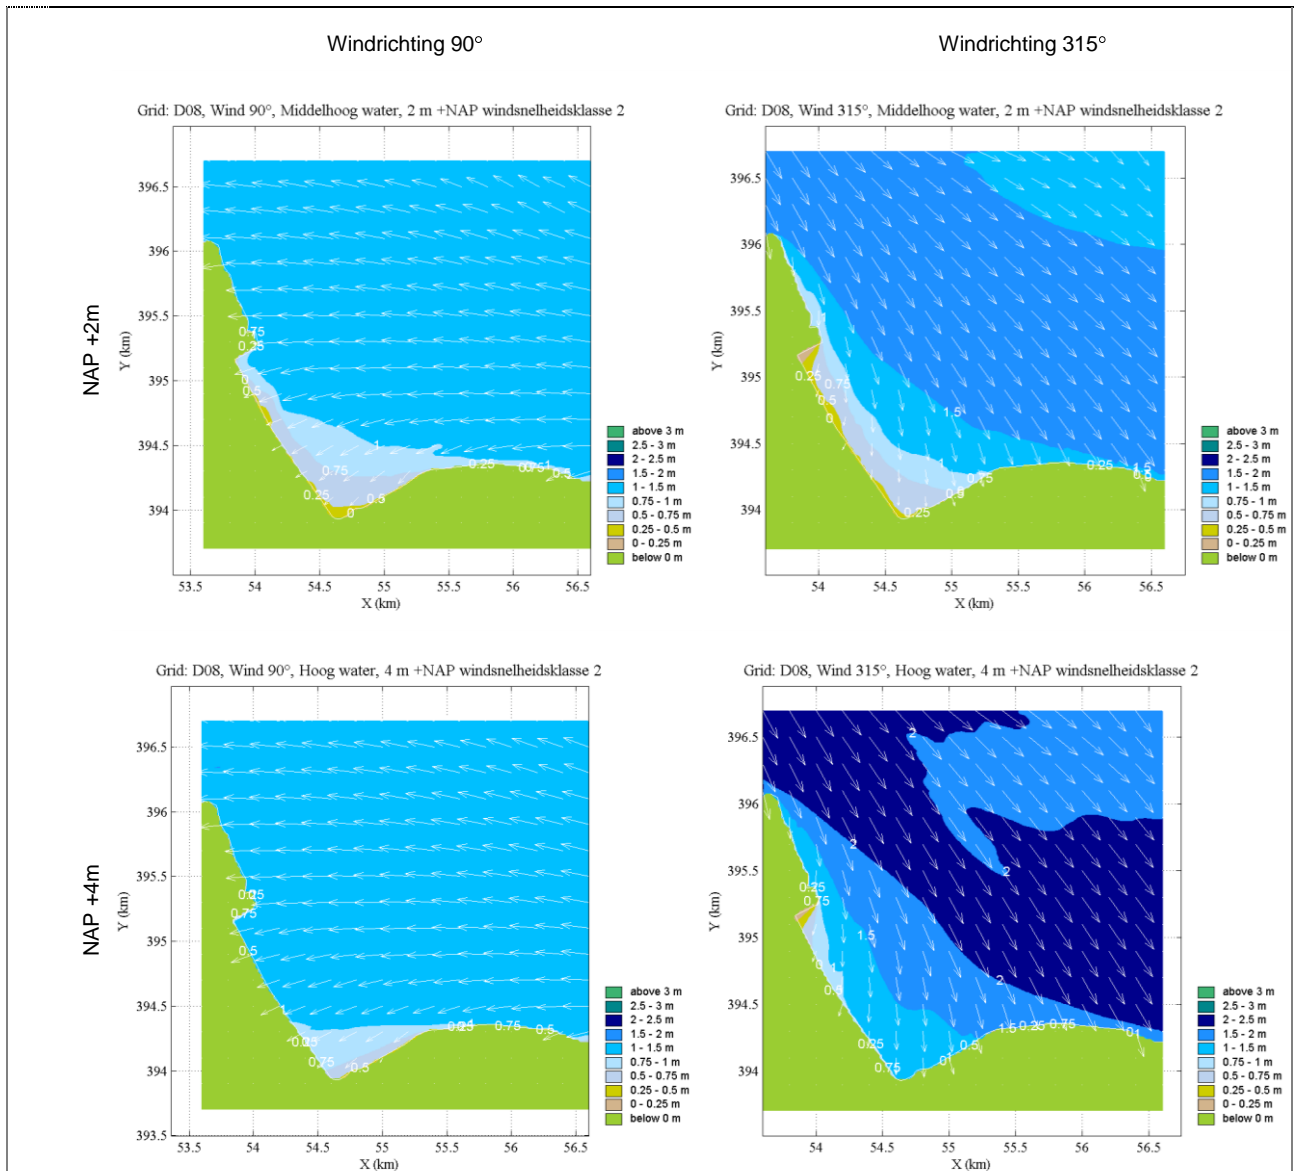
Figuur 6: SWAN resultaten (fijn rooster) dijkvakken 43 t/m 45b2

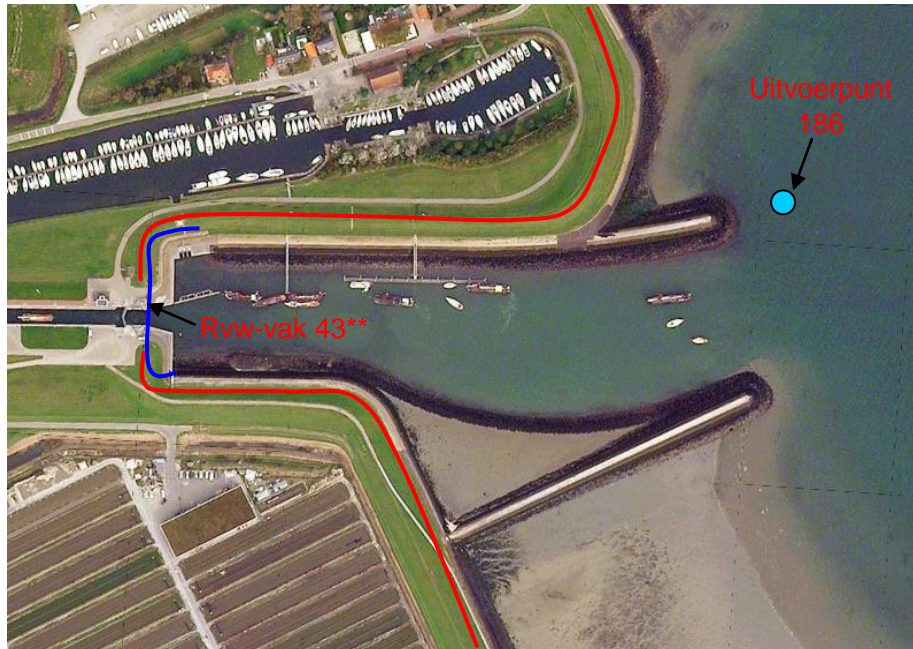
Figuur 7: Overzicht sluisencomplex, met daarbij in het rood aangegeven de ligging van de huidige primaire waterkering en met blauw randvoorwaardenvak 43**

Het sluizencomplex bij het Goesse Sas (ter hoogte van dijkvak 43) is beschermd door een tweetal strekdammen (zie Figuur 7), welke echter momenteel geen onderdeel van de primaire waterkering uitmaken. Deze dammen moeten als 'verloren' worden beschouwd bij een 1/4.000 jaar storm. Golfreductie door deze dammen kan daarom niet meegenomen worden in de ontwerpwaarden. De primaire waterkering loopt achter de dammen bij de sluisen van 'Het Sas' langs (zie rode lijn Figuur 7). Uitvoerpunt 186, welke is weergegeven in Figuur 7 is maatgevend voor dijkvak 43. Voordat golven het sluizencomplex bereiken, zullen de inkomende golven echter

aanzienlijk reduceren ten opzichte van de condities in uitvoerpunt 186 door diffractie en wrijving langs oevers en bodem. Daarom zijn gereduceerde golfcondities voor het sluisencomplex afgeleid, welke zijn beschreven in ref 14. De gereduceerde golfcondities zijn alleen geldig voor het met blauw aangegeven traject in Figuur 7, welke randvoorwaardenvak 43** wordt genoemd.
