# Ontwerpnota Breskens Kom incl. Port Scaldis en proefvakken Elisabethpolder [W28]

Gepland jaar van uitvoering: 2013

Projectbureau Zeeweringen Dijkverbetering: Breskens Kom incl. Port Scaldis en proefvakken Elisabethpolder		Status: Definitief Versie: D1 Datum:29-06-2011		
controle	Auteur	Intern	Toetsgroep	Projectbureau
Naam:	████████	████████	████████	████████
Paraaf:				
Datum:				
Documentnummer: PZDT-R-05117 ontw

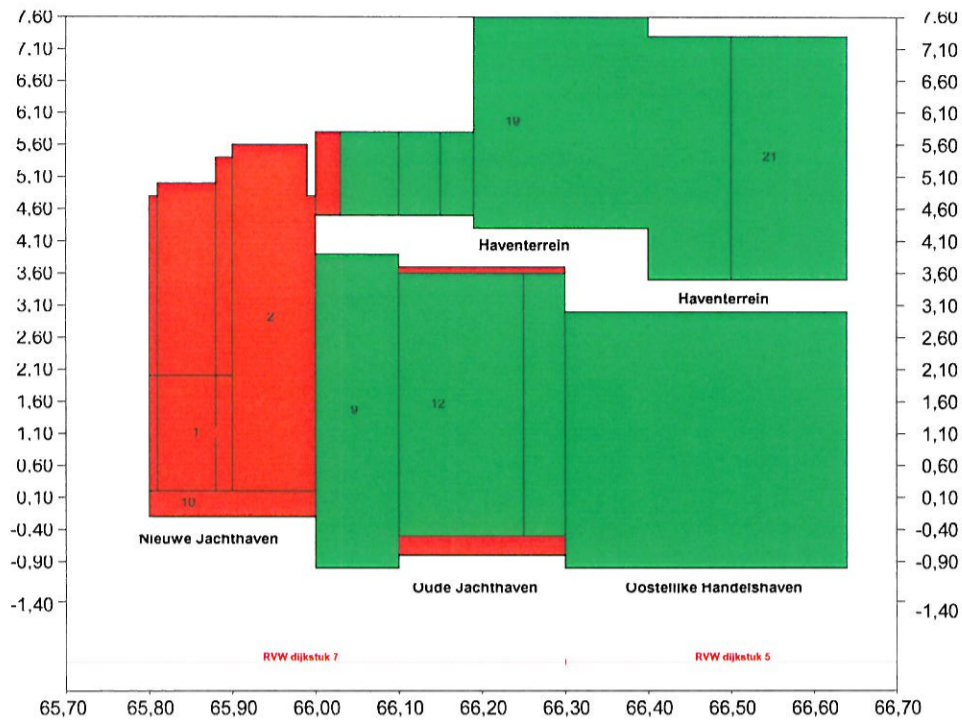
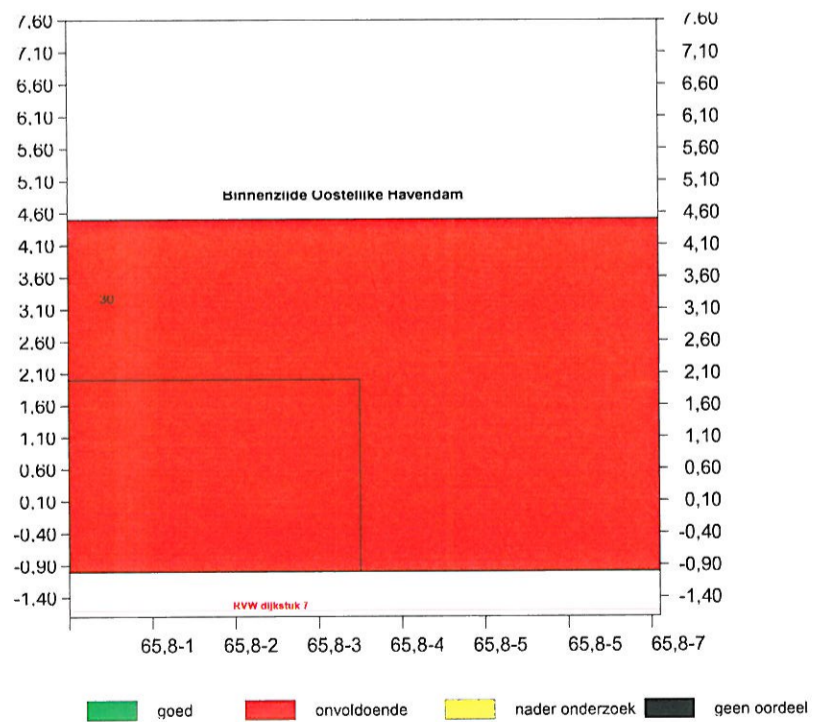
■ goed   
 ■ onvoldoende   
 ■ nader onderzoek   
 ■ geen oordeel

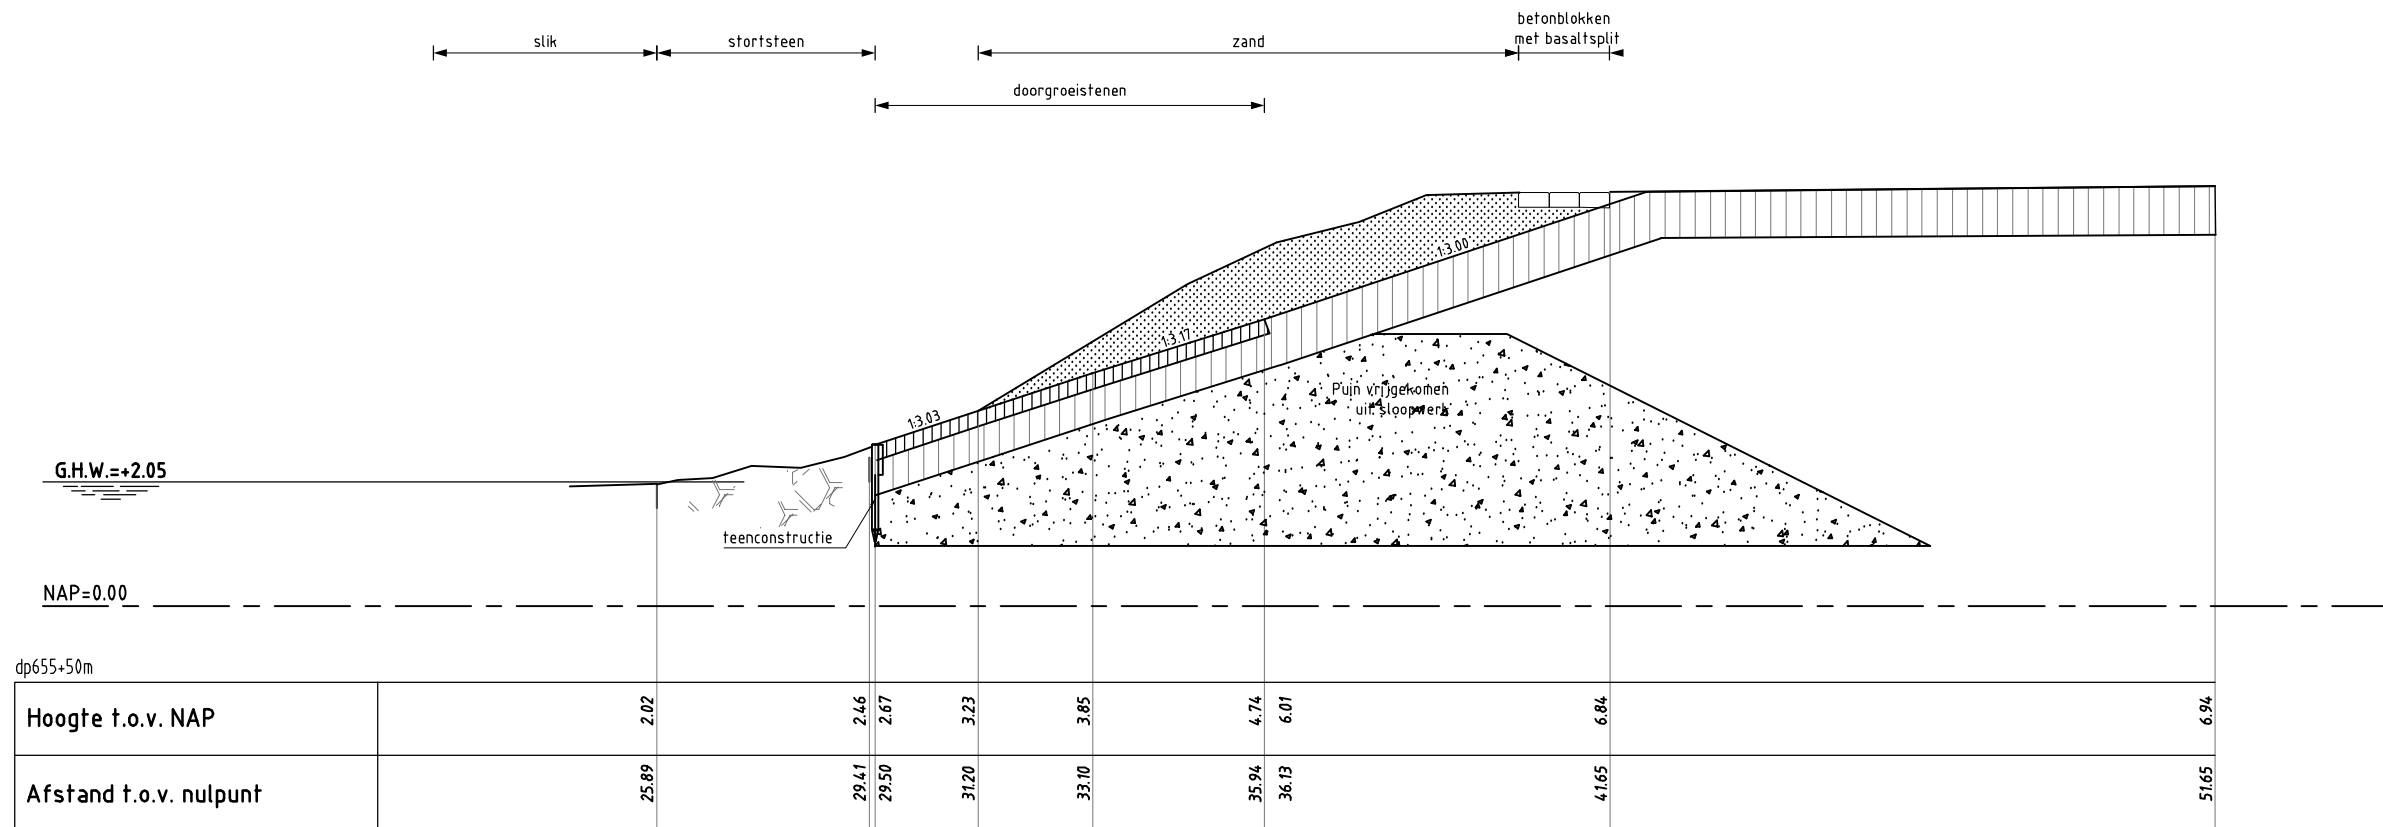
**DWARSPROFIEL 6a bestaand**

**DWARSPROFIEL 6a nieuw**

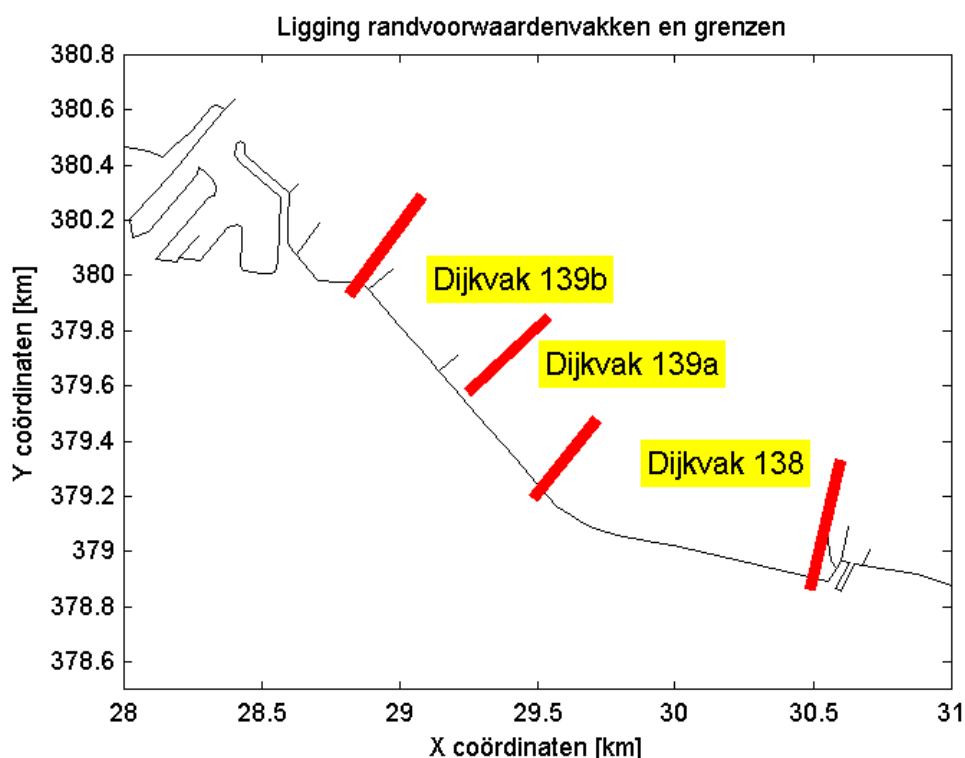
Figuur 3: Ligging randvoorwaardenvakken

Het projectgebied is weergegeven in Figuur 3, waarbij met de rode lijnen de grenzen van de randvoorwaardenvakken zijn aangegeven. Daarnaast zijn de dijkvakgrenzen aangegeven in Tabel 11.

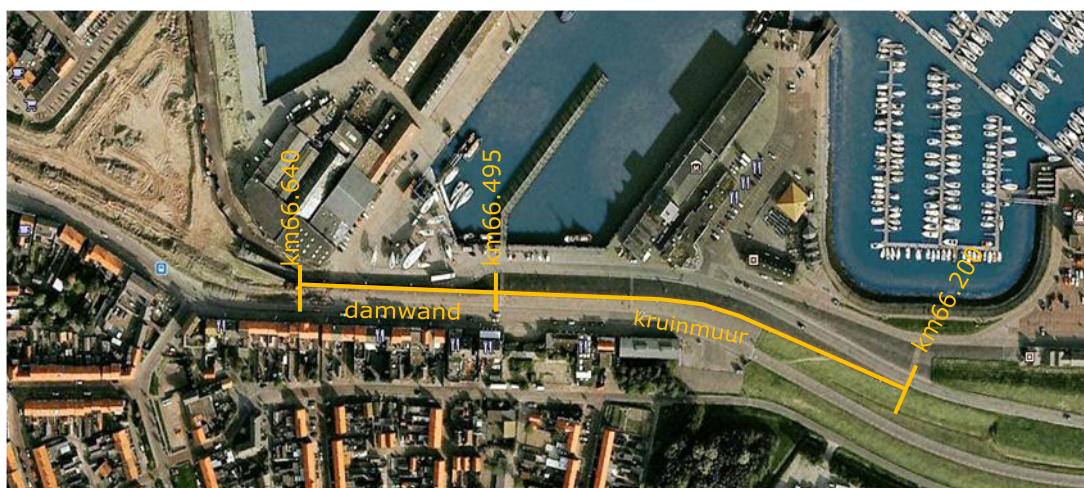
Figuur 1.2 Begrenzing keermuur en damwand

Het doel van dit rapport is het vastleggen van het gemaakte ontwerp, en de daarvoor gemaakte keuzen. Het ontwerp is opgesplitst in twee delen. Het eerste deel betreft alleen het verhogen van het dijkprofiel tussen de km 66.200 en km 66.495 (295 m). Het tweede deel beslaat de bestaande damwand ter hoogte van scheepswerk Standfast, km 66.495-66.640 (145 m). Beide aanpassingen worden gemaakt om het aanwezige kruinhoogteprobleem op te lossen.
