Update detailadvies Havenkanaal en Inlaag Zuidhoek

Aan : Yvo Provoost (Projectbureau Zeeweringen)
 Van : Pol van de Rest (Svašek Hydraulics), Erik Arnold (Royal Haskoning DHV)
 Tweede lezer : Dennis Hordijk (Royal Haskoning DHV)
 Datum : 16 november 2012
 Betreft : 2012.15C Update detailadvies Havenkanaal en Inlaag Zuidhoek
 Status : Definitief
 Referentie : 1587/U12307/C/PvdR

In dit detailadvies zijn de golfcondities beschreven voor het Havenkanaal en Inlaag Zuidhoek. Het advies heeft betrekking op het traject van dijkkilometer 18.75 tot 24.55. Het ontwerp zal gemaakt worden voor het dijktraject van dijkkilometer 20.06 (ligt in Havenkanaal) tot 24.00. Het detailadvies heeft betrekking op randvoorwaardenvakken 155e t/m 156b. De golfrandvoorwaarden in het Havenkanaal Zierikzee (dijkvak 1 t/m 5, dijkkilometer 18.75 tot 22.15) zijn beschreven in Bijlage 2.

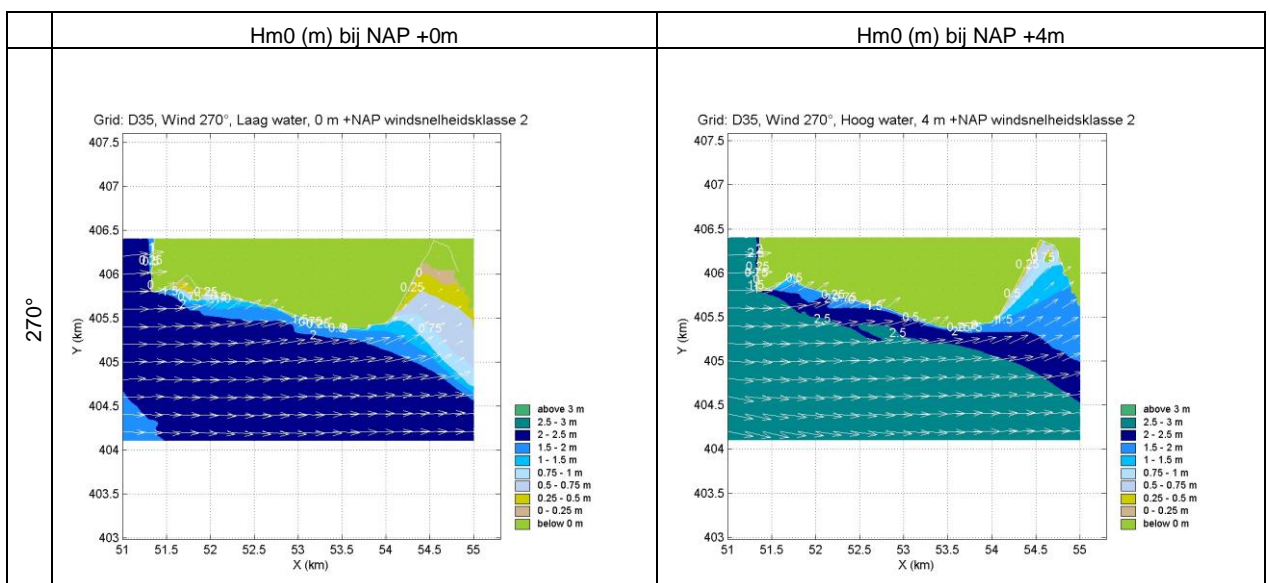
Figuur 4: SWAN (fijn rooster) resultaten voor H_{m0} (m) bij windrichting 270° en waterstand van NAP +0m en NAP +4m

Door de ligging van het dijktraject aan de noordoever van de Oosterschelde kan vanaf de Oosterschelde-kering ongehinderd golfgroei plaats vinden via de Roompot en de schaar van Colijnsplaat (zie Figuur 3 en 4). Voor alle dijkvakken geldt dan ook dat westelijke winden (240° tot 270°) maatgevend zijn, met uitzondering van de dijkvak 156b (Tabel 6.2 en 6.3) bij een waterstand van NAP+2m, alwaar de windrichting 150 graden maatgevend is.

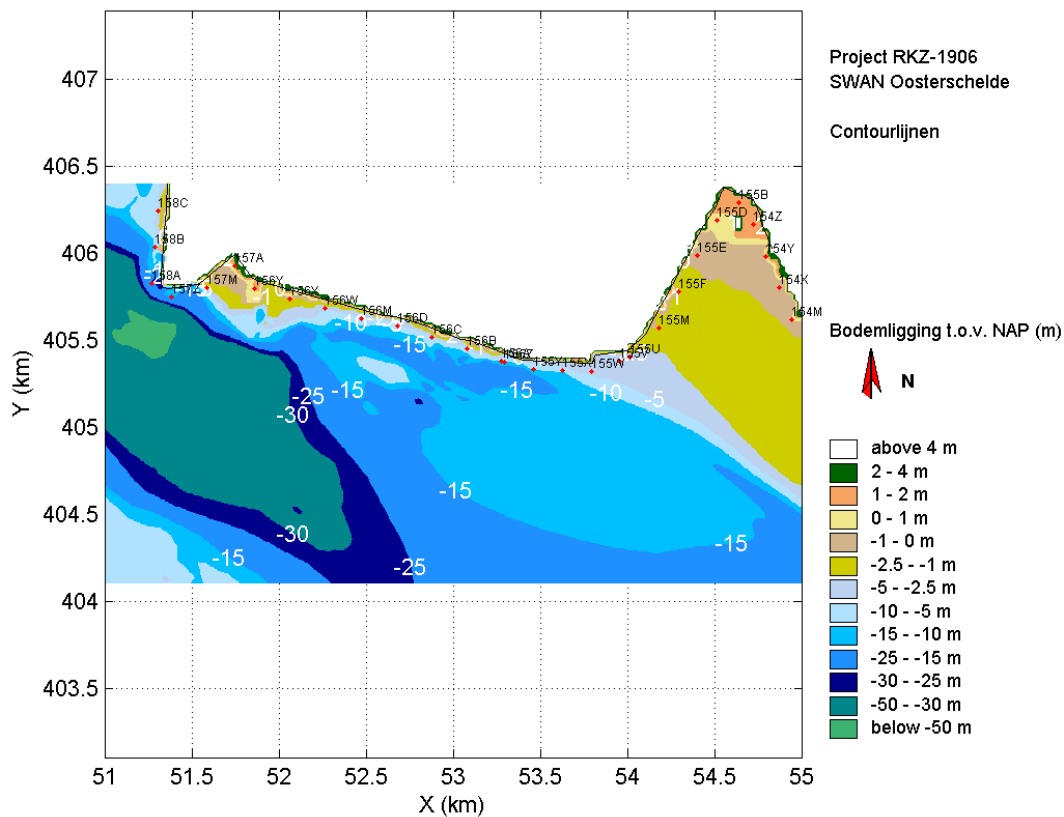
Bodemligging t.o.v. NAP voor grid D35

Figuur 5: Bodemligging rond dijktraject

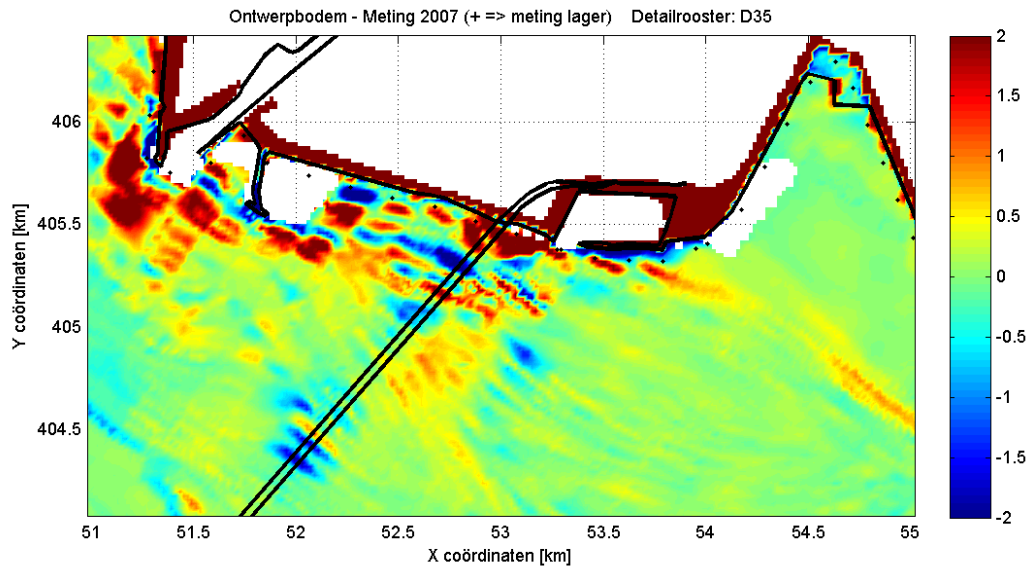
Figuur 6: Verschil in ligging ontwerpbodem minus bodem die volgt uit meting 2007

In Figuur 6 is het verschil weergegeven tussen de bodemligging uit de ontwerpbodem, waarop de randvoorwaarden in dit advies gebaseerd zijn, minus de bodemligging op basis van metingen uit 2007. Positieve waarden geven aan dat de huidige bodemligging (meting uit 2007) lager ligt dan de ontwerpbodem. Uit Figuur 6 blijkt dat in de omgeving van het traject (voor dijkvak 155e t/m 156b) de bodem die volgt uit metingen van 2007 lager ligt dan de ontwerpbodem. De bodemontwikkeling lijkt hier sneller te gaan dan in 1998 was voorzien en wij raden de ontwerper aan hier rekening mee te houden bij het ontwerp van de kreukelberm. Uit berekeningen op basis van de prognosebodem in vergelijking met de ontwerpbodem blijkt dat de totale golfbelasting Z1 voor dijkvakken 155e, 156a t/m 156b redelijk toeneemt en voor dijkvak 155f aanzienlijk toeneemt [tabel 7.1 uit ref 10]. Aangeraden wordt om voor deze dijkvakken robuustheid in het ontwerp in te bouwen.
