Voorstel ontwerpwijziging Ontwerpnota Ellewoutsdijk (Fort en Haven)

Erratum Ontwerpnota Ellewoutsdijk (Fort en Haven)

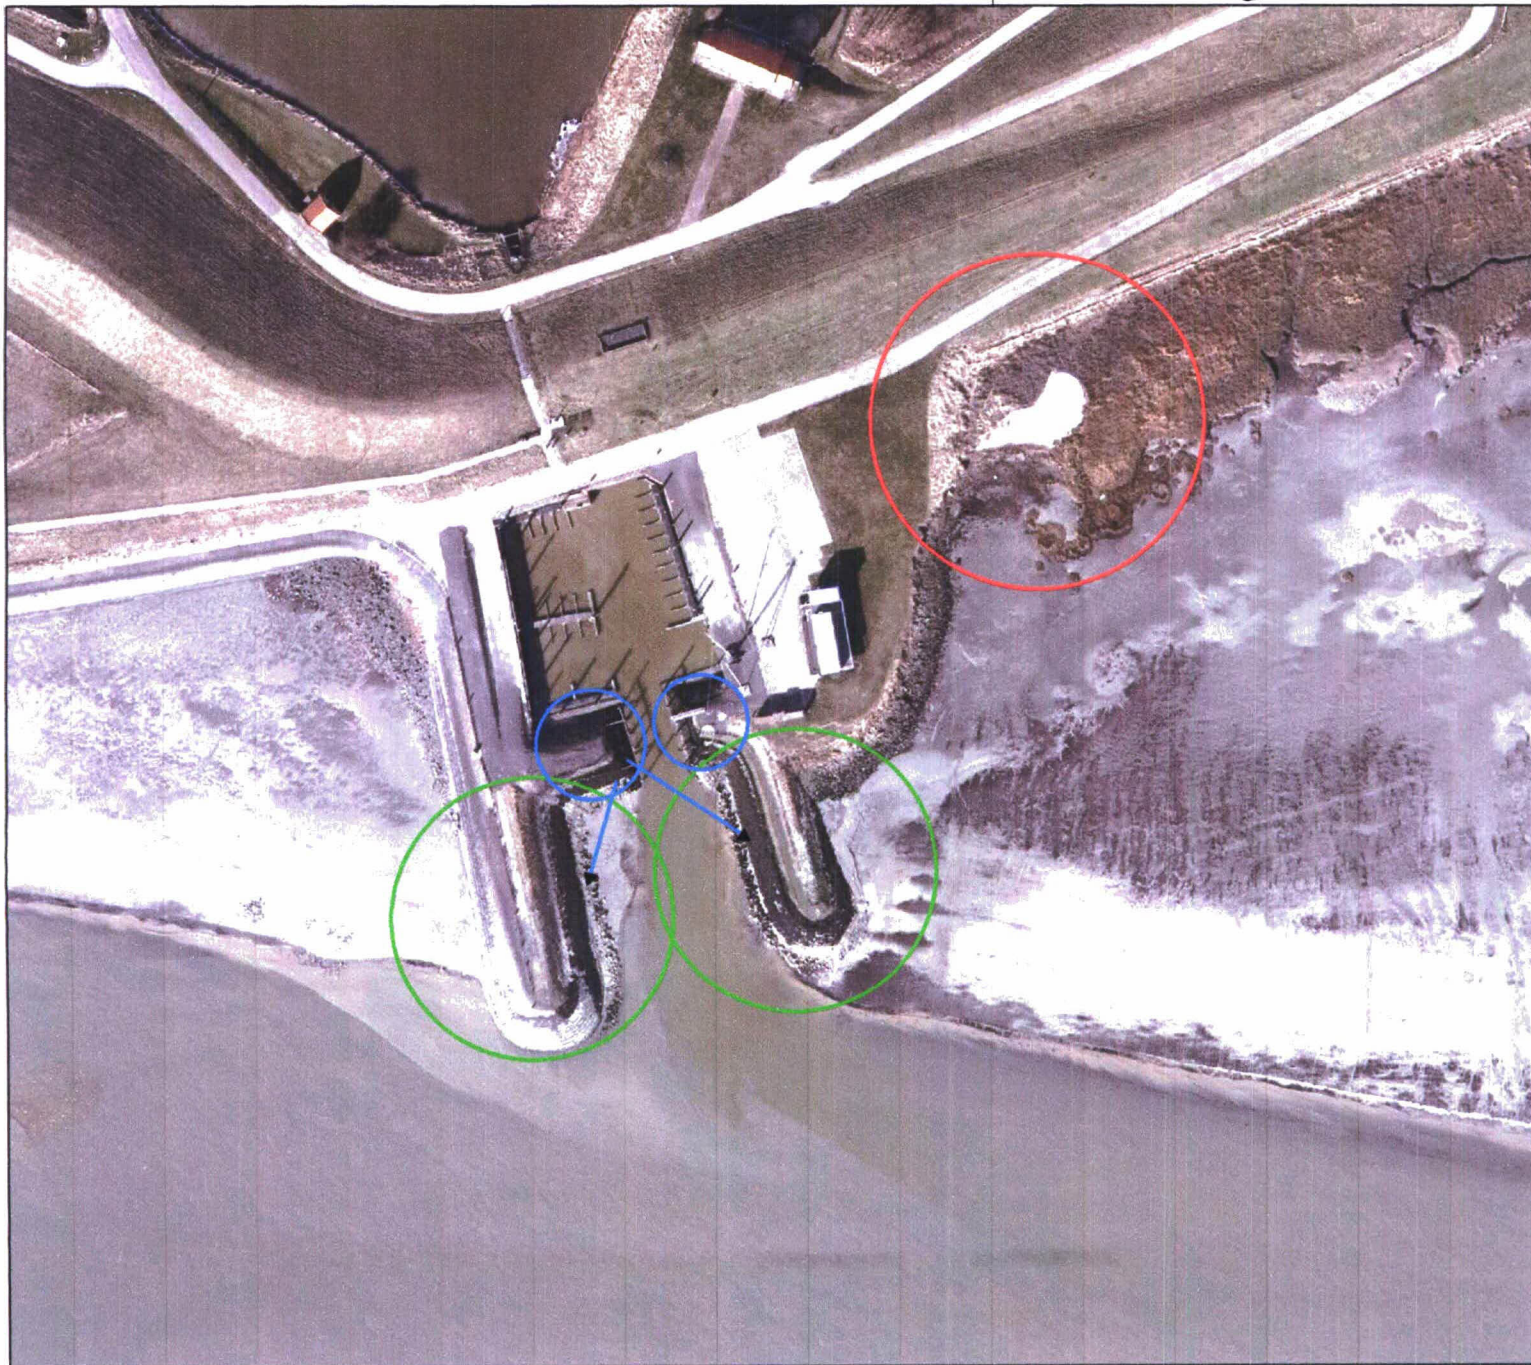
Haven Ellewoutsdijk

-   Waardevolle zoutplanten
-   Waardevolle wieren
-   Aandachtspunt ivm kwalificerend habitat

Een zorgpuntje is de aansluiting aan de oostkant. Ik kan uit het kaartje dat ik van [REDACTED] heb gekregen niet opmaken hoe die aansluiting gaat verlopen. het voorland in die hoek, de rode cirkel bestaat uit kwalificerend habitat. Daar mag dus geen blijvende schade aan optreden of permanent ruimte beslag.
